*Montefortino (Fermo)*

# SANTUARIO DELLA MADONNA DELL'AMBRO

RICONSEGNATO AI VISITATORI E AI FEDELI IL 21 DICEMBRE  
DELLO SCORSO ANNO, IL SANTUARIO È STATO SOTTOPOSTO  
A UN DELICATO INTERVENTO DI RECUPERO E MIGLIORAMENTO  
SISMICO IN SEGUITO AL TERREMOTO DEL 2016

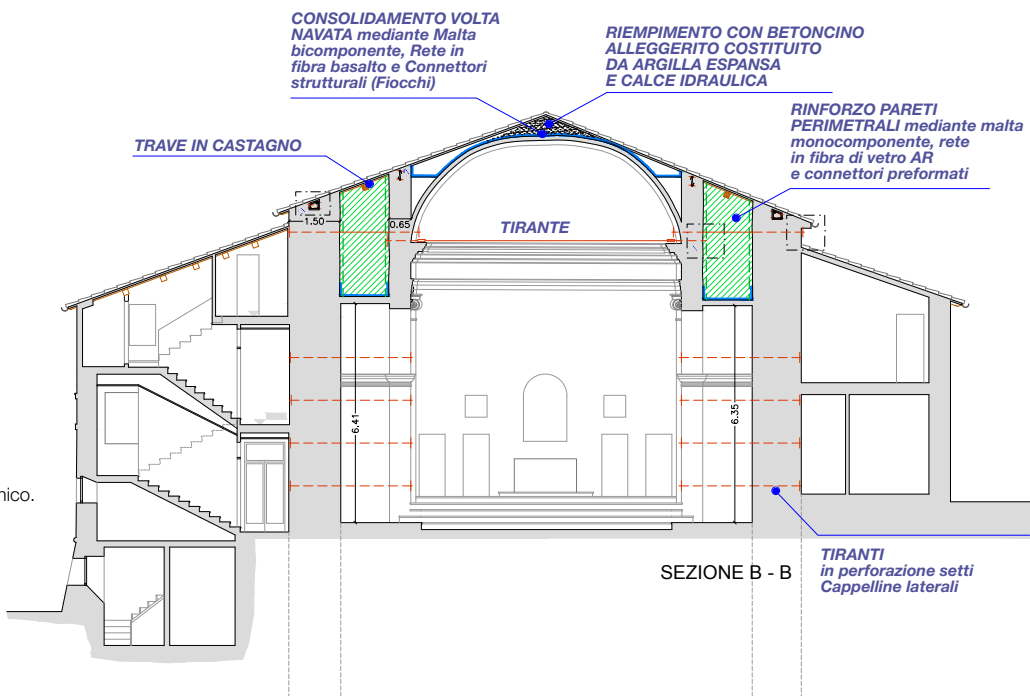
**A DESTRA.**  
Progetto di restauro e miglioramento sismico.  
**FOTO 1 e 2.**  
Come si presentava la volta prima dell'intervento e a lavori ultimati.

Il consolidamento della volta è stato realizzato in due fasi: inizialmente è stato ripristinato il danno mediante il colaggio di una boiaccia fluida, scelta per soddisfare i requisiti di compatibilità con la malta preesistente, sia dal punto di vista delle resistenze che della porosità del materiale, resistente alle aggressioni fisico-chimiche (cicli di gelo e disgelo) a cui è sottoposta la volta, e con la presenza di superfici affrescate. È stato scelto un prodotto adatto al ripristino di superfici affrescate perché la sua messa in opera non prevede la bagnatura del supporto e in fase di presa non rilascia calce libera, che provoca efflorescenze che potrebbero danneggiare la superficie decorata.

Il successivo consolidamento è stato realizzato su tutta la superficie estradossale mediante un sistema composito a matrice inorganica. I prodotti utilizzati sono tutti esenti da cemento come richiesto dalla Soprintendenza. Nella zona superiore dell'abside è stato proposto un sistema composito a matrice organica, con tessuto in fibra di carbonio e resina epossidica per garantire un vincolo nei confronti di meccanismi fuori dal piano del macroelemento.

Per il consolidamento estradossale delle volte esistenti è stato utilizzato un sistema composito con una matrice inorganica a base di calce idraulica naturale ed Eco-Pozzolana, PLANITOP HDM RESTAURO. Il prodotto, applicato a spatola metallica in uno strato uniforme, consente una prima regolarizzazione di superfici murarie quali pietra, mattoni o tufo. Se viene impiegato, come in questo intervento, in abbinamento con MAPEGRID B 250, rete in fibra di basalto, alcali resistente, è in grado di rinforzare manufatti in muratura o elementi in calcestruzzo armato. Per migliorare l'ancoraggio del sistema di rinforzo sono state predisposte connessioni strutturali in fibre di basalto ad alta resistenza - MAPEWRAP B FIOCCO - con fissaggio chimico a base di resina epossidica pura per carichi strutturali MAPEFIX EP 470 SEISMIC. All'interno delle murature anche affrescate è stato effettuato il colaggio con il legante idraulico resistente ai sali, a base di calce ed Eco-Pozzolana e totalmente esente da cemento, MAPE-ANTIQUÉ F21.
