Részletrajz: 3.2.2-3

Nem járható lapostető felújítása
vasbeton födemen
egyes rétegrenddel
2 rtg. mod. bitumeneslemez szigeteléssel
mechanikai rögzítéssel
TETŐÖSSZEFOLYÓ szegélyezése

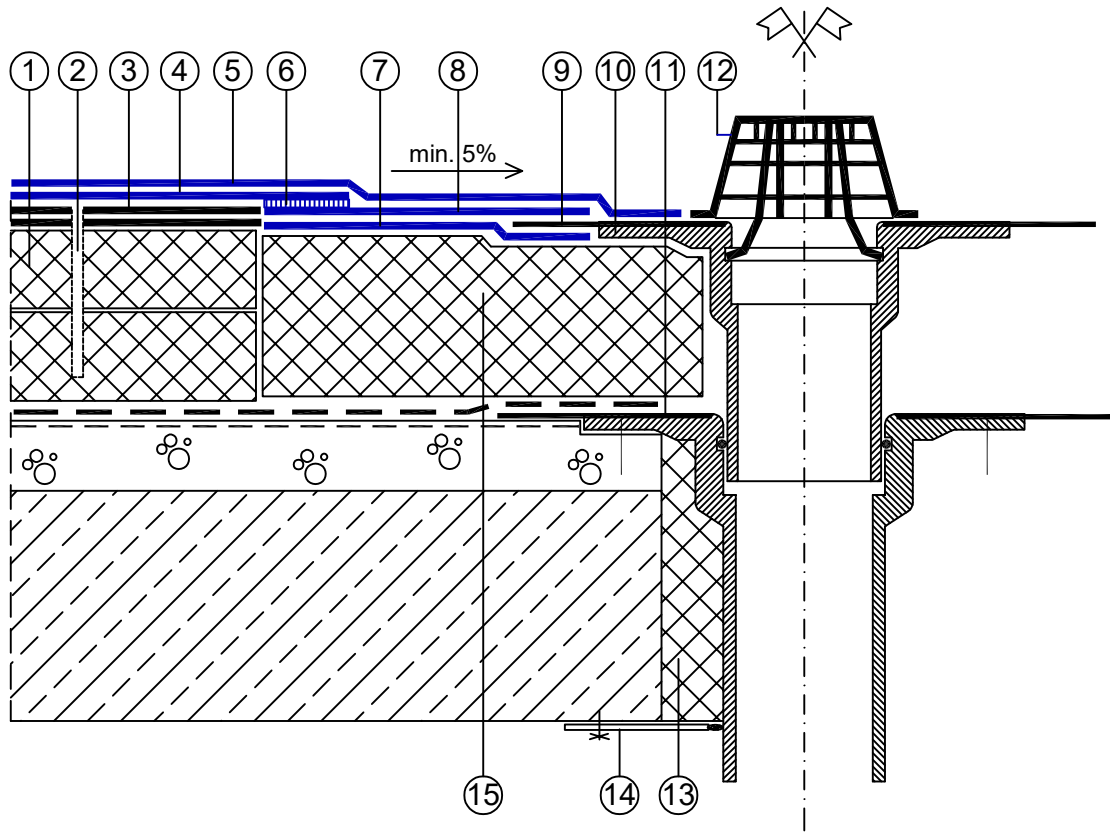
| ① meglévő és elégséges hőszigetelés | ⑧ vértető sáv |
| ② perforáció | ⑨ meglévő lefolyó felső gallérja |
| ③ felújítandó és perforált vízszigetelés | ⑩ meglévő lefolyó felső csőidoma |
| ④ felújító csapadékvíz szigetelés alsó rétege, mechanikai rögzítéssel | ⑪ meglévő lefolyó alsó csőidoma és gallérja |
| ⑤ felújító csapadékvíz szigetelés záró rétege | ⑫ Polyglass lombkosár |
| ⑥ párazáró ragasztás | ⑬ PUR hab kitöltés |
| ⑦ alátét bitumenes lemez (80/80 cm) | ⑭ csőperem lezárás tömítéssel |
| | ⑮ besüllyesztett hőszigetelés |
