Részletrajz: 3.2.2-5

Nem járható lapostető felújítása
vasbeton födémen
egyenestrétegrenddel
2 rtg. mod. bitumeneslemez szigeteléssel
mechanikai rögzítéssel
PÁRASZELLŐZŐ beépítése

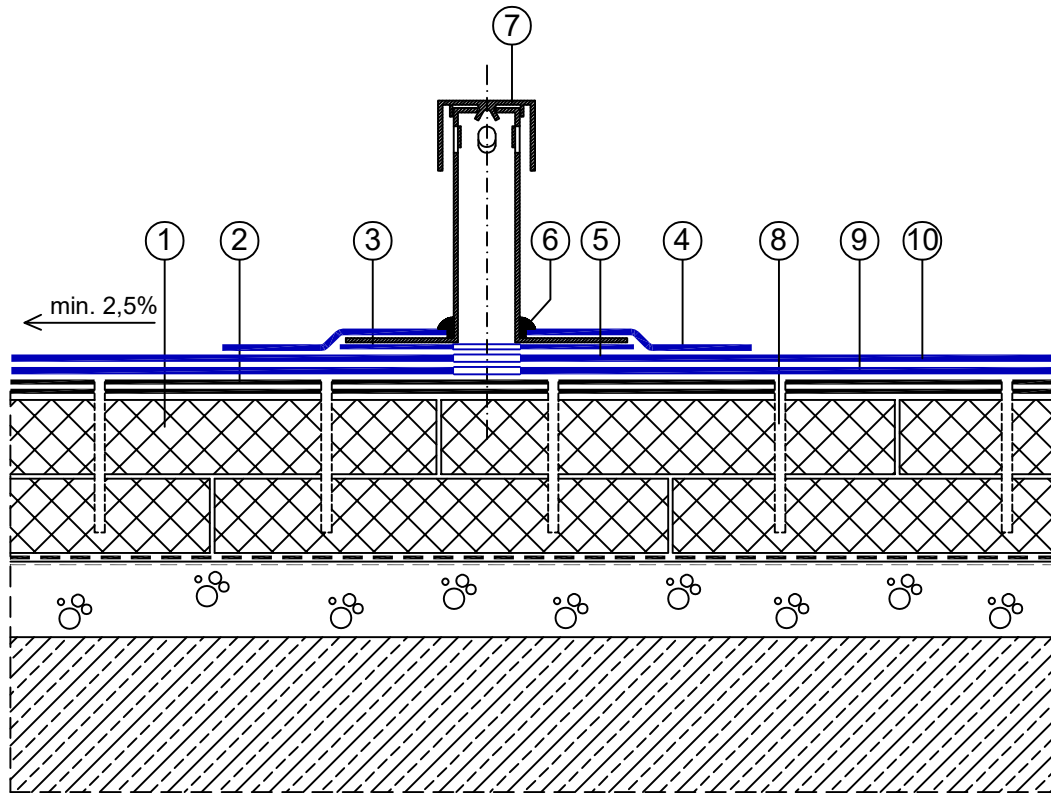
| ① | meglévő és elégséges hőszigetelés | ⑦ | páraszellőző sapkája |
| ② | felújítandó csapadékvíz szigetelés perforálva | ⑧ | perforáció |
| ③ | lehegesztett alátétlemez a páraszellőző lerögzítéséhez | ⑨ | felújító csapadékvíz szigetelés alsó rétege, mechanikailag rögzítve |
| ④ | páraszellőző ablakos gallérozása | ⑩ | felújító csapadékvíz szigetelés zárólemeze |
| ⑤ | páraszellőző idom alátétlemezre leragasztva | | |
| ⑥ | Polydetail MS tömítés | | |
