Részletrajz: 3.3.2-3

Nem járható lapostető felújítása
vasbeton födémen, egyenes rétegrenddel
kiegészítő hőszigeteléssel
2 rtg. mod. bitumeneslemez szigeteléssel
hegesztett/ragasztott rögzítéssel
TETŐÖSSZEFOLYÓ szegélyezése

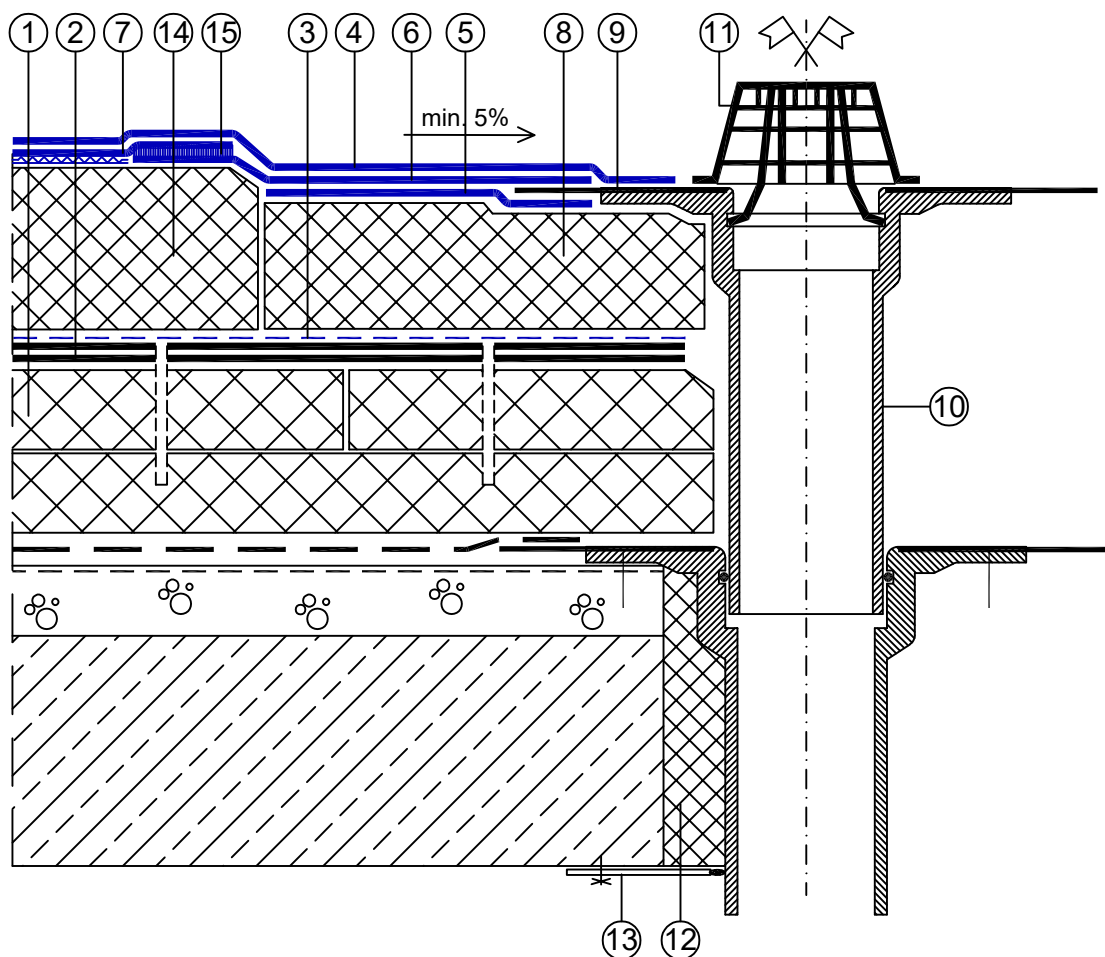
| ① meglévő de nem elégséges hőszigetelés | ⑨ új lefolyó gallérja |
| ② felújítandó és perforált vízszigetelés összefolyó mentén visszabontva | ⑩ újonnan beépített összefolyó csőidom |
| ③ aljzat kellősítés bitumenes ragasztás esetén | ⑪ Polyglass lombkosár |
| ④ felújító csapadékvíz elleni szigetelés záró rétege | ⑫ PUR hab kitöltés |
| ⑤ alátét bitumenes lemez (80/80 cm) | ⑬ csőperem lezárás tömítéssel |
| ⑥ felújító csapadékvíz elleni szigetelés összefolyó menti ablakos lemezsáv | ⑭ kiegészítő hőszigetelés, lejtéskorrekció Adepur Mono-val sávosan leragasztva |
| ⑦ páratechnikai lemez (filces) Adepur Mono-val sávosan leragasztva | ⑮ filcmentes lemezvég párazáró leragasztása |
| ⑧ kiegészítő hőszigetelés, besüllyesztve | |
