## Részletrajz: 3.3.2-5

Nem járható lapostető felújítása  
vasbeton födémén, egyenes rétegrenddel  
kiegészítő hőszigeteléssel  
2 rtg. mod. bitumeneslemez szigeteléssel  
hegesztett/ragasztott rögzítéssel  
PÁRSZELLŐZŐ beépítése

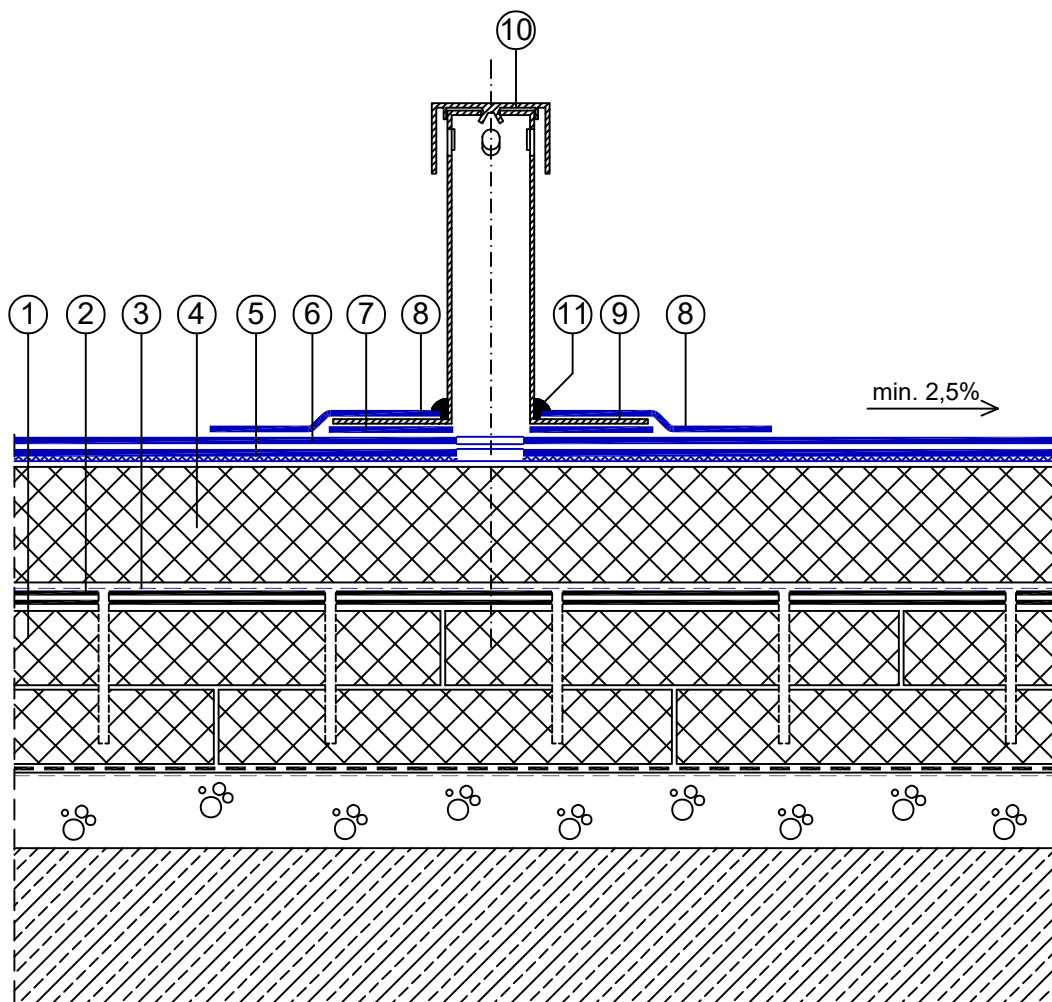
| ① meglévő de nem elégséges hőszigetelés | ⑦ lehegesztett alátételemez a páraszellőző lerögzítéséhez |
| ② felújítandó csapadékvíz szigetelés perforálva szegélyek mentén visszabontva | ⑧ páraszellőző ablakos gallérozása |
| ③ aljzat kellősítés bitumenes ragasztás esetén | ⑨ páraszellőző idom |
| ④ kiegészítő hőszigetelés, lejtéskorrekció Adepur Mono-val sávosan leragasztva | ⑩ páraszellőző kiszellőztető sapkája |
| ⑤ páratechnikai lemez (filces) Adepur Mono-val sávosan leragasztva | ⑪ Polydetail MS rugalmas tömítés |
| ⑥ felújító csapadékvíz elleni szigetelés | |
