Schnelle Betoninstandsetzung an einem Balkon

## Praxistipp

## Schnelle Betoninstandsetzung an einem Balkon

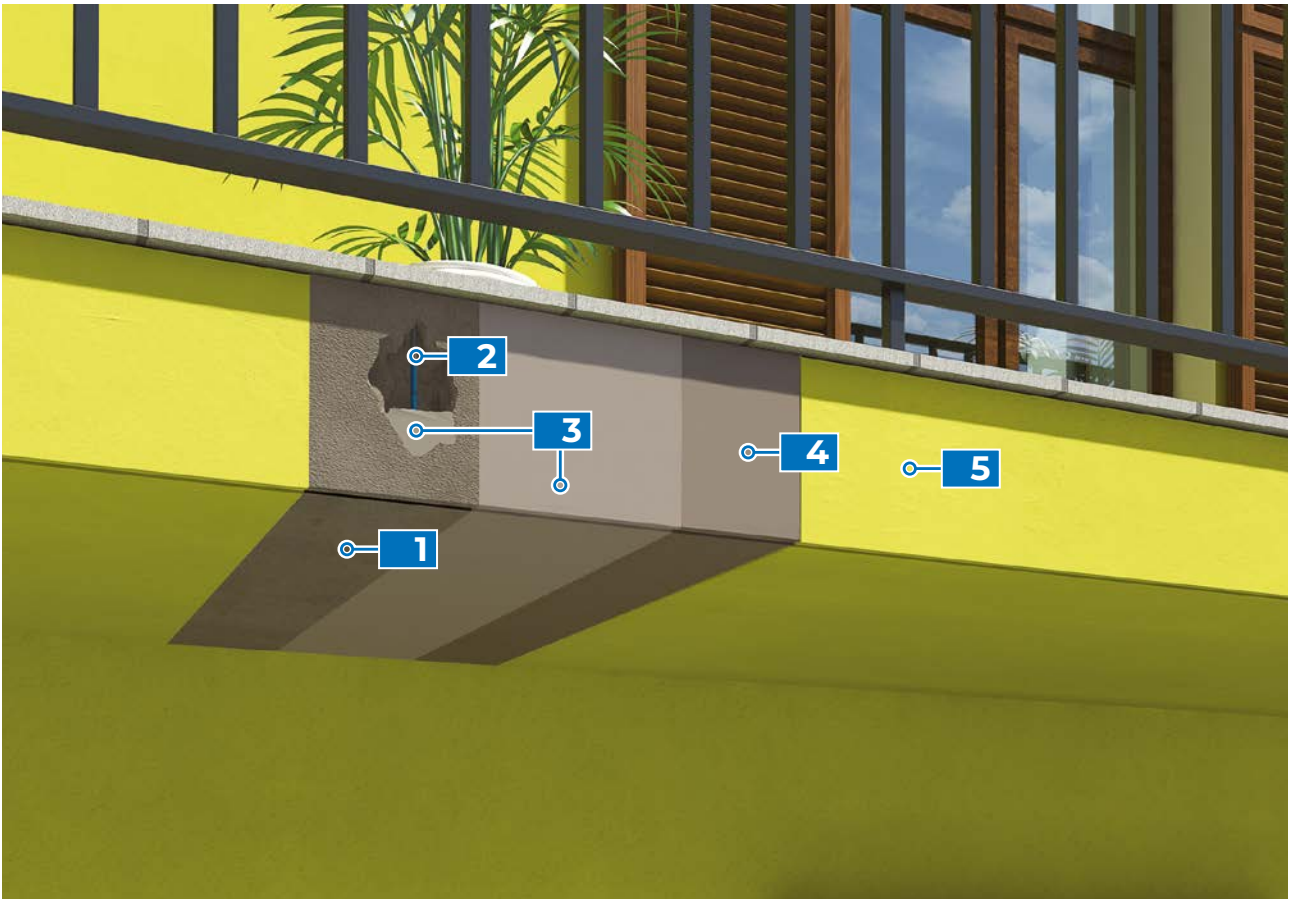
## Balkonsanierung mit elastischem Anstrich

**1** Untergrund – Beton

**2** Korrosionsschutz  
**MAPEFER 1K ZERO**

Liegt der Bewehrungsstahl freigelegt vor, so ist er zunächst von der Rostschicht zu befreien. Anschließend erfolgt der Auftrag des Korrosionsschutzproduktes **MAPEFER 1K ZERO** mit einem Pinsel bei kleinen Flächen und mit geeignetem Spritzgerät bei großen Flächen. Der Verbrauch liegt abhängig vom Durchmesser der Bewehrung bei 100–200 g/m<sup>2</sup>.

Nach der Aushärtung des Korrosionsschutzes nach 6–24 Stunden wird **PLANITOP RASA & RIPARA R4 ZERO** als Instandsetzungsmörtel in Schichtdicken von 3–40mm angewendet.
