SYSTEMLÖSUNGEN INFRASTRUKTUR

Instandsetzung, Schutz und
Reparatur von Infrastrukturbauten

Systemlösungen für Infrastruktur

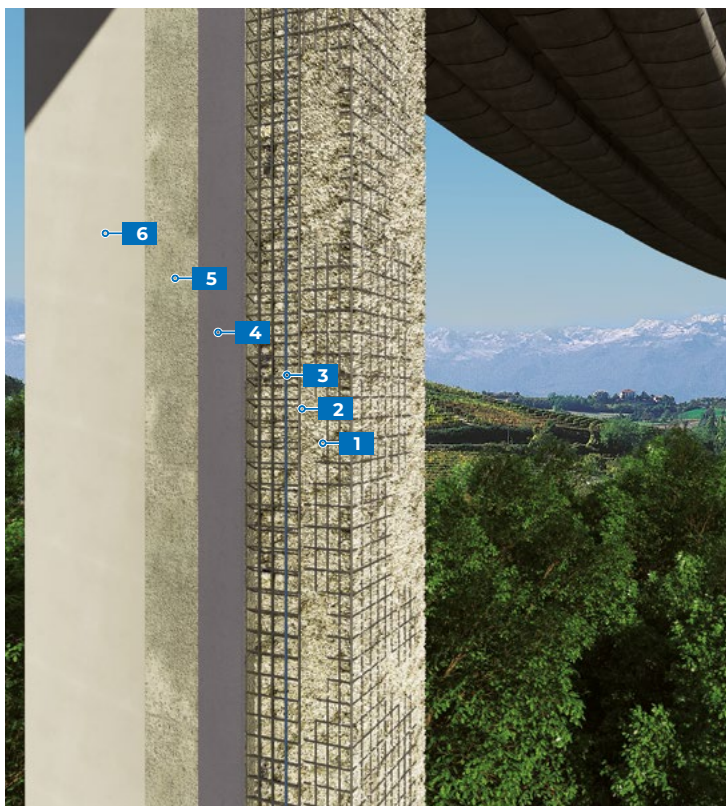
Instandsetzung zum Schutz von Pfeilern einer Brücke

- 1 geschädigter Beton
- 2 Bewehrung
- 3 Korrosionsschutz
Mapefer 1K
- 4 Faserverstärkter Instandsetzungsmörtel
Mapegrout T60, Mapegrout 430 Mapegrout Tissotropico
- 5 Abdichtung
Mapelastic Guard
- 6 Anstrich
Elastocolor Pittura

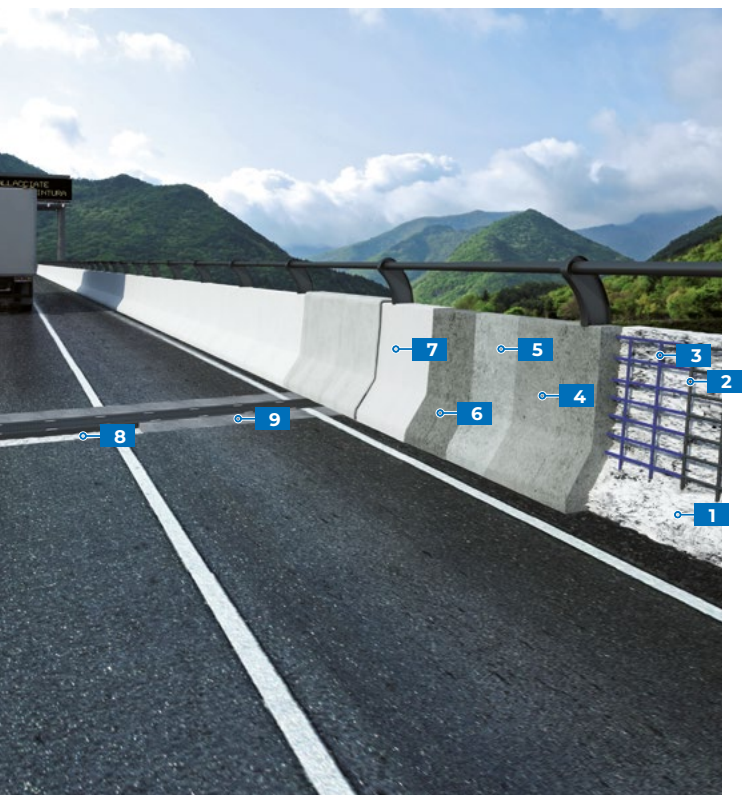
Reparatur von New Jersey Leinwänden & Anschluss- stücken auf Autobahnen

- 1 geschädigter Beton
- 2 Bewehrung
- 3 Korrosionsschutz
Mapefer 1K
- 4 Faserverstärkter Instandsetzungsmörtel
Mapegrout T60, Mapegrout 430, Mapegrout Tissotropico
- 5 Feinspachtelmasse
Monofinish
- 6 Grundierung
Elastocolor Primer
- 7 Schützender, elastischer Deckanstrich
Elastocolor Pittura
- 8 Schadhafter Beton
- 9 Faserverstärkter Instandsetzungsmörtel
Mapegrout SV HP

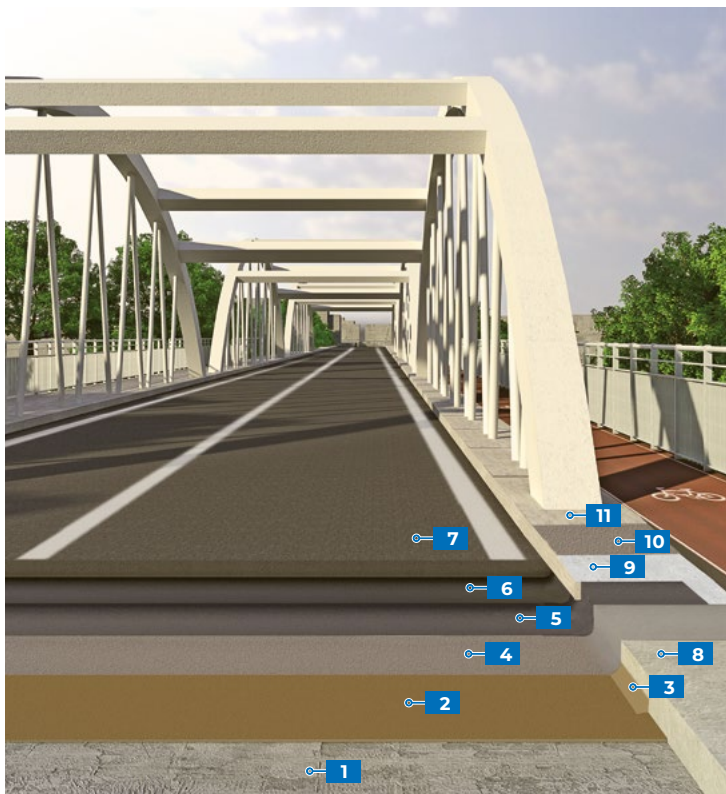
Beschichtung und Sanierung von Randbalken

- 1 Stahlbeton
- 2 3 Instandsetzungsmörtel
Mapegrout Tissotropico
- 4 Grundierung + abgesandet mit Quarzsand
Mapefloor I 914 + Quarz
- 5 6 Bitumenbahn 2-lagig
- 7 Asphalt
- 8 Stahlbetonrandstreifen
- 9 Randbalken
- 10 Grundierung + abgesandet mit Quarzsand
Mapefloor I 914 + Quarz
- 11 Pu-Beschichtung
Mapefloor Finish 451

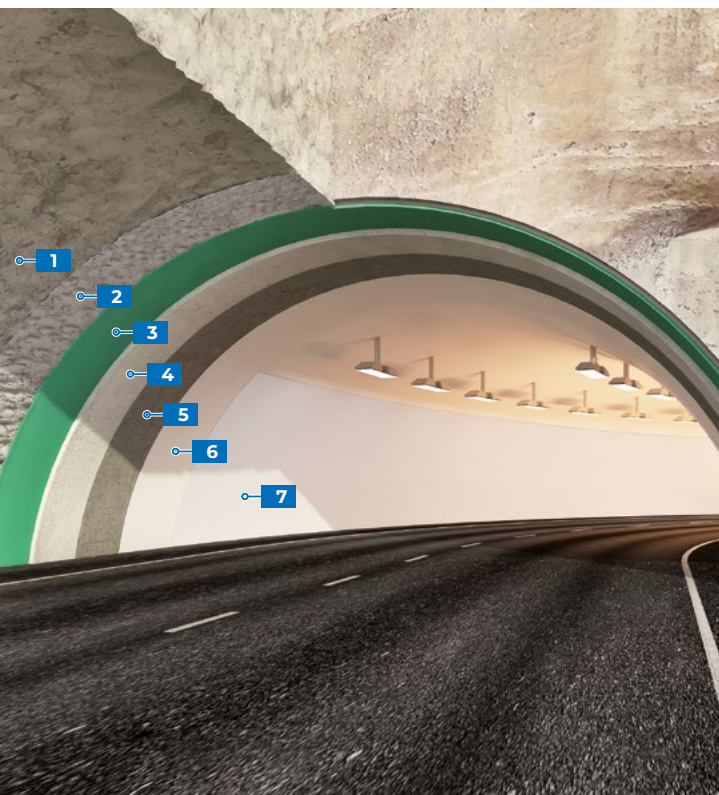
Sanierung eines Tunnels

- 1 bestehende Betonkonstruktion
- 2 Spritzbeton mit Erstarrungsbeschleuniger
Mapequick 043 FFG SBE
- 3 Abdichtungssystem
Mapelastic TU System
- 4 Instandsetzungsmörtel
Mapegrout Tissotropico
- 5 Feinspachtelmasse
Mapefinish
- 6 Spachtelmasse
Triblock Finish
- 7 Tunnelanstrich
Mapecoat SF 95

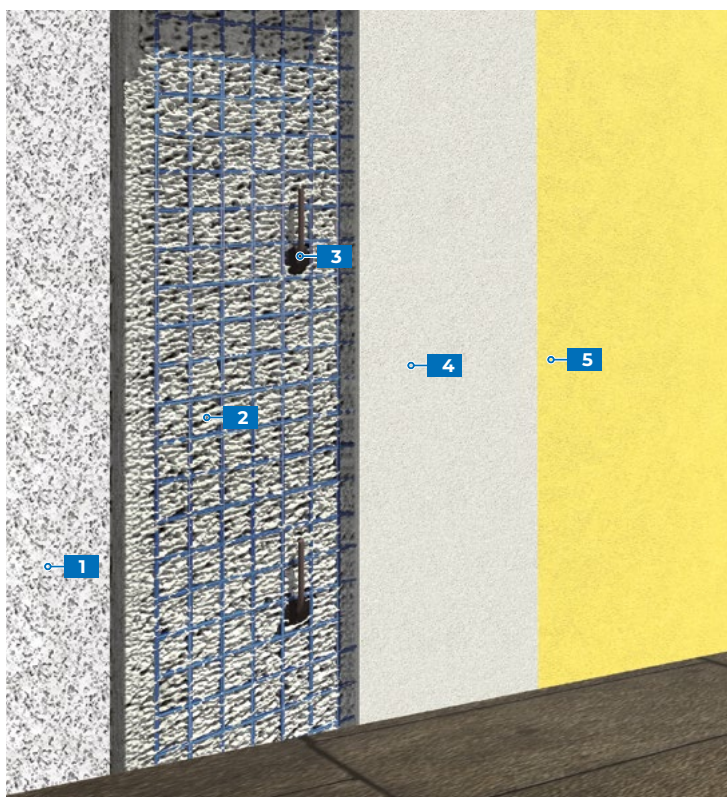
Instandsetzung und Schutz von Betonwänden

- 1 Altbeton
- 2 Instandsetzungsmörtel
Mapegrout Tissotropico
- 3 Bewehrung
Mapefix VE SF
- 4 Abdichtung
Mapelastic Guard
- 5 Fassadenanstrich
Elastocolor Pittura (Farbe)
