SYSTEMLÖSUNGEN INFRASTRUKTUR

Instandsetzung, Schutz und
Reparatur von Infrastrukturbauten

Systemlösungen für Infrastruktur

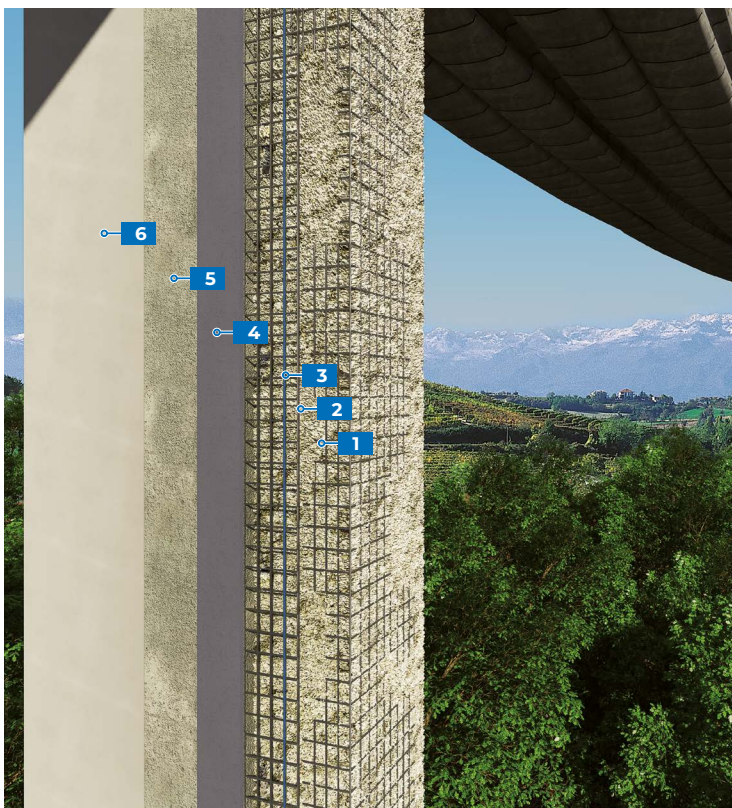
Instandsetzung zum Schutz von Pfeilern einer Brücke

- 1 geschädigter Beton
- 2 Bewehrung
- 3 Korrosionsschutz
Mapefer 1K
- 4 Faserverstärkter Instandsetzungsmörtel
Mapegrout T60, Mapegrout 430 Mapegrout Tissotropico
- 5 Abdichtung
Mapelastic Guard
- 6 Anstrich
Elastocolor Pittura

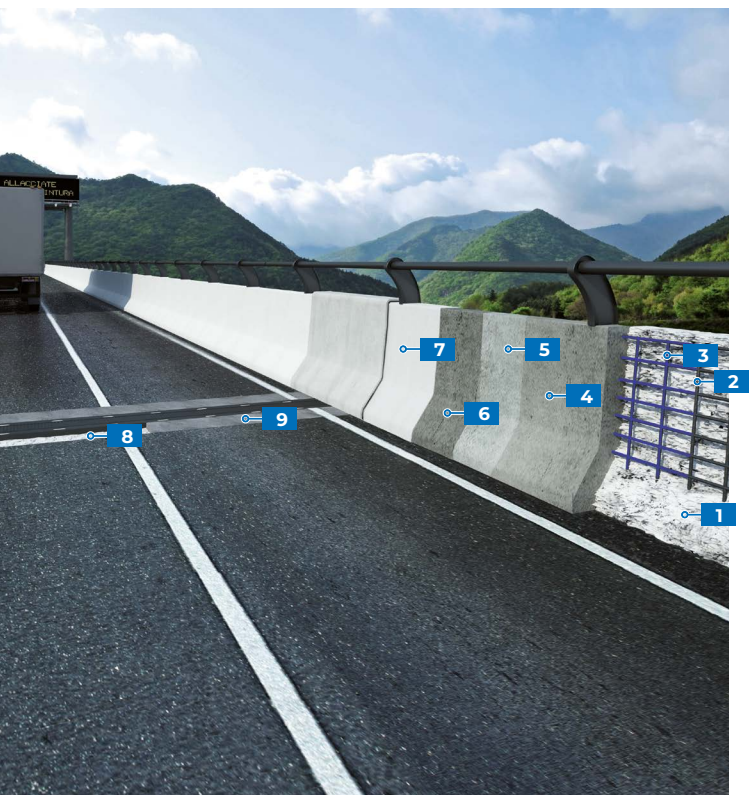
Reparatur von New Jersey Leitwänden & Anschlussstücken auf Autobahnen

- 1 geschädigter Beton
- 2 Bewehrung
- 3 Korrosionsschutz
Mapefer 1K
- 4 Faserverstärkter Instandsetzungsmörtel
Mapegrout T60, Mapegrout 430, Mapegrout Tissotropico
- 5 Feinspachtelmasse
Monofinish
- 6 Grundierung
Elastocolor Primer
- 7 Schützender, elastischer Deckanstrich
Elastocolor Pittura
- 8 Schadhafter Beton
- 9 Faserverstärkter Instandsetzungsmörtel
Mapegrout SV HP

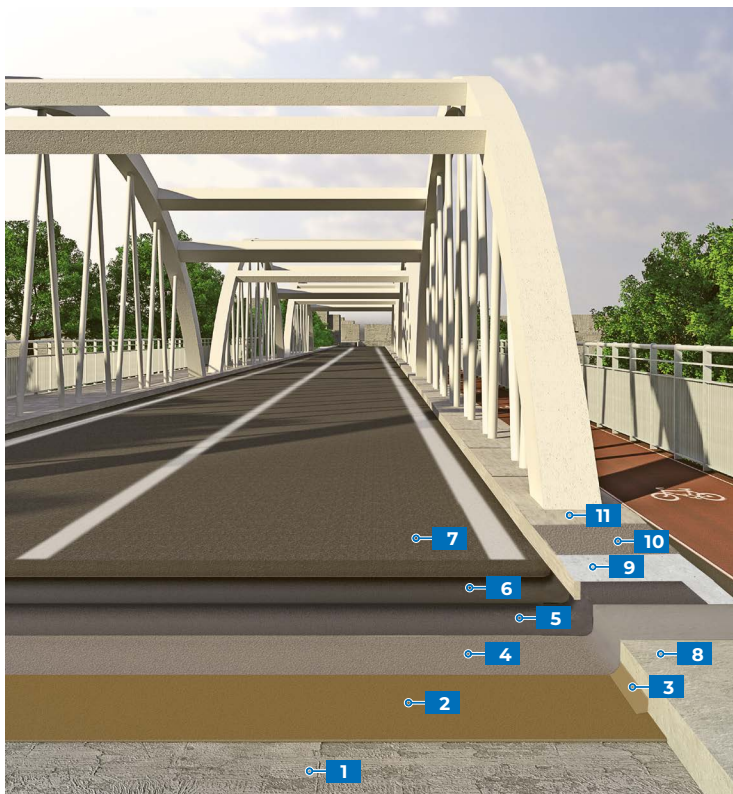
Beschichtung und Sanierung von Randbalken

- 1 Stahlbeton
- 2 3 Instandsetzungsmörtel
Mapegrout Tissotropico
- 4 Grundierung + abgesandet mit Quarzsand
Mapefloor I 914 + Quarz
- 5 6 Bitumenbahn 2-lagig
- 7 Asphalt
- 8 Stahlbetonrandstreifen
- 9 Randbalken
- 10 Grundierung + abgesandet mit Quarzsand
Mapefloor I 914 + Quarz
- 11 Pu-Beschichtung
Mapefloor Finish 451

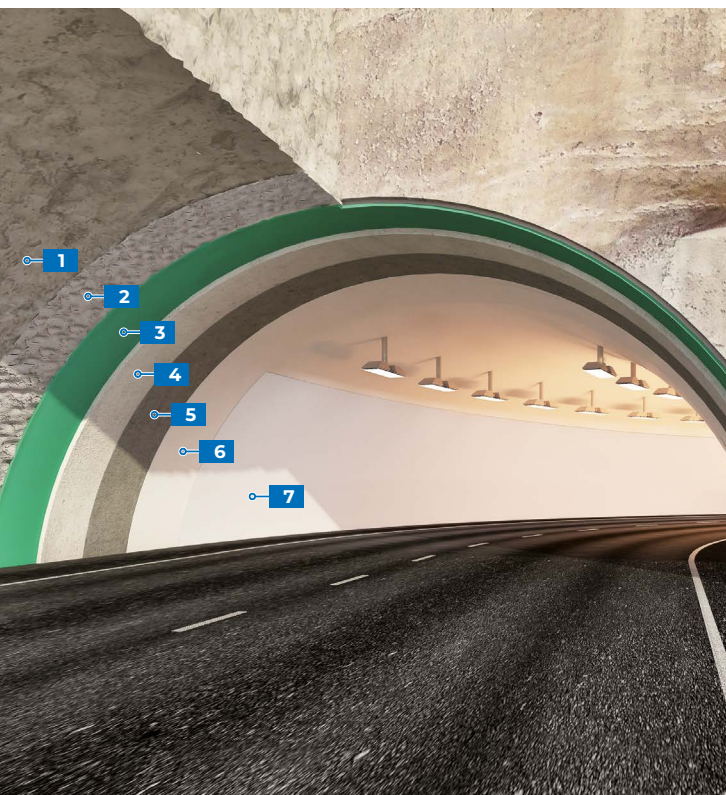
Sanierung eines Tunnels

- 1 bestehende Betonkonstruktion
- 2 Spritzbeton mit Erstarrungsbeschleuniger
Mapequick 043 FFG SBE
- 3 Abdichtungssystem
Mapelastic TU System
- 4 Instandsetzungsmörtel
Mapegrout Tissotropico
- 5 Feinspachtelmasse
Mapefinish
- 6 Spachtelmasse
Triblock Finish
- 7 Tunnelanstrich
Mapecoat SF 95

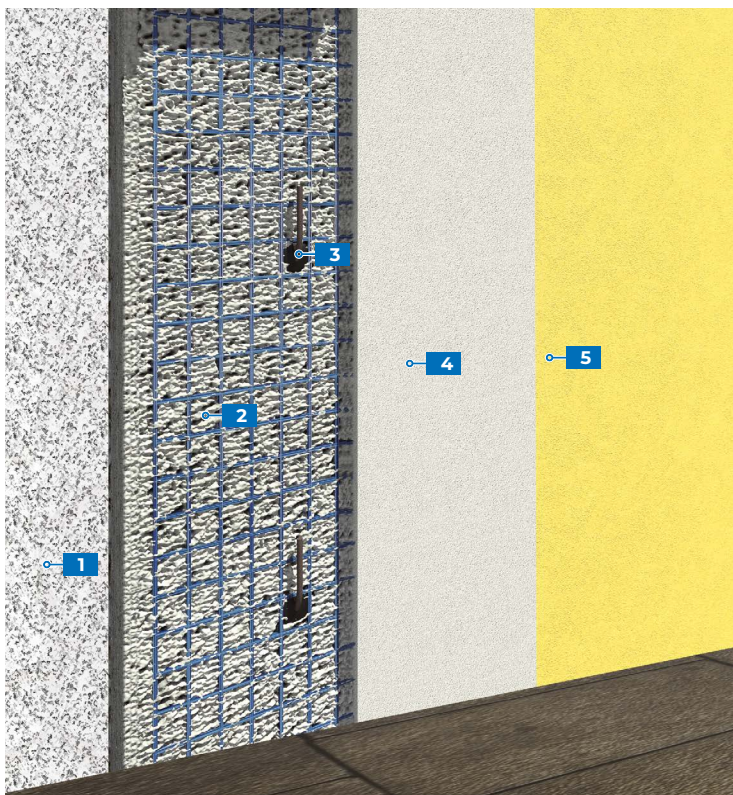
Instandsetzung und Schutz von Betonwänden

- 1 Altbeton
- 2 Instandsetzungsmörtel
Mapegrout Tissotropico
- 3 Bewehrung
Mapefix VE SF
- 4 Abdichtung
Mapelastic Guard
- 5 Fassadenanstrich
Elastocolor Pittura (Farbe)
