Részletrajz: 3.2.1-3

Nem járható lapostető felújítása
vasbeton födemen
egyes rétegrenddel
2 rtg. mod. bitumeneslemez szigeteléssel
hegesztett/ragasztott rögzítéssel
TETŐSSZEFOLYÓ szegélyezése

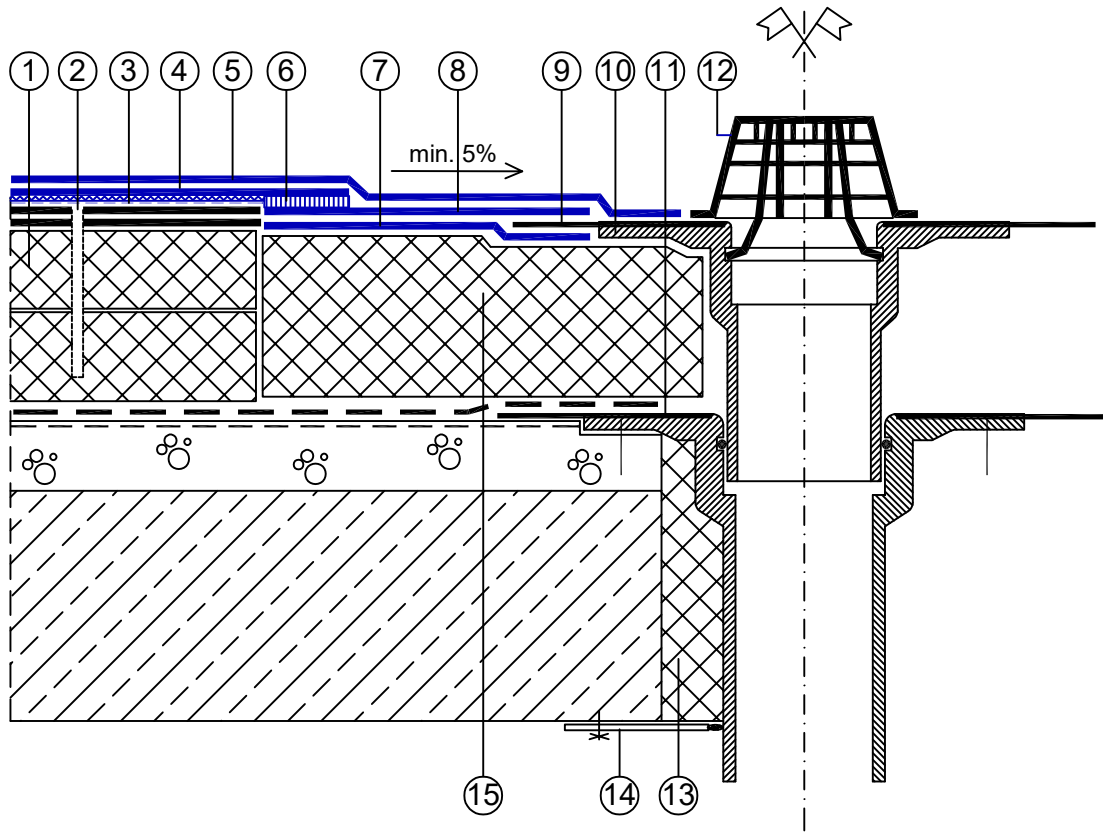
| ① meglévő és elégséges hőszigetelés | ⑧ vértető sáv |
| ② felújítandó és perforált vízszigetelés | ⑨ meglévő lefolyó felső gallérja |
| ③ Polyprimer / Idroprimer bitumenes kellősítés | ⑩ meglévő lefolyó felső csőidoma |
| ④ felújító csapadékvíz szigetelés (filces)

Adepur Mono-val sávosan leragasztva | ⑪ meglévő lefolyó alsó csőidoma és gallérja |

| ⑤ felújító csapadékvíz szigetelés záró rétege | ⑫ lombkosár |
| ⑥ párazáró ragasztás | ⑬ PUR hab kitöltés |
| ⑦ alátét bitumenes lemez (80/80 cm) | ⑭ csőperem lezárás tömítéssel |
| | ⑮ besüllyesztett hőszigetelés |
