## Részletrajz: 3.2.1-5

Nem járható lapostető felújítása  
vasbeton födémen  
egyes réteggel  
2 rtg. mod. bitumeneslemez szigeteléssel  
hegesztett/ragasztott rögzítéssel  
PÁRASZELLŐZŐ beépítése

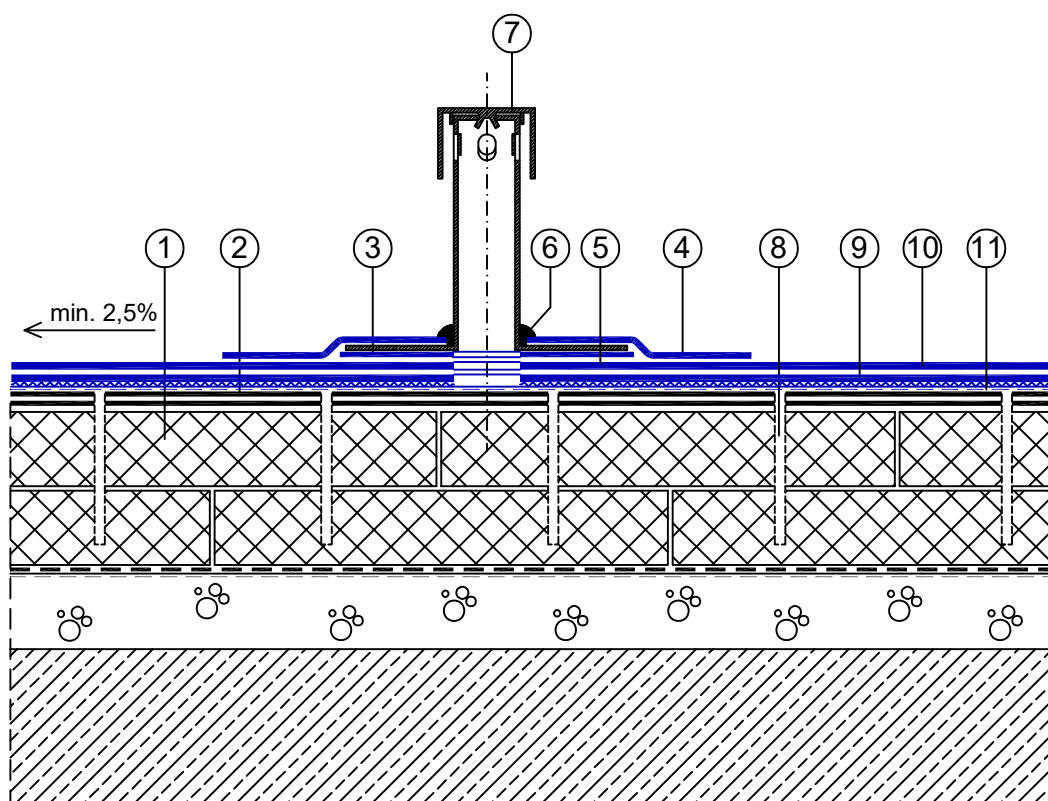
| ① | meglévő és elégséges hőszigetelés | ⑦ | páraszellőző sapkája |
| ② | felújítandó csapadékvíz szigetelés perforálva | ⑧ | perforáció |
| ③ | lehegesztett alátétlemez a páraszellőző lerögzítéséhez | ⑨ | felújító csapadékvíz szigetelés (filces) Adepur Mono-val sávosan leragasztva |
| ④ | páraszellőző ablakos gallérozása | ⑩ | felújító csapadékvíz szigetelés zárólemeze |
| ⑤ | páraszellőző idom alátétlemezre leragasztva | ⑪ | Polyprimer / Idroprimer bitumenes kellősítés |
| ⑥ | Polydetail MS tömítés | | |
