## Részletrajz: 3.3.2-4

Nem járható lapostető felújítása  
 vasbeton födémen, egyenes rétegrenddel  
 kiegészítő hőszigeteléssel  
 2 rtg. mod. bitumeneslemez szigeteléssel  
 hegesztett/ragasztott rögzítéssel  
 FELÜLVILÁGÍTÓ szegélyezése

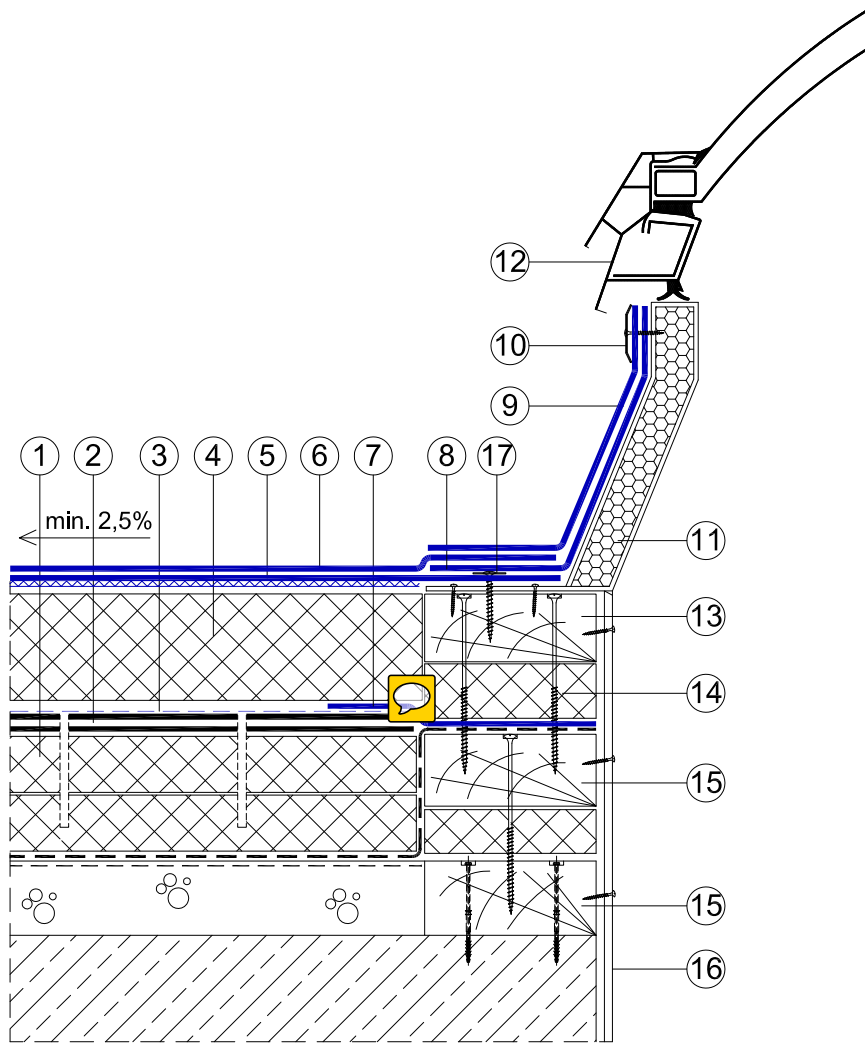
| <p>① meglévő de nem elégséges hőszigetelés</p> <p>② felújítandó és perforált vízszigetelés szegélyek mentén visszabontva</p> <p>③ aljzat kellősítés bitumenes ragasztás esetén</p> <p>④ kiegészítő hőszigetelés, lejtéskorrekció bitumenes, vagy PU ragasztóval sávosan leragasztva</p> <p>⑤ páratechnikai lemez (filces) bitumenes, vagy PU ragasztóval sávosan leragasztva</p> <p>⑥ felújító csapadékvíz elleni szigetelés</p> <p>⑦ párazáró bitumenes lemez szegélyszáv</p> | <p>⑧ ADESO technológiájú öntapadó lemez szegélyező lemezszáv</p> <p>⑨ felújító lábazati szigetelés zárólemeze</p> <p>⑩ szegélyszáv mechanikai rögzítése</p> <p>⑪ felülvilágító lábazata</p> <p>⑫ felülvilágító bevilágító kupolája</p> <p>⑬ újonnan beépített impregnált fakeret</p> <p>⑭ felülvilágító lábazat alatti kieg. hőszigetelés</p> <p>⑮ meglévő impregnált fakeret</p> <p>⑯ födémnyílás tűzálló belső burkolata</p> <p>⑰ szegélymenti mechanikai rögzítés</p> |

A bemutatott rajz a szerkezeti kialakítás egy lehetséges változatát ábrázolja. A tervezett szerkezetek minden esetben méretezendők, kialakításuk a vonatkozó előírásoknak és követelményeknek ( tartószerkezeti, energetikai, akusztikai, stb.) megfelelő legyen!
