Base Coat

Fondi pigmentati ed uniformanti ad elevato
potere riempitivo in **dispersione acquosa**

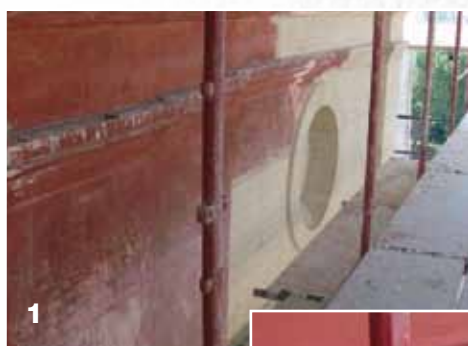
1 Assorbimenti differenziati (prima della tinteggiatura)

- **Assorbimenti differenziati**

Ripristini parziali con materiali di diversa natura chimica rispetto a quelli già presenti in facciata in grado di causare variazioni del colore finale dell'applicazione (foto 1 e 2).

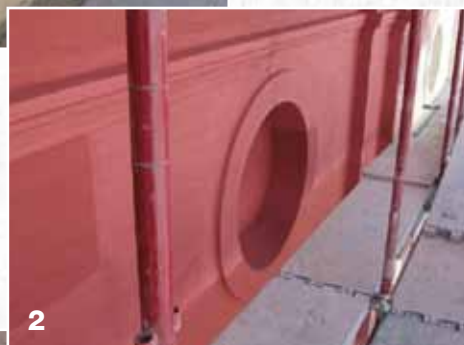
2 Assorbimenti differenziati (dopo tinteggiatura)

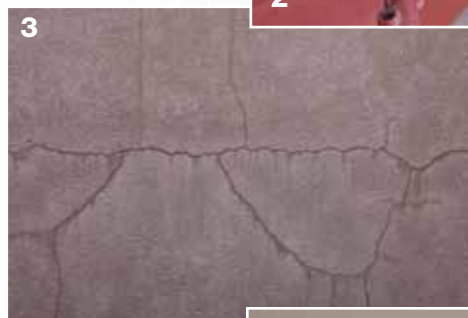
3 Microlesioni statiche

- **Microcavillature**

Microlesioni statiche che talvolta assumono una conformazione a ragnatela, dovute ad una rapida essiccazione delle malte da intonaco o da inadeguate rasature cementizie (foto 3).

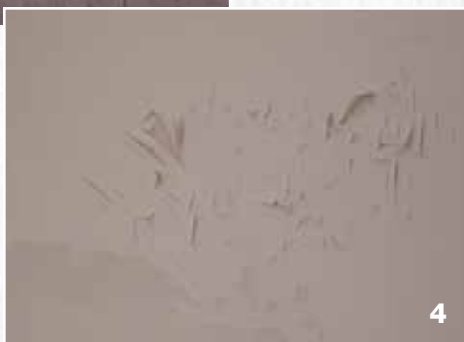
4 Sfoliamenti

- **Sfogliamenti e "sfarinamento"**

Perdita di adesione e resistenza meccanica all'abrasione di verniciature invecchiate (foto 4).

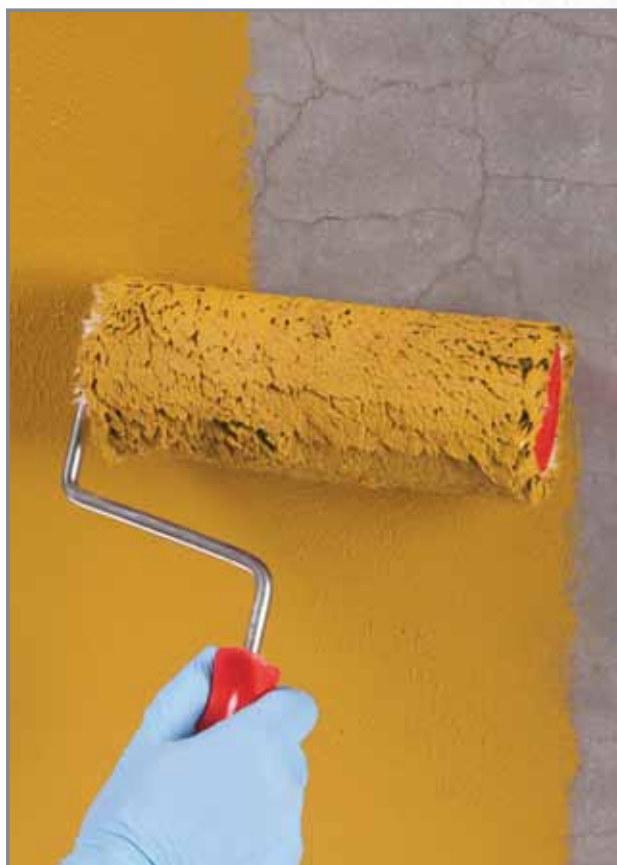
Esempio di applicazione di **Quarzolite Base Coat** su supporto microcavillato

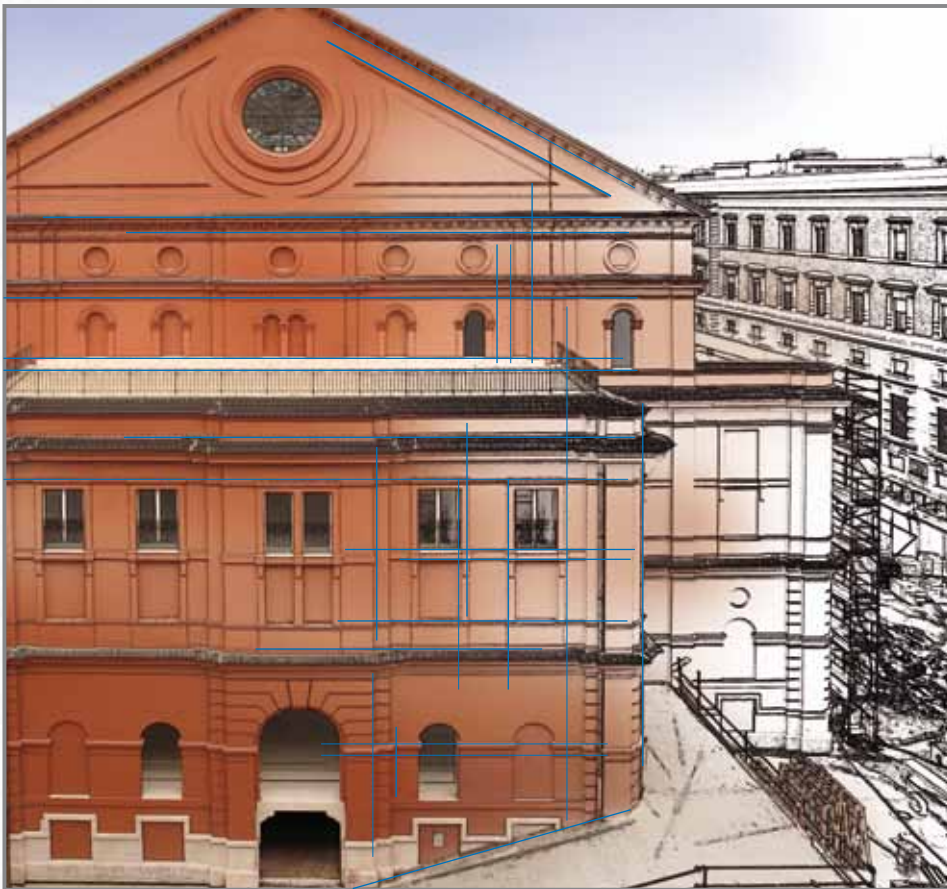
Intervento di ripristino delle facciate del Teatro Petruzzelli (Bari) con:
Silexcolor Base Coat e **Silexcolor Pittura**
