Vila Emilia

ADAPTACIJA BISERA VRNJAČKE ARHITEKTURE SA POČETKA XX Veka

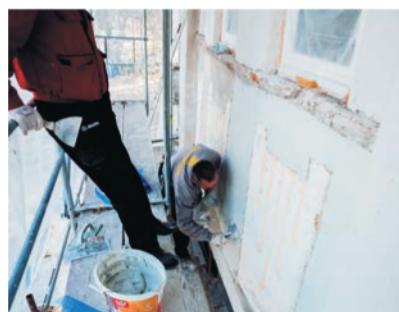
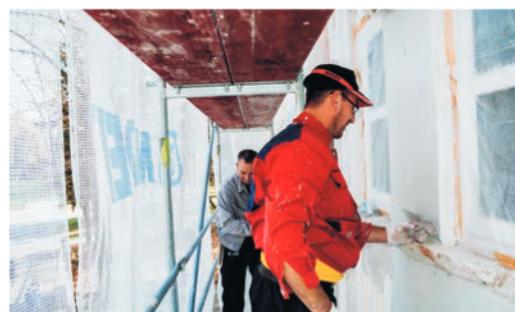
SLIKE 1 i 2: Nanošenje maltera PLANITOP 200.

što su ciklusi zamrzavanja i odmrzavanja, dejstvo kišnice ili pojava pukotina usled plastičnog skupljanja. Kao drugi sloj preko njega je nanet vodoodbojni, jednokomponentni, normalnovezujući malter fine granulacije PLANITOP 200, kojim je postignuto fino izravnavanje površine. Posle 7 dana od nanošenja završnog maltera, fasada je ofarbana u nijansu po boji investitora, zidnom bojom u vodenoj disperziji SILANCOLOR PAINT, koji je deo Mapeijkevog sistema zidnih premaza na bazi siloksana Silancolor®. Pored završne boje, ovaj sistem sadrži osnovni premaz za regulisanje upognosti, poboljšanje prijanjana i otprašivanje SILANCOLOR PRIMER, kao i osnovnu boju SILANCOLOR BASE COAT, kojom se po potrebi može postići dodatna ujednačenost površine, pre nanošenja završnog sloja. SILACOLOR PAINT PLUS zidovima daje atraktivnu, glatknu, mat površinu koja je baršunasta na dodir, a dostupna je u velikom broju nijansi iz Mapeijkeve kolekcije boja ColorMap®. Sve proizvode iz asortimenta Silancolor® odlikuju izrazita vodoodbojnost i visoka paropropusnost, otpornost na dejstvo agresivnih hemijskih supstanci iz atmosfere i otpornost na UV zrake. Karakteristike materijala potvrđene su brojnim ispitivanjima u italijanskim i evropskim laboratorijama, dok je paropropusnost potvrđena i lokalno, ispitivanjem u Institutu za ispitivanje materijala u Beogradu.
