# Val Verzasca Staumauer

## Barrage de Contra, Val Verzasca

Gordola, TI

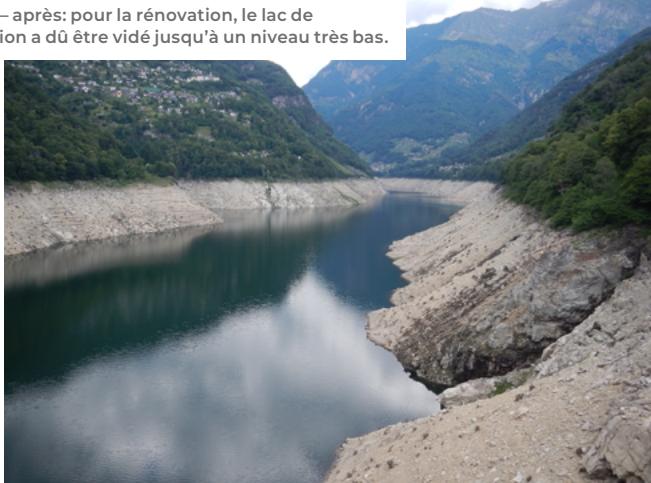
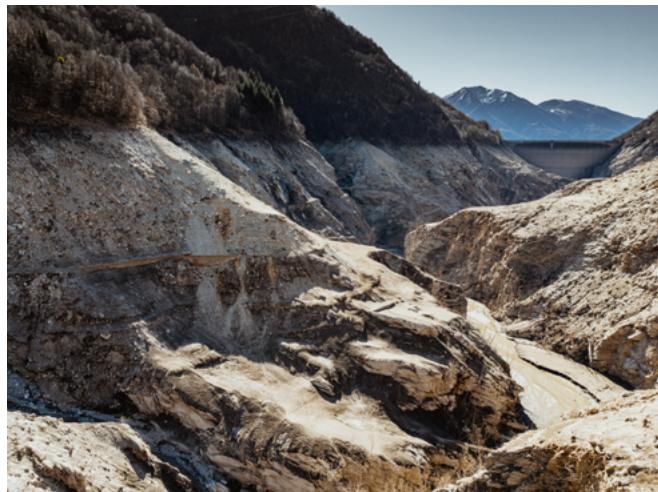
**Vorher – nachher:** Für die Sanierung musste der Staueseefast völlig abgelassen werden.

Avant – après: pour la rénovation, le lac de rétention a dû être vidé jusqu'à un niveau très bas.

um den Lebensraum der Tiere am Grund des Sees und in den unterhalb des Staudamms fliessenden Bächen zu gewährleisten. Es wurden die Betonwände der Expansionskammer saniert, der Korrosionsschutz des Schachts erneuert und die Drosselklappen am Ende der Druckrohrleitungen ersetzt.

vidé jusqu'à un niveau très bas. L'eau restante devait permettre de préserver l'espace vital des animaux dans le lit du lac et des petits cours d'eau sous le barrage. La rénovation consistait en plusieurs actions: l'assainissement des parois en béton de la chambre d'expansion, le renouvellement de la protection anti-corrosion des conduites et le remplacement des vannes papillon à l'extrémité des conduites d'eau sous pression.

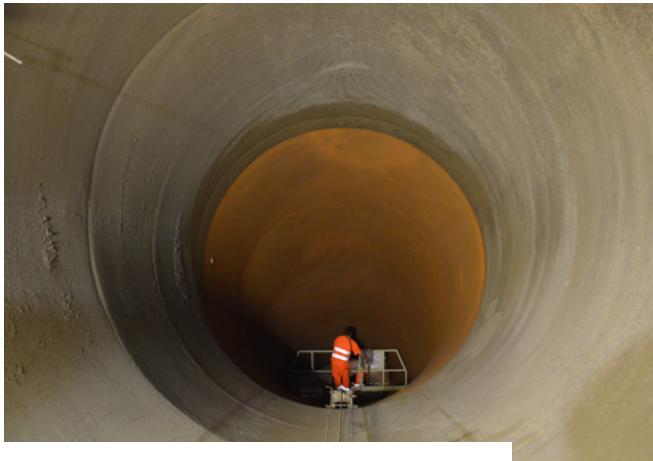
Bei den Turbinenausläufen wurde Monofinish HD eingesetzt.

Monofinish HD a été utilisé pour les écoulements des turbines.

In der Expansionskammer ging es um die Betonabdichtung und -instandsetzung sowie den Korrosionsschutz an den Stahlkonstruktionen in einem Bereich, der normalerweise unter Wasser steht. Der Boden und die Wände bis auf eine Höhe von 17 Metern waren mit zwei Zentimetern Schlick bedeckt, den das Wasser im Laufe der Zeit mitgeschwemmt hatte. Fast anderthalb Monate mussten die Korrosionsschützer die Kammer davon befreien, um anschliessend den Beton waschen zu können. Teilweise war der darunterliegende Beton in derart schlechtem Zustand, dass an gewissen Stellen gespitzt werden musste, um die Armierungseisen freizulegen und zu ersetzen. Bei den gespitzten Bereichen entschied sich der Kunde für die Produkte von Mapei. Die Betonwände wurden mit Mapegrout Easy Flow, einem einkomponentigen, sulfatbeständigen, faserverstärkten, schwindkompensierten und standfesten Mörtel, reprofiliert. Wasserführende Risse und Hohlräume dichteten die Arbeitenden mittels Injektionen ab. Je nach Anforderung und Untergrund kamen verschiedene Dichtungssysteme von Mapei zum Einsatz. Die Wände der Expansionskammer wurden mit Mapelastic, einer zweikomponentigen, zementären Dichtungsschlämme, und Planitop 200, einem wasserabweisenden, zementären Feinspachtel, saniert. Die Decke wurde mit Monofinish HD, einem einkomponentigen, sulfatbeständigen Zementmörtel, instandgesetzt. Bei den Wänden, Decken und Böden der Turbinenausläufe wurde wiederum Monofinish HD eingesetzt.

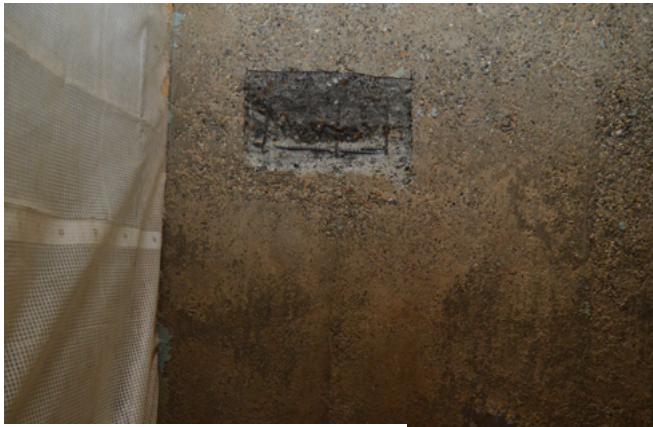
An gewissen Stellen musste der Beton aufgespitzt werden, um die Armierungseisen zu ersetzen.

Piquetage du béton pour pouvoir remplacer les armatures.

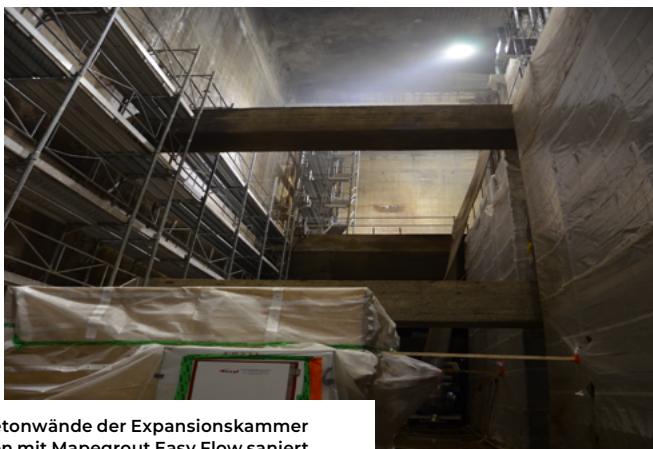
Die Betonwände der Expansionskammer wurden mit Mapegrout Easy Flow saniert.

Les parois de la chambre d'expansion ont été assainies avec Mapegrout Easy Flow.

L'assainissement de la chambre d'expansion consistait en l'étanchéité et l'assainissement du béton ainsi que la protection anticorrosion des éléments en acier dans une zone normalement immergée. Le sol et les parois jusqu'à 17 mètres de hauteur étaient recouverts d'une couche de deux centimètres de limon charrié par les eaux au fil du temps. Les ouvriers ont pratiquement passé un mois et demi pour libérer la chambre de cette couche et atteindre le béton qu'ils ont pu alors laver. Le béton était à certains endroits en si mauvais état qu'il a fallu procéder au piquetage du béton pour dégager les fers d'armature et les remplacer. Aux endroits qu'il avait fallu piquer, le client a opté pour les produits Mapei. Les parois en béton ont été reprofilées avec Mapegrout Easy Flow, un mortier thixotrope, monocomposant, fibré, résistant aux sulfates et à retrait compensé. Les fissures aquifères et les vides ont été colmatés par injection. Selon la situation et le support, différents systèmes d'étanchéité ont été utilisés. Les parois de la chambre d'expansion ont été restaurées avec Mapelastic, mortier imperméabilisant, bicomposant à base de ciment et Planitop 200, ragréage hydrofuge à base de ciment. Le plafond a été remis en état avec un autre mortier à base de ciment, Monofinish HD, mortier monocomposant résistant aux sulfates, également utilisé pour les murs, sols et plafonds des écoulements des turbines.
