FNB Stadium a Johannesburg

Ristrutturato e ampliato l'impianto sportivo più grande dell'Africa

FNB Stadium, Johannesburg, Sudafrica

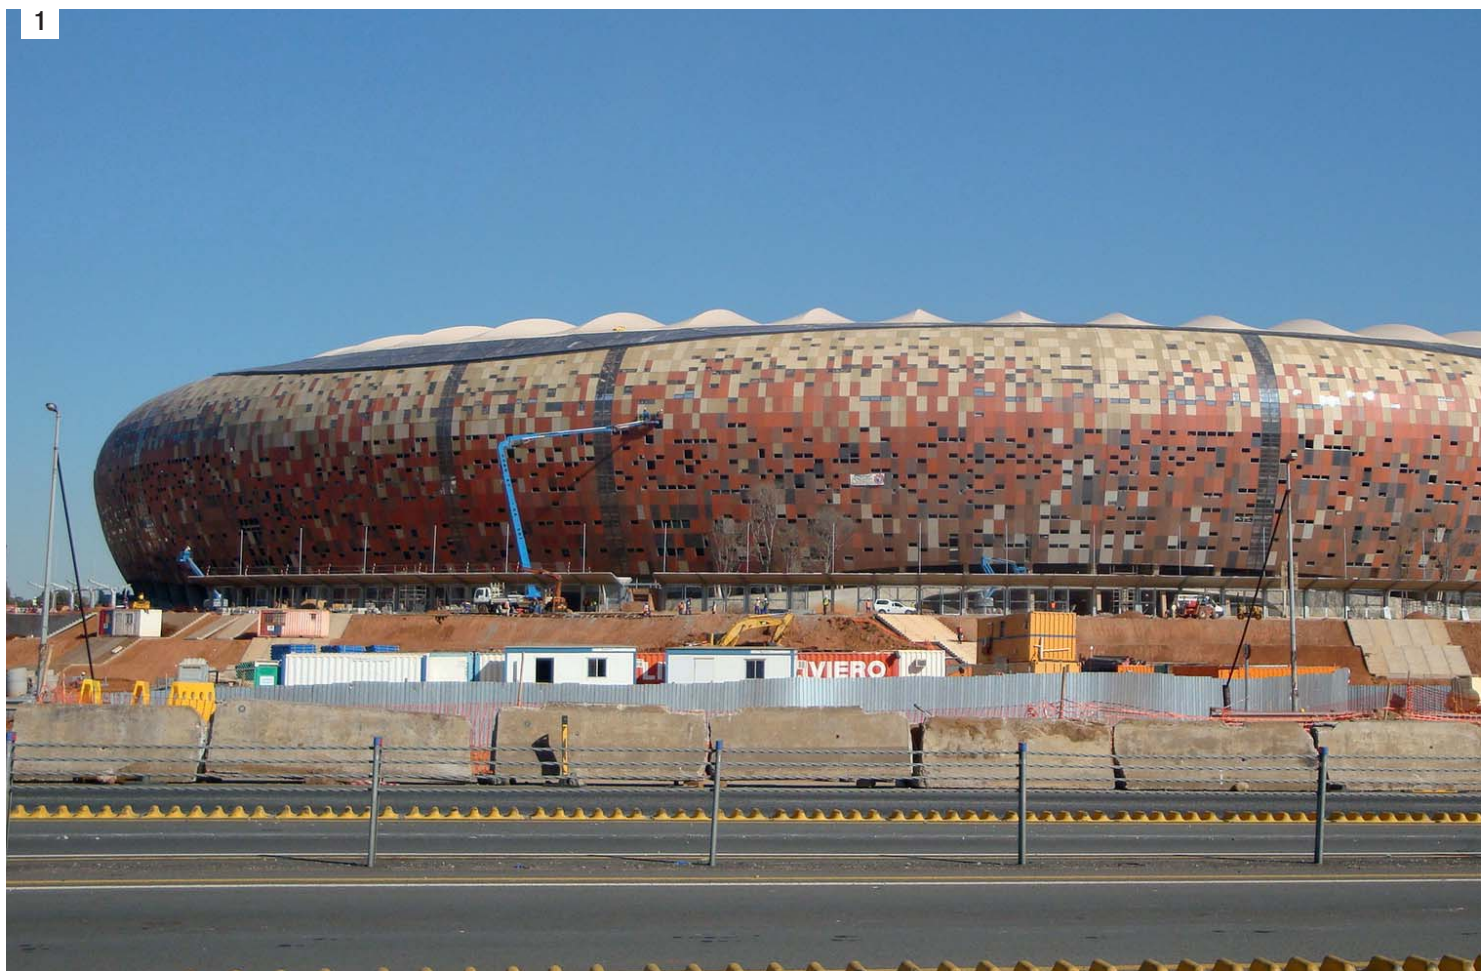
1

Foto 1. L'esterno dell'FNB Stadium con la caratteristica forma del calabash, il contenitore multifunzione tipico di tutto il continente africano.

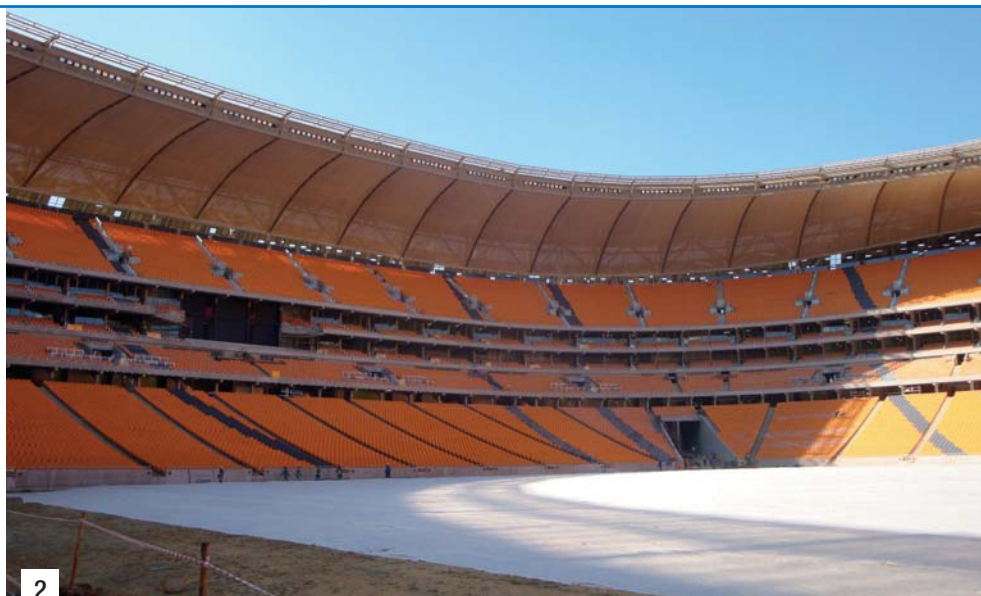
2

Foto 2. L'interno dello stadio con la nuova tribuna coperta.

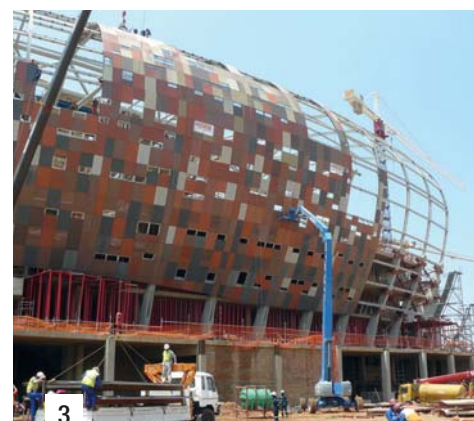
3

Foto 3. Una fase del rivestimento della struttura esterna. La "pelle" è composta da pannelli di cemento con fibra di vetro scelti in otto diversi toni cromatici.

La struttura è composta da profili in cemento armato che sostengono i due livelli delle gradinate e la galleria, collegati tra di loro dalle scale. La "pelle" esterna si caratterizza per la texture a mosaico realizzata in pannelli di cemento con fibra di vetro scelti in otto diversi toni cromatici .

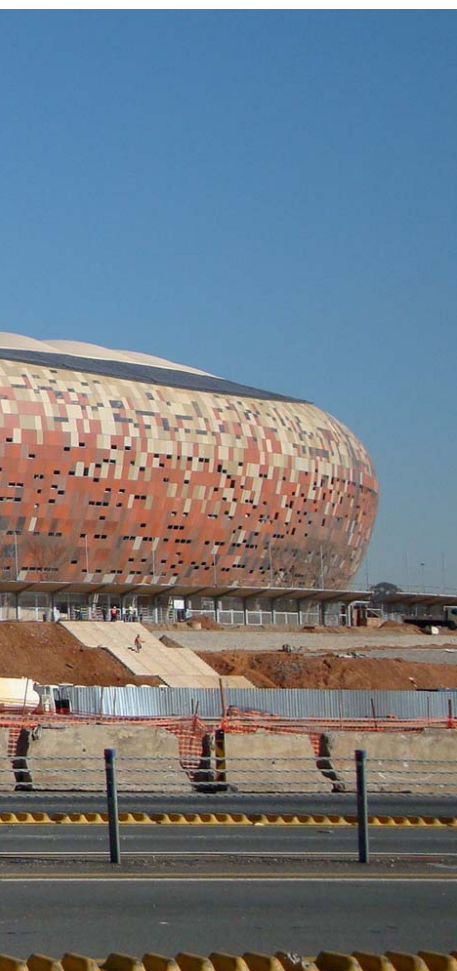
Adesivo epossidico bicomponente per la riparazione, l'incollaggio e il rinforzo di elementi in calcestruzzo, cemento armato, pietra naturale, malta e laterizio. Il prodotto è

composto da resine epossidiche, aggregati selezionati a grana fine e additivi speciali secondo una formula appositamente sviluppata nei laboratori di ricerca Mapei. Dopo la miscelazione di ADESILEX PG1 (componente A) con l'indurente (componente B) si ottiene un impasto tissotropico facilmente applicabile, anche in verticale, in uno spessore fino a 1 cm in una sola mano, che indurisce in circa 3 ore.

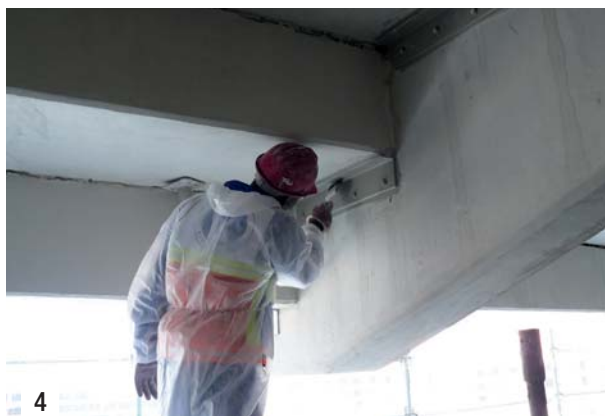
4

Foto 4. Per incollare e sigillare le mensole in acciaio sono stati utilizzati gli adesivi ADESILEX PG1 e ADESILEX PG2.

Il general contractor Karrena Africa, responsabile per la maggior parte degli interventi di ristrutturazione, ha contattato il distributore locale che ha assistito gli addetti sul posto per la fornitura dei prodotti Mapei più adatti agli interventi da effettuare. Nelle aree che richiedevano un rinforzo strutturale, per incollare e sigillare le mensole in acciaio sono stati utilizzati gli adesivi epossidici a consistenza tissotropica ADESILEX PG1 e ADESILEX PG2. Quest'ultimo è

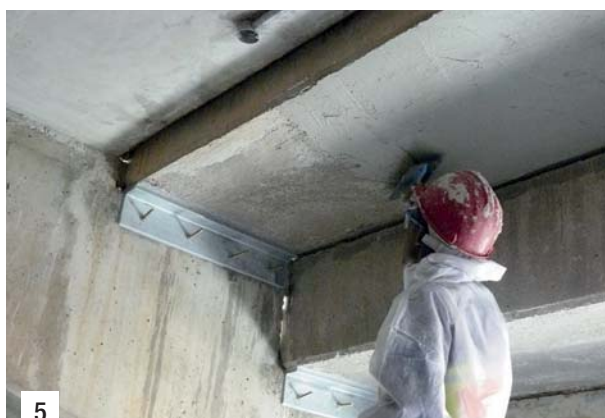
5

Foto 5. Per il ripristino delle superfici è stata utilizzata la malta fibrorinforzata MAPEGROUT RAPIDO.

caratterizzato da lunghi tempi di lavorabilità che lo rendono particolarmente indicato per interventi con temperature superiori ai 20°C. Nelle porzioni di superficie dove il calcestruzzo si presentava ammorlato, si è proceduto rimuovendolo e lavandolo con getti d'acqua ad alta pressione. I ferri d'armatura portati in superficie sono stati protetti con MAPEFER 1K, malta per la protezione anticorrosiva dei ferri d'armatura nel ripristino del calcestruzzo effettuato con malte a ritiro compensato della linea Mapegrouit. La parti rimosse sono state ripristinate con la malta fibrorinforzata a presa rapida MAPEGROUT RAPIDO, applicata in uno spessore di 25/30

mm. Dove il ripristino ha richiesto l'impiego di una malta colabile è stata utilizzata MAPEGROUT COLABILE.

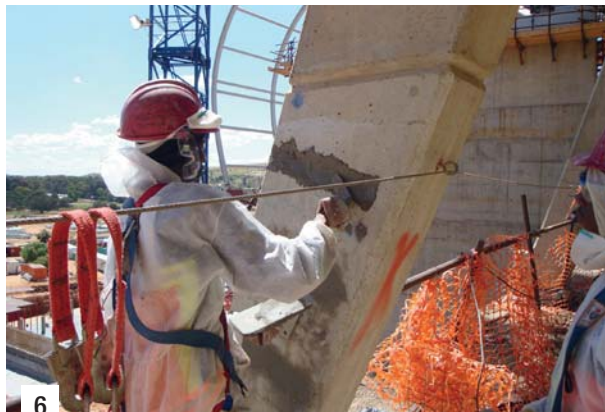
6

Foto 6. Per riparare il calcestruzzo degradato è stata applicata la malta PLANITOP 100.

Per la riparazione di alcune porzioni degradate presenti sul calcestruzzo è stata applicata la malta fine PLANITOP 100, applicata in uno spessore di 3 mm. I giunti verticali e orizzontali sono stati sigillati con MAPEFLEX PU45, sigillante poliuretano monocomponente a rapido indurimento.
