Lesionata in epoche diverse dal terremoto, la Cattedrale di Urbino recentemente ha subito un generale intervento di ripristino statico e di restauro conservativo che ha interessato anche il pavimento interno realizzato in marmo policromo.

La cattedrale di URBINO

Intervento: ripristino della pavimentazione esistente in lastre di marmo policromo con l'esecuzione di un nuovo impianto di riscaldamento a pavimento

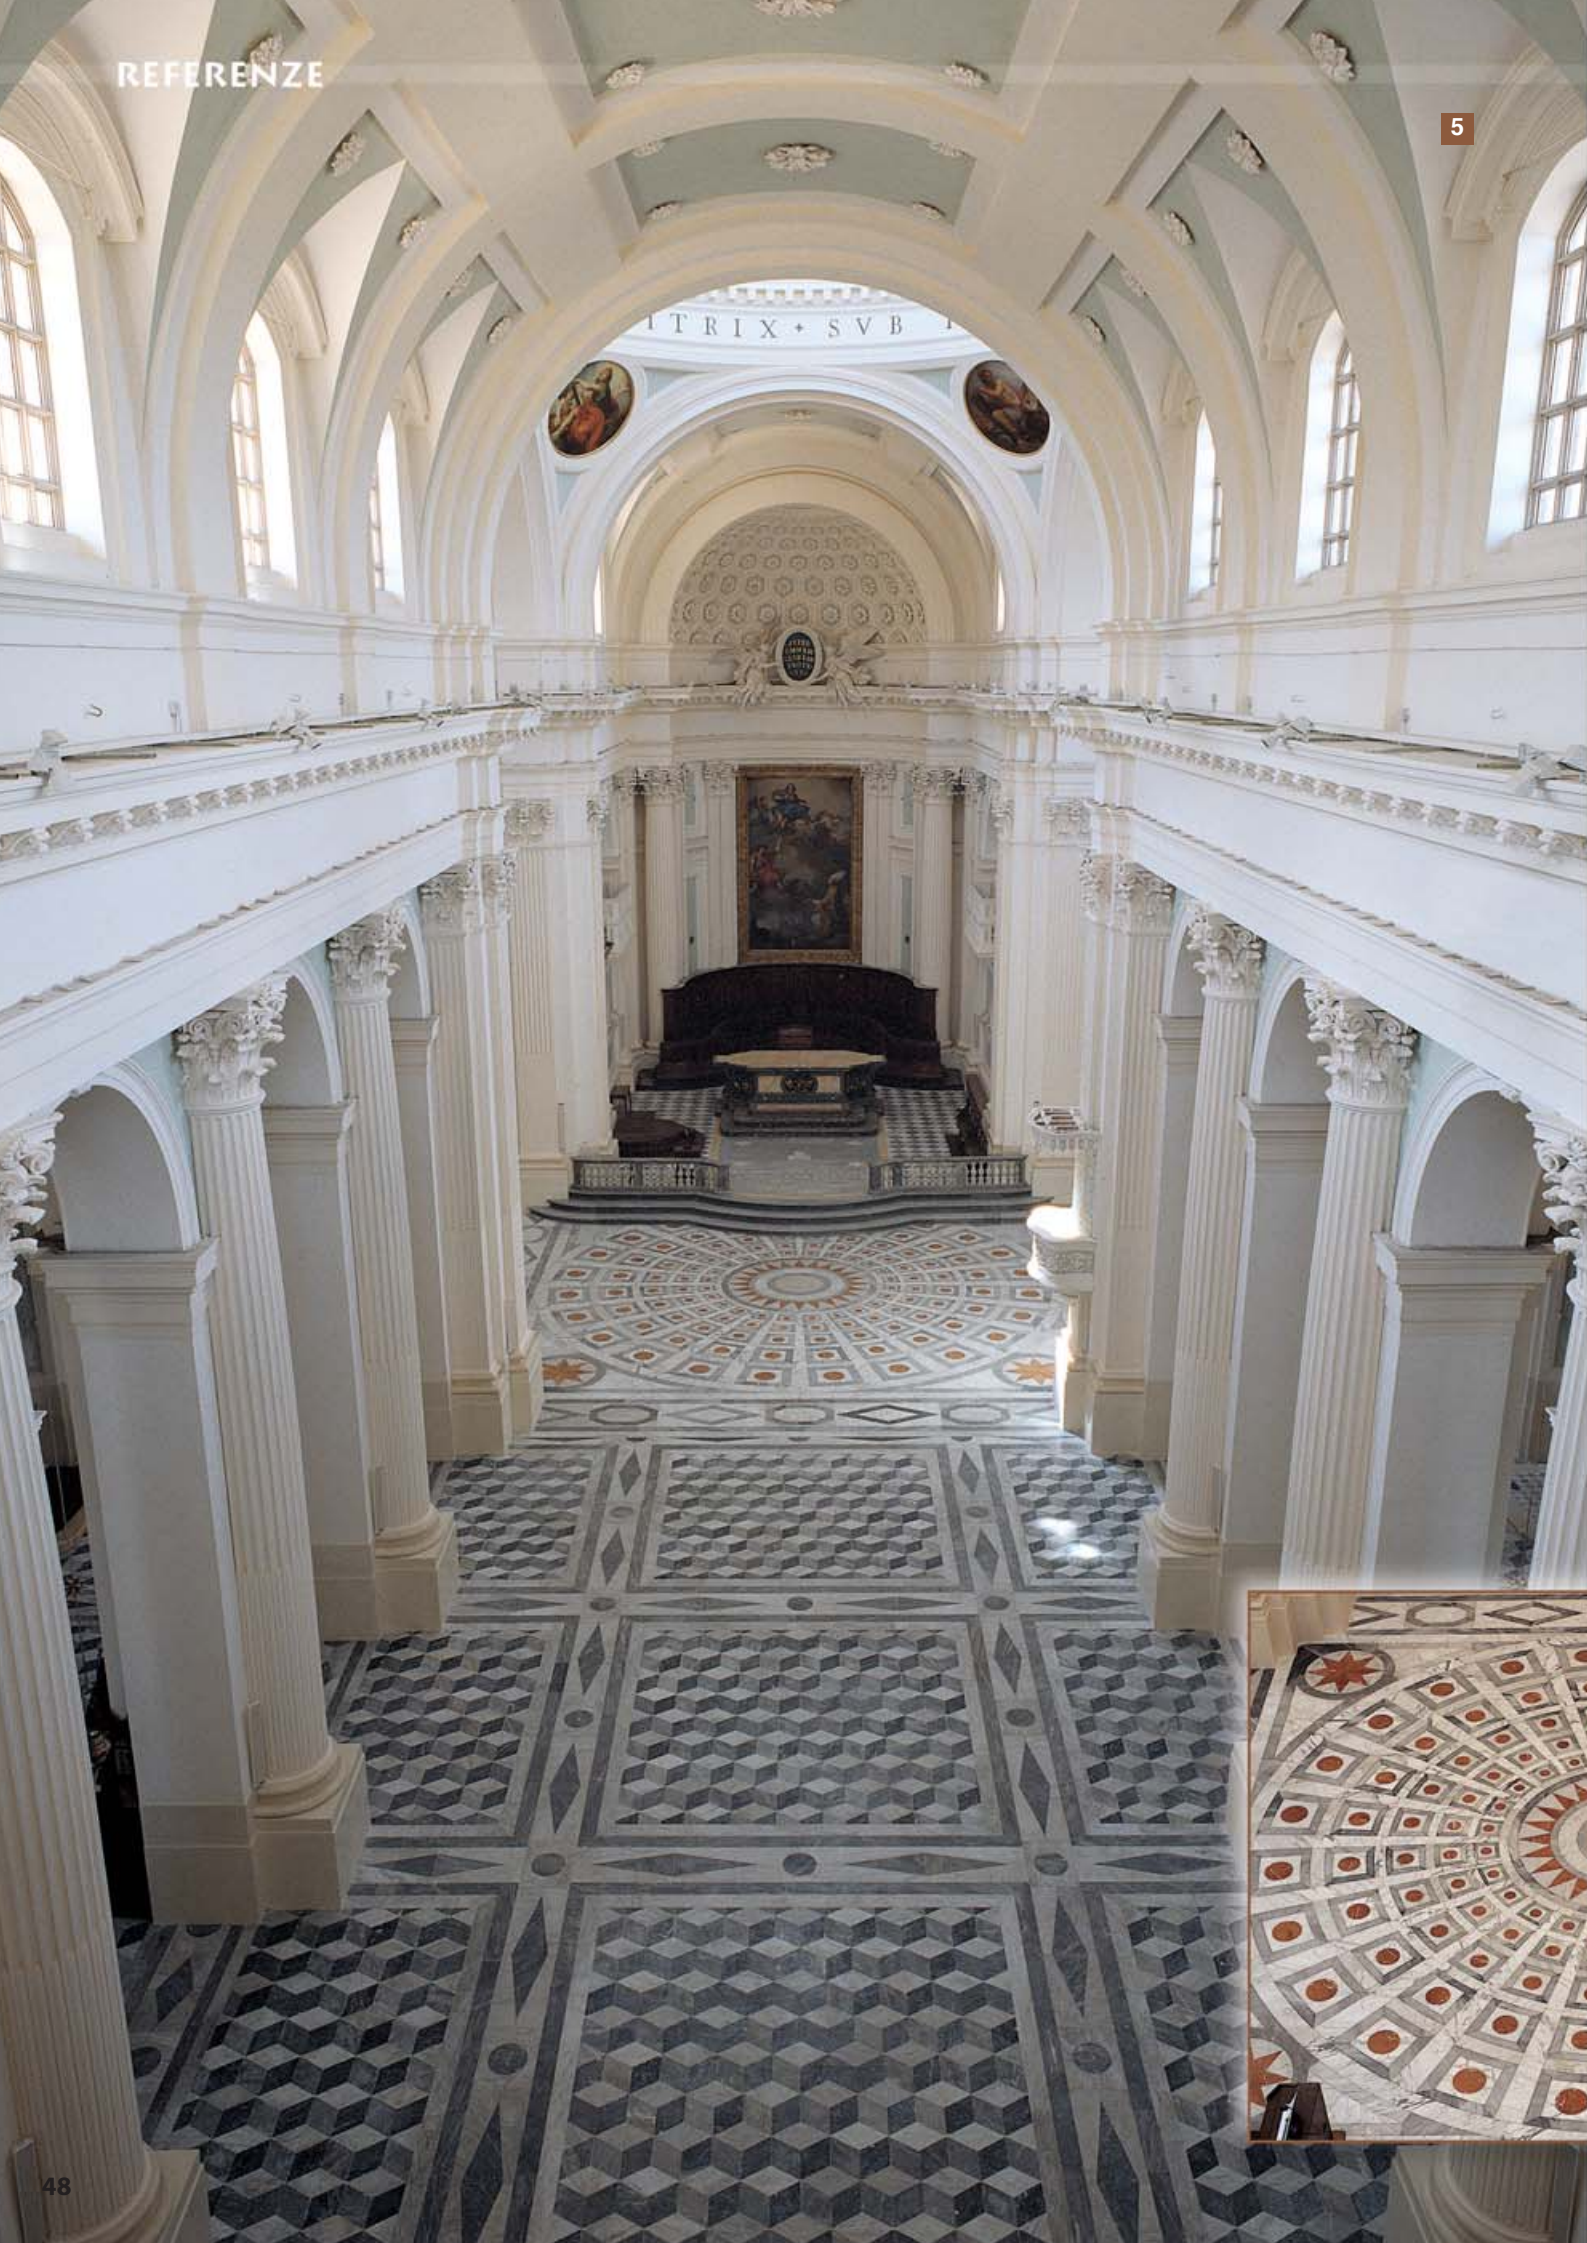
Foto 3.
Le lastre di marmo sono state posate sul pavimento della Cattedrale con l'adesivo cementizio ad alte prestazioni Keraflex Maxi, particolarmente indicato per la posa su pavimenti riscaldanti e soggetti a traffico pedonale intenso.

Per il delicato intervento di posa della pavimentazione restaurata e dove necessario sostituita, i progettisti avevano bisogno di un adesivo che non solo sopportasse un intenso e continuo traffico pedonale, ma che fosse anche in grado di resistere alle dilatazioni termiche provocate dal nuovo impianto di riscaldamento a pavimento. Dopo il sopralluogo in cantiere i tecnici dell'Assistenza Tecnica Mapei hanno suggerito di posare le lastre di marmo sul pavimento della Cattedrale (1200 metri quadrati totali) con l'adesivo cementizio ad alte prestazioni KERAFLEX MAXI*.

Infatti KERAFLEX MAXI* è in grado di abbinare la deformabilità, indispensabile in questo caso per resistere alle dilatazioni termiche provocate dall'impianto di riscaldamento, alla possibilità di essere utilizzato a spessore proprio dove la non planarità del supporto o la scalibratura del marmo lo richiedeva. Infine, per effettuare la stuccatura delle fughe è stata usata la malta cementizia KERACOLOR FF*.
