VILLA PLINIANA

UN ATTENTO PROGETTO DI
CONSERVAZIONE ARCHITETTONICA HA
RIPORTATO IL COMPLESSO MONUMENTALE
DI VILLA PLINIANA AL SUO ANTICO
SPLENDORE

Villa Pliniana, Torno (CO)

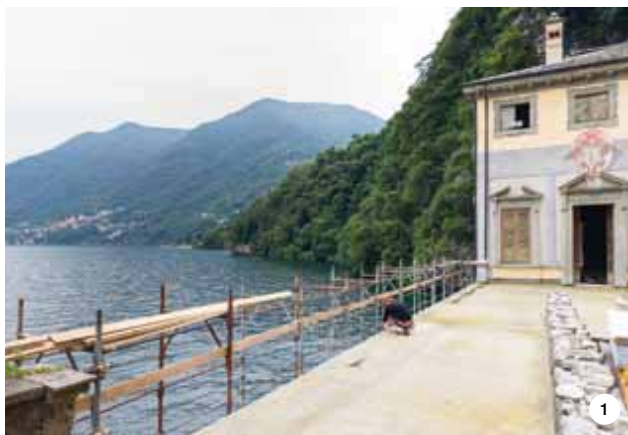
1

FOTO 1. La grande terrazza esterna prima dell'impermeabilizzazione è stata trattata con PRIMER SN.

Piano terra. È stato necessario anche effettuare un intervento di impermeabilizzazione sulla grande terrazza esterna al piano terra della villa. L'Assistenza Tecnica Mapei ha consigliato l'utilizzo della membrana poliureica ibrida bicomponente PURTOP 1000. Dopo la rimozione delle parti distaccate e la successiva pulitura, per migliorare l'adesione dei prodotti successivamente stesi, sul sottofondo è stato applicato il primer bicomponente a base di resine epossidiche PRIMER SN. La superficie a fresco è stata spolverata con QUARZO 0,25; depolverato il supporto si è proceduto con l'applicazione della membrana PURTOP 1000 con una spruzzatrice industriale bi-mixer ad alta pressione. Gli scarichi a pavimento sono stati sigillati con il nastro MAPEBAND SA incollato con ADESILEX PG4.

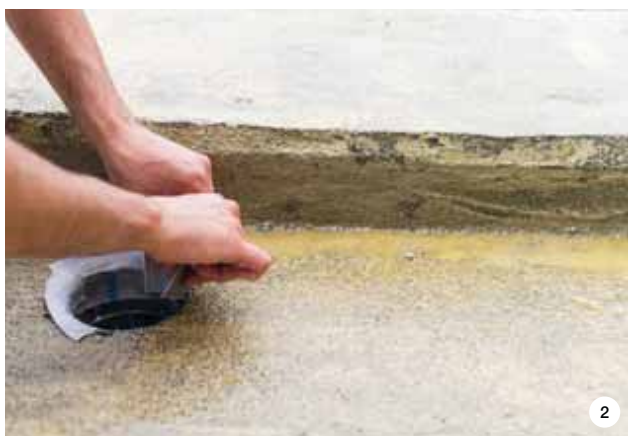
2

FOTO 2. Gli scarichi sono stati sigillati con MAPEBAND SA.

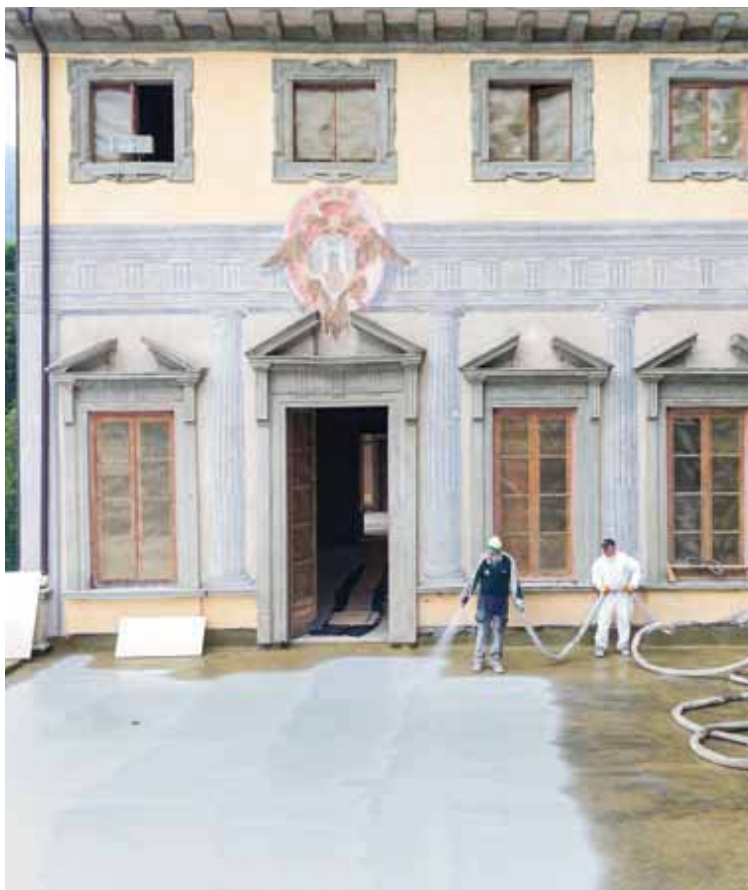
FOTO 3. La terrazza esterna al piano terra della villa è stata impermeabilizzata con PURTOP 1000.

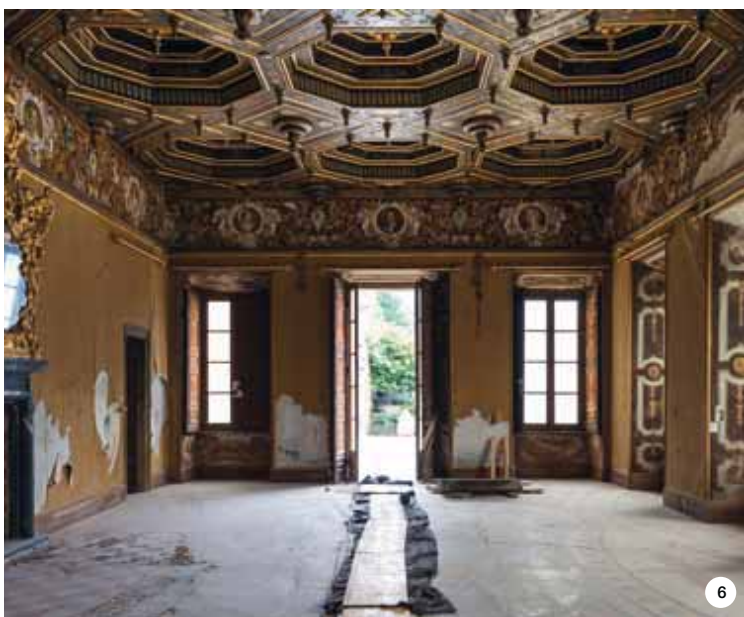
6

FOTO 6. Visione d'insieme del salone del piano nobile.

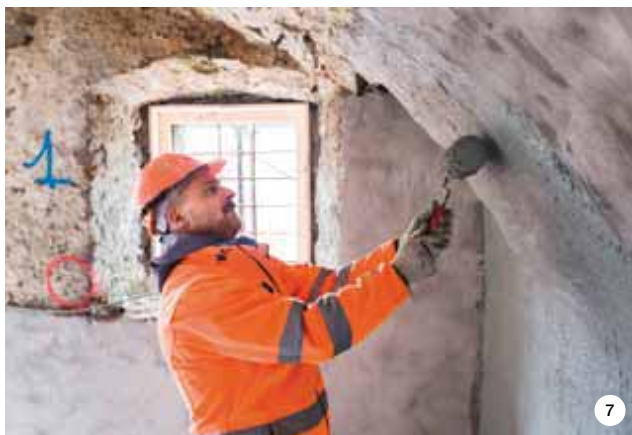
7

FOTO 7. Impermeabilizzazione delle murature contro-terra con PLANITOP HDM MAXI e MAPELASTIC FOUNDATION.

Primo piano interrato. I muri della zona al primo piano interrato addossato alla collina che sorge alle spalle della villa sono formati da roccia. Per la sistemazione delle infiltrazioni presenti soprattutto in questa zona la soluzione proposta ha visto l'applicazione sulle superfici interessate della malta bi-componente fibrorinforzata a elevata duttilità a base di leganti a reattività pozzolanica PLANITOP HDM MAXI, in abbinamento a MAPENET EM 40 (rete in fibra di vetro alcali resistente e pre-impregnata), così da creare un intonaco "armato". Il prodotto, grazie all'elevato contenuto di resine sintetiche, oltre ad avere un elevato valore di adesione al supporto, dopo l'indurimento forma uno strato compatto, impermeabile all'acqua ma permeabile al vapore.

impermeabilizzazione delle superfici effettuata con MAPELASTIC FOUNDATION, malta cementizia bicomponente specifica per impermeabilizzare murature controterra. MAPELASTIC FOUNDATION è stato applicato a rullo in doppia mano per uno spessore finale di 2-3 mm. Precedentemente la superficie è stata trattata con il primer acrilico consolidante PRIMER 3296. In altri ambienti l'impermeabilizzazione è proseguita con il telo bentonitico per opere in sottoquota con battente idraulico inferiore ai 5 m MAPEPROOF LW. I teli bentonitici sono stati fissati alle pareti con le rondelle in polietilene MAPEPROOF CD e il cordolo bentonitico idroespandente per la sigillatura delle riprese di getto IDROSTOP B25. All'interno dei bagni e degli spogliatoi presenti in questa zona, l'impermeabilizzazione è stata effettuata con la malta cementizia bicomponente ad asciugamento rapido MAPELASTIC TURBO, così da evitare infiltrazioni future.

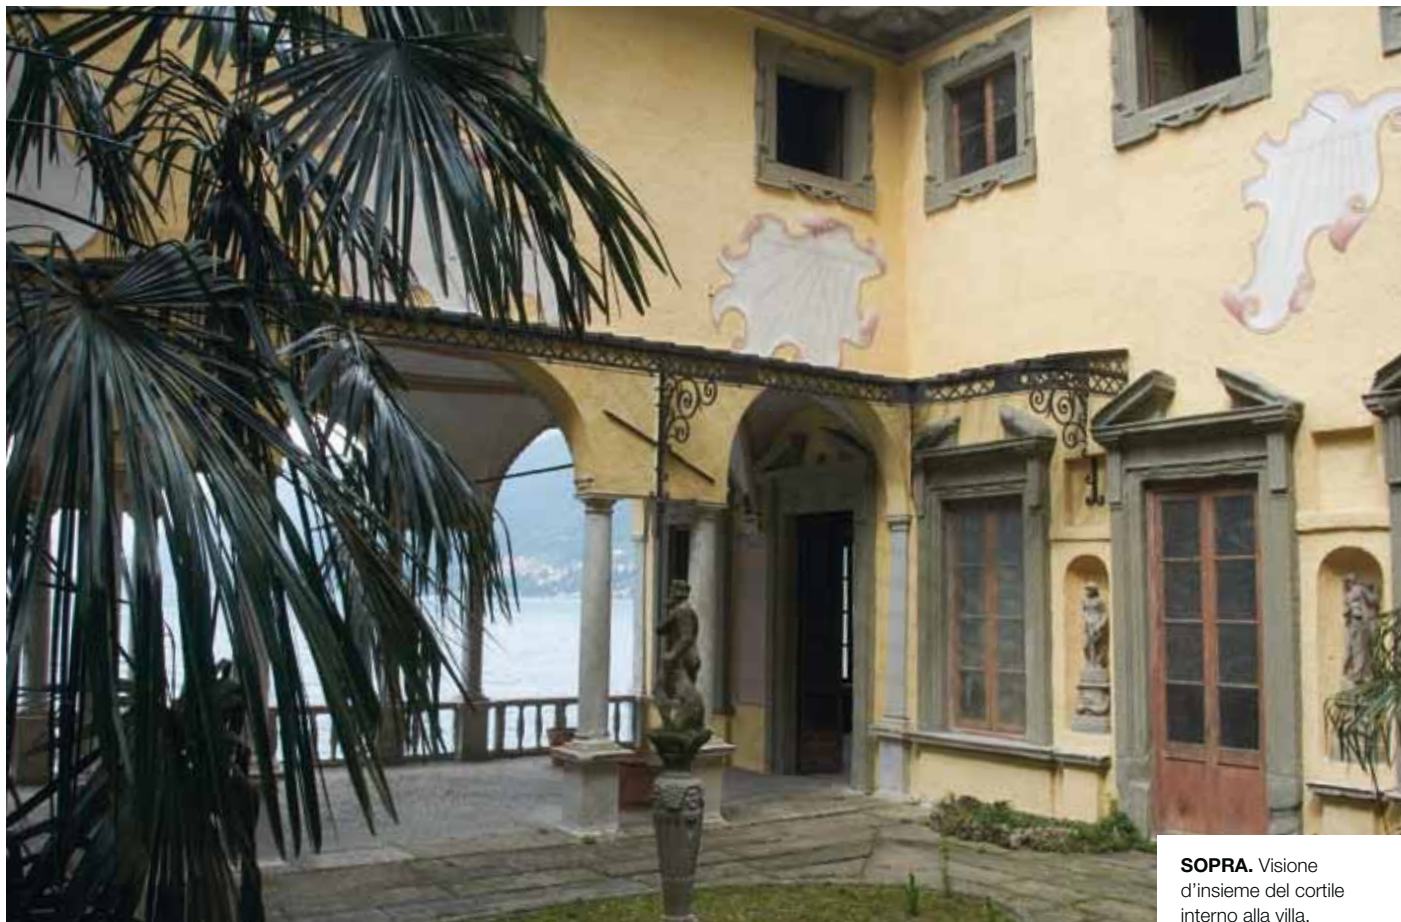
SOPRA. Visione d'insieme del cortile interno alla villa.

Nel cortile interno la fontana e l'androne sotto i portici fronteggiato sono stati impermeabilizzati con la malta cementizia MAPELASTIC TURBO.

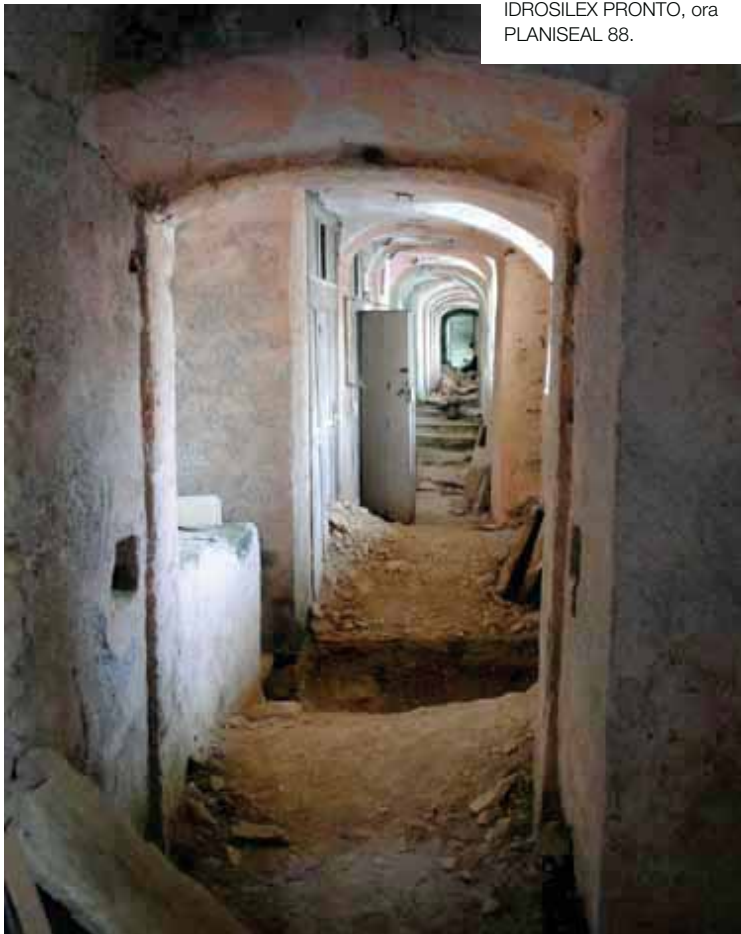
SOTTO. Per il risanamento dei muri del corridoio del secondo piano interrato, è stata usata la malta cementizia osmotica IDROSILEX PRONTO, ora PLANISEAL 88.
