LA CASA DEGLI ARTISTI A MILANO

RISANAMENTO E RESTAURO
CONSERVATIVO PER UN
EDIFICIO CHE OSPITERÀ
ATELIER E LABORATORI
DI ARTI FIGURATIVE

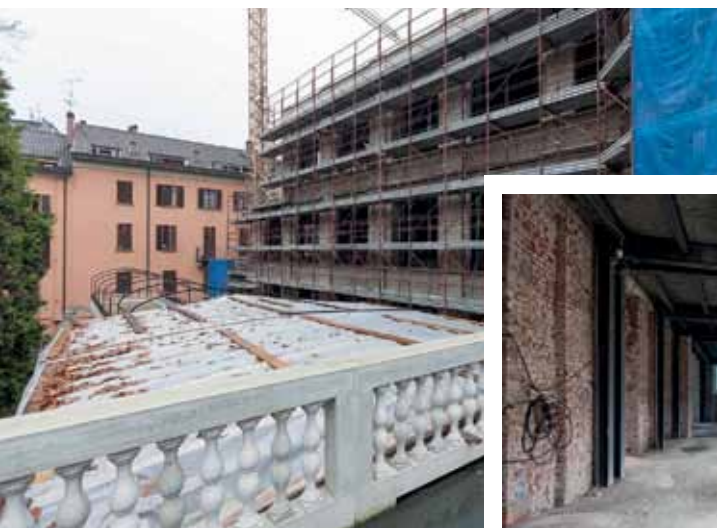
A SINISTRA. Un'immagine della facciata durante gli interventi di risanamento e restauro conservativo.

Durante la primavera del 2015 è iniziato l'intervento con la demolizione di tutti gli intonaci ancora esistenti, seguita da alcuni cicli di lavaggio delle murature per eliminare il più possibile i sali solubili presenti, la polvere, le efflorescenze e il materiale incoerente. Terminata la fase di preparazione del supporto, l'in-

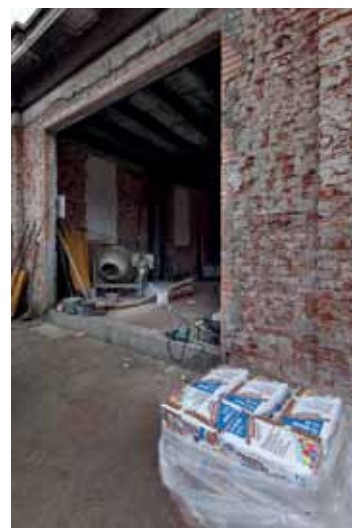
A DESTRA. Su tutte le superfici esterne, al di sopra del primo piano, è stato applicato MAPE-ANTIQUE INTONACO NHL.

Su tutte le superfici esterne, dai piani superiori fino al piano terra, è stato utilizzato MAPE-ANTIQUE INTONACO NHL, intonaco di fondo traspirante a base di calce idraulica naturale ed Eco-Pozzolana. Il prodotto è indicato sia per l'intonacatura a macchina o a cazzuola di murature esistenti - anche di pregio storico e artistico, sotto tutela dalla Soprintendenza Archeologica, Belle Arti e Paesaggio, come nel caso della Casa degli Artisti - sia per edifici di nuova costruzione, sia per la ricostruzione di vecchi intonaci a base calce.

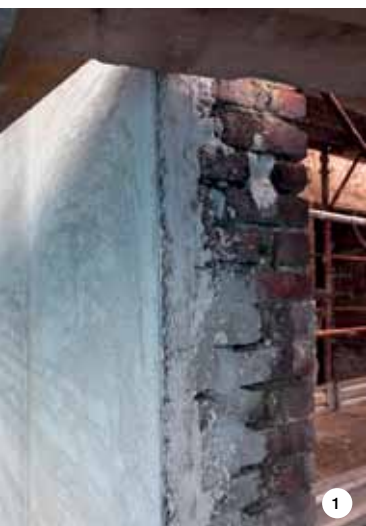
FOTO 1. Particolare dell'intonaco traspirante applicato ai piani superiori.

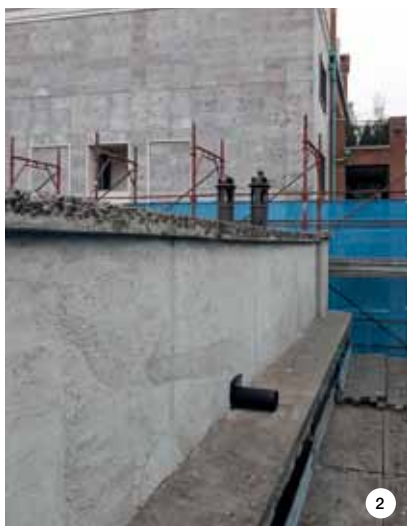
FOTO 2. Rasatura degli intonaci macroporosi deumidificanti e traspiranti effettuata con MAPE-ANTIQUE FC CIVILE.

Realizzazione della rasatura traspirante e delle finiture colorate. L'ultima fase dell'intervento ha visto la regolarizzazione degli intonaci macroporosi deumidificanti con la stesura di MAPE-ANTIQUE FC CIVILE, malta da rasatura traspirante a tessitura fine, resistente ai sali, a base di calce ed Eco-Pozzolana. In questo caso è stato applicato il prodotto in due mani, interponendo tra la prima e la seconda mano la rete in fibra di vetro alcali-resistente MAPENET 150. Trascorsi alcuni giorni da questo intervento è stato applicato SILEXCOLOR PRIMER, fondo a base di silicato di potassio in dispersione acquosa utilizzato come promotore di adesione e per uniformare l'assorbimento del supporto prima dell'applicazione della pittura a base di silicato di potassio SILEXCOLOR PITTURA, nella colorazione indicata dal progettista e D.L. in accordo alla Soprintendenza.

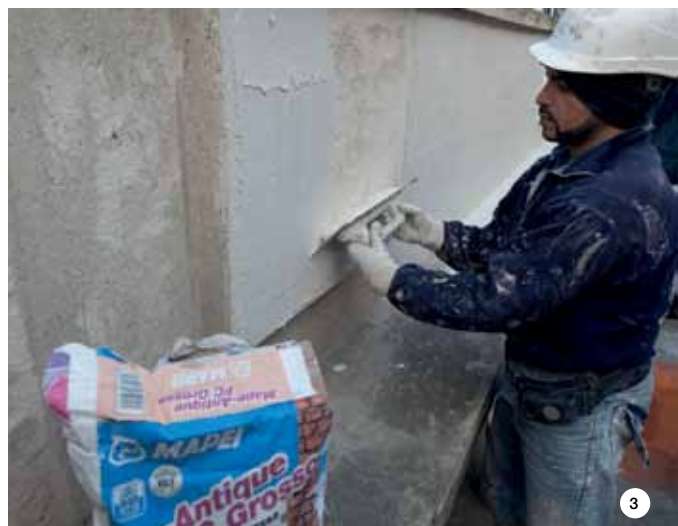
FOTO 3. Fase applicativa di MAPE-ANTIQUE FC GROSSO.

Realizzazione del ciclo deumidificante. Questa fase ha riguardato l'edificio dal piano di campagna alla quota del primo marcapiano. Dopo la rimozione dell'intonaco esistente e l'idrolavaggio delle superfici interessate è stato applicato, sul sottofondo saturo di acqua, ma con la superficie asciutta, MAPE-ANTIQUE RINZAFFO, trattamento preventivo resistente ai sali per intonaci deumidificanti, in uno spessore di 5 mm. MAPE-ANTIQUE RINZAFFO è una malta a base di calce ed Eco-Pozzolana, esente da cemento, che viene applicata a totale copertura di tutte le superfici da intonacare in modo da migliorare l'adesione dell'intonaco, uniformare l'assorbimento del supporto e rallentare il trasferimento dei sali verso l'intonaco deumidificante nei primi giorni, quando quest'ultimo risulta più "debole" perché appena applicato. Prima del completo asciugamento di MAPE-ANTIQUE RINZAFFO sono state realizzate le fasce di livello con MAPE-ANTIQUE MC per definire la corretta planarità e lo spessore dell'intonaco deumidificante. Partendo dalla parte bassa della muratura è stato poi applicato l'intonaco deumidificante macroporoso composto da MAPE-ANTIQUE MC in uno spessore minimo di 20 mm. Alcuni minuti dopo l'applicazione è stata effettuata la livellatura sino a ottenere una superficie piana. La finitura della superficie dell'intonaco è stata eseguita con frattazzo alcune ore dopo l'applicazione, evitando di pressare la superficie dell'intonaco deumidificante per non ridurne la porosità e non ostacolare l'evaporazione dell'umidità presente nella muratura. L'ultima fase dell'intervento è stata la regolarizzazione degli intonaci macroporosi deumidificanti con la stesura di MAPE-ANTIQUE FC GROSSO, malta da rasatura traspirante a tessitura grossa, resistenti ai sali, a base di calce ed Eco-Pozzolana.

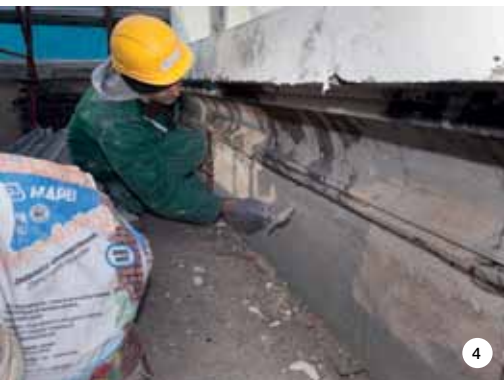
FOTO 4. Ricostruzione degli intonaci del sotto gronda.

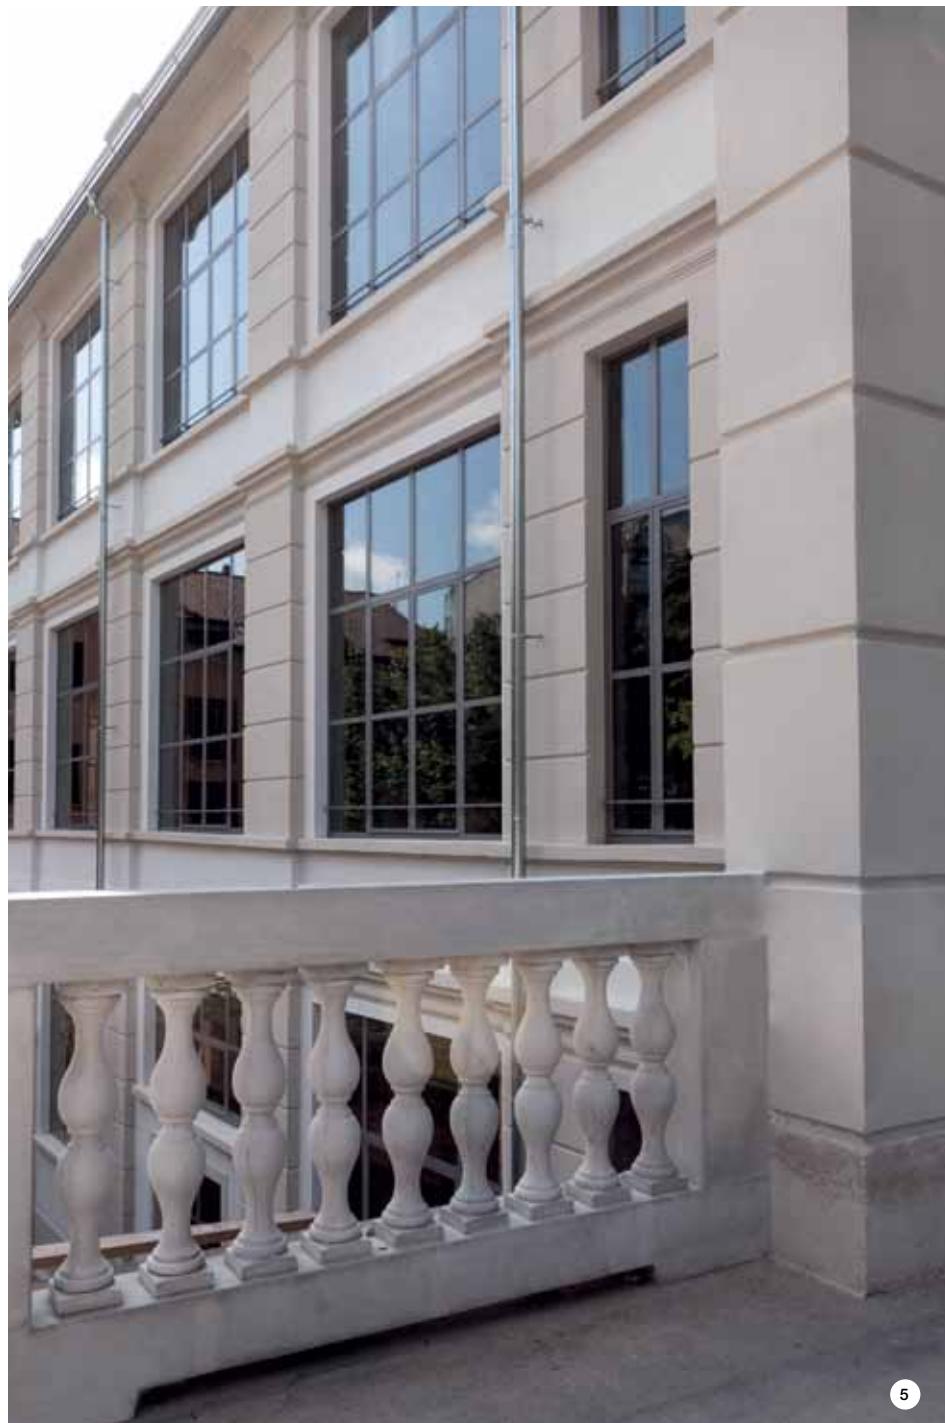
FOTO 5. Dopo la rasatura traspirante, le superfici sono state pitturate con SILEXCOLOR PRIMER e SILEXCOLOR PITTURA nei colori definiti dalla D.L.
