Piazza Duomo a Milano

L'intervento di Mapei

Pavimentazione di piazza del Duomo, Milano

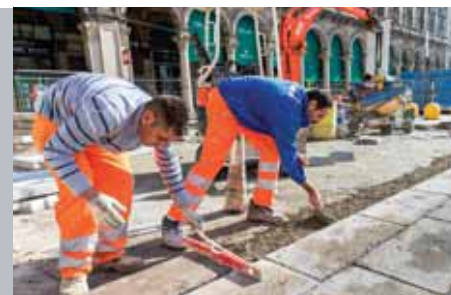
IN ALTO. Il massetto di allettamento è stato realizzato con MAPESTONE TFB 60 e sul retro delle lastre è stato applicata una boiaccia composta da PLANICRETE, acqua e cemento.

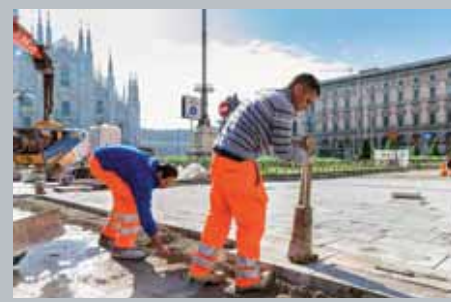
AL CENTRO. La battitura delle lastre per l'assestamento definitivo.

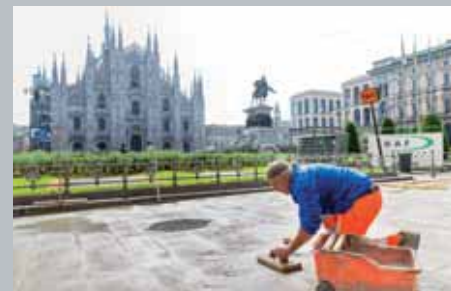
QUI SOPRA. La stuccatura delle fughe è stata effettuata con MAPESTONE PFS 2.
