# Eine perfekte Liaison

Das Nähe Graz gelegene neue Verwaltungsgebäude der Firma Magna Steyr.

5.300 qm Linoson – Linoleum von INKU wurde auf Hohldielendecken verklebt.

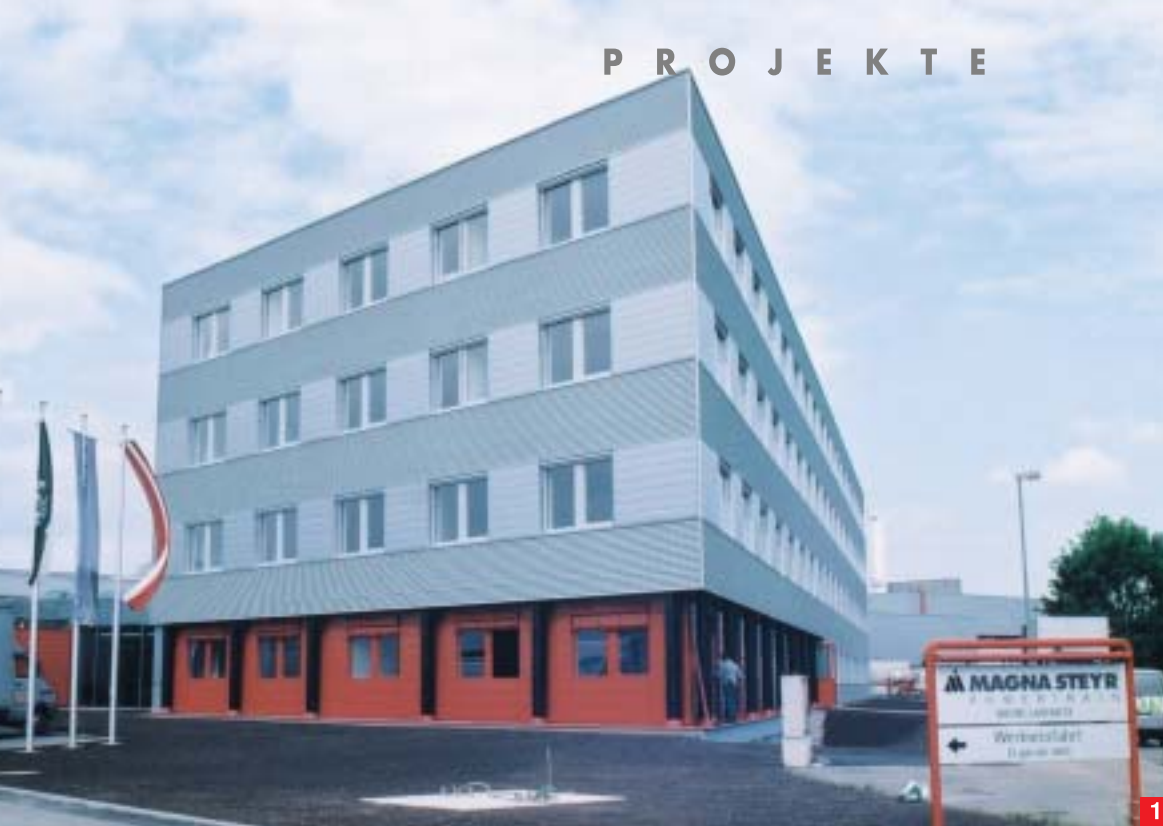
1

Foto 1: Verwaltungsgebäude der Gruppe Magna Steyr in Lannach.

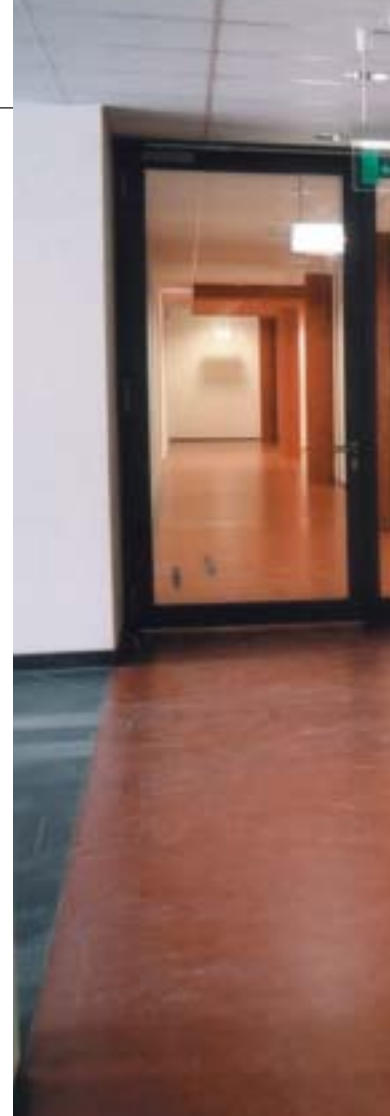
3 4

Foto 3: Vorstreichen mit PRIMER G.

Foto 4: Beginn der Ausgleichsarbeiten mit NIVORAPID FF – neue, sehr feine standfeste Ausgleichsmasse, schnellabbindend.

Nach dem Absaugen der Schleifrückstände wurde mit PRIMER G\* im Verhältnis 1:2 mit Wasser verdünnt der Untergrund grundiert, um den nach dem Absaugen auf der Auftragsfläche verbliebenen Staub zu binden, um dadurch eine optimale Haftung der Spachtelmasse mit dem Untergrund sicherzustellen.

Mit der schnellerhärtenden, standfesten Spachtelmasse NIVORAPID FF\* wurden die tiefen Fugen und Ergänzungsflächen

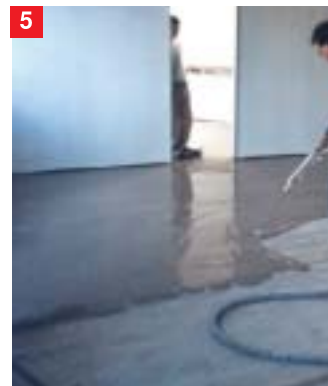
*Foto 5: Einbringen von unserer selbstverlaufenden Spachtelmasse ULTRAPLAN mit geeigneter Misch u. Pumpanlage auf die noch feuchte NIVORAPID FF.*

Um eine rationelle und kontinuierliche Verarbeitung zu erreichen, wurde die Spachtelmasse ULTRAPLAN\* mittels Pumptechnik eingebracht. Hier zeigte sich die ausgezeichnete Pumpfähigkeit der Spachtelmasse ULTRAPLAN\*. Der mit einem Vormischer ausgestattete „Putzmeister S5 EV TM 100“ lieferte nach kurzer Justierung ein optimales Ergebnis. Die Verarbeitung der Spachtelmasse erfolgte mit der Großflächenraker. Hier wurde im Besonderen darauf geachtet, dass die Spachtelmasse im Kreuzgang abgezogen wurde. Anschließend wurde die gespachtelte Fläche mit der Stachelwalze entlüftet um eine optimale Oberflächenstruktur zu erzielen. Das Verarbeitungsteam der Firma Wegl konnte mit dem Ergebnis voll zufrieden sein – es bot sich ein Anblick einer fachgerecht ausgeführten Unterbodenaufbereitung.

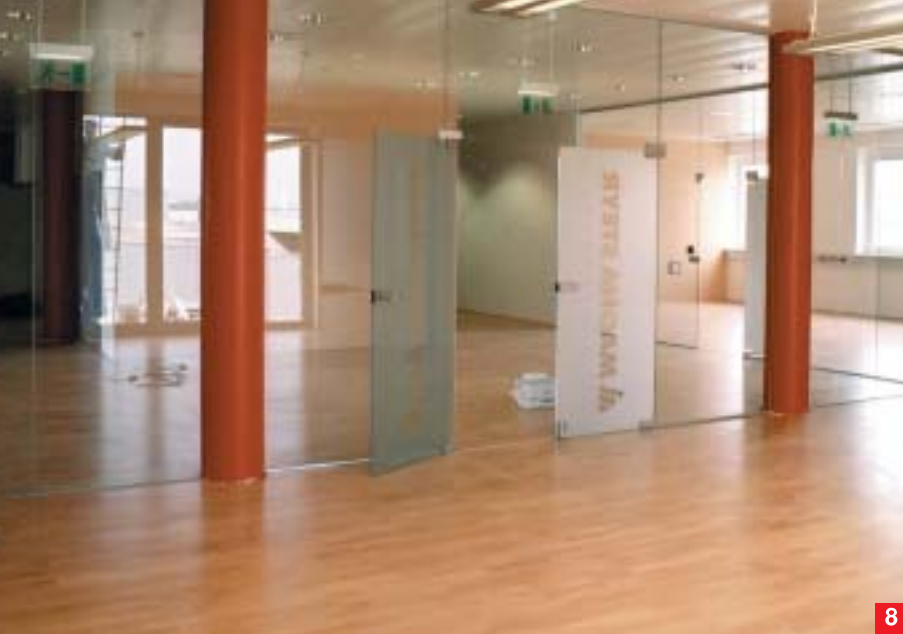
Foto 8: Das perfekte Ergebnis eines verklebten Linoleum.

der Auftragnehmer nach der erfolgreichen Fertigstellung des Projektes. Das Ergebnis war für Wolfgang Wegl ein echtes Referenzobjekt. Der verklebte Belag präsentiert sich auf der gesamten Fläche blasenfrei und formstabil. Es war kein kostenintensives Nacharbeiten notwendig. Eine perfekte Liaison!
