CAPRIATE

Grazie alla versatilità di impiego della linea MAPEWOOD, è stato possibile realizzare interventi poco invasivi e reversibili, di facile esecuzione, con costi ridotti, con l'impiego di una tecnica meccanica con le diverse essenze legnose maggiormente usate.

E RESTAURATE

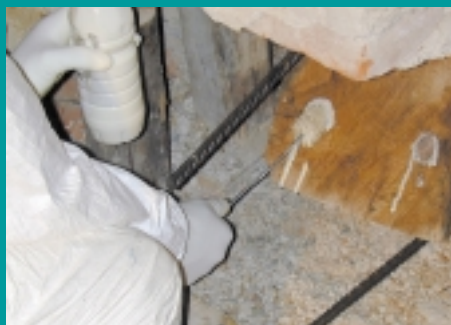
FIGURA 3

L'intervento è stato effettuato con due tecniche differenti. In entrambi i casi, l'indagine diagnostica ha dimostrato che non c'era la necessità di sostituire l'intera parte ammalorata ma solo una "guancia" di essa: in un caso la guancia è costituita da un tavolone già forato collegato alla parte sana della catena tramite due barre filettate (Figura 1), incollate con **MAPEWOOD PASTE 140** (Figura 2); nel secondo invece la guancia è stata realizzata incollando alcune lamelle di legno in opera (Figura 3). In entrambi i casi è stato impiegato **MAPEWOOD PASTE 140**. Per il fissaggio di barre oblique che contrastano lo spostamento laterale relativo di catena e puntone (Figura 4) è stato invece iniettato **MAPEWOOD GEL 120**.

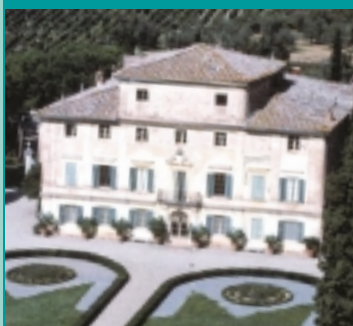
FIGURA 1

Descrizione dell'intervento:
L'intervento, effettuato sulla copertura della cappella privata della villa (Figura 1), è stato effettuato mediante scassi laterali per il collegamento tra protesi e parte sana del legno mediante barre in acciaio ad aderenza migliorata (Figura 2). Il parziale riempimento degli scassi con **MAPEWOOD PASTE 140** ha consentito un facile

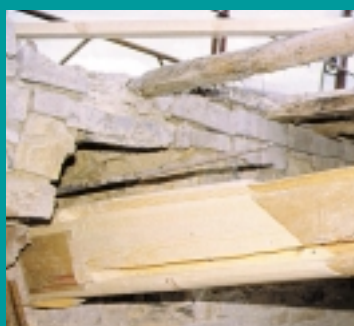
FIGURA 4

posizionamento della barra nello scasso (Figura 3), seguito dall'inserimento di un tassello in legno, che consente una facile rifinitura dell'intervento con pialletto per l'ottenimento di un aspetto finale gradevole (Figura 4).

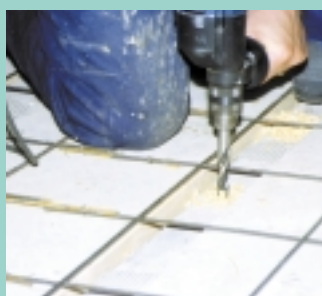
FIGURA 2

foratura (Figura 1); aspirazione dei trucioli (Figura 2); iniezione di **MAPEWOOD PASTE 140** (tissotropico) (Figura 3); inserimento immediato del connettore.

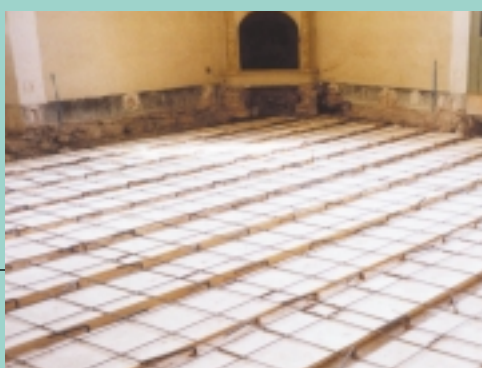
FIGURA 4

La successiva gettata di calcestruzzo può essere effettuata già dopo 24 ore dall'applicazione del prodotto (Figura 4), mentre per la messa in carico del solaio è preferibile aspettare una settimana.
