# CHIESA DI SANTA MARIA A MINORCA

## LA RIQUALIFICAZIONE DEL PAVIMENTO DI UN'ANTICA CHIESA A MAÓ, CAPOLUOGO DELL'ISOLA DI MINORCA

**Chiesa di Santa Maria**, Maò, Minorca, Isole Baleari, Spagna

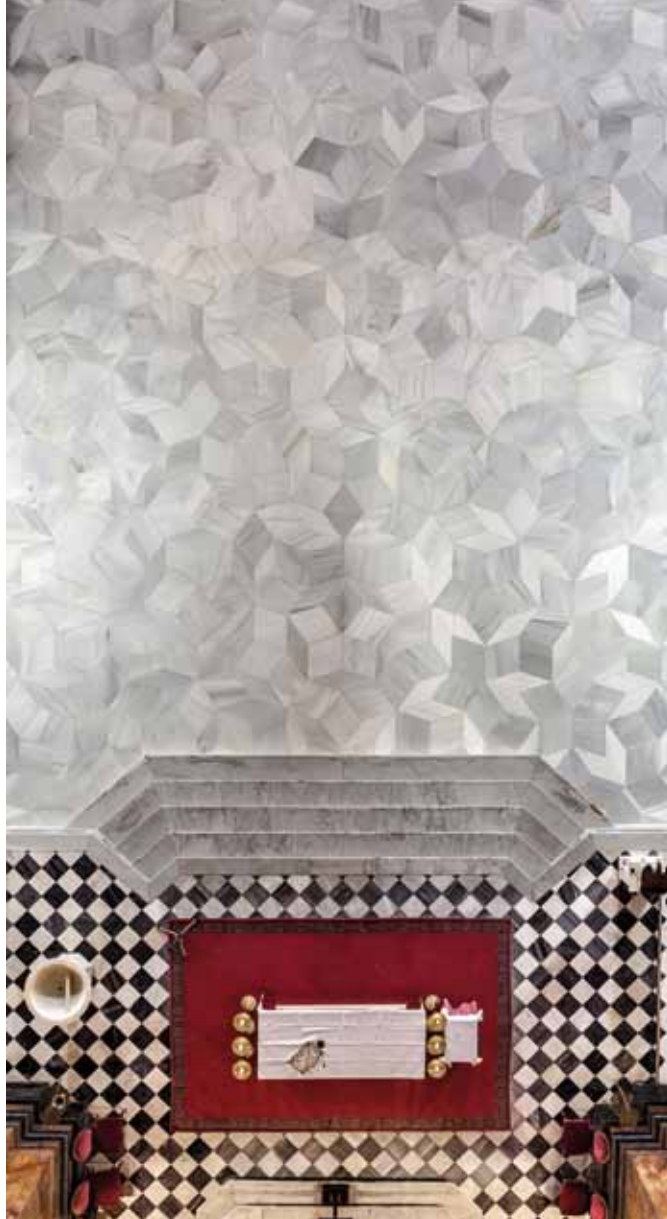
**SOPRA.** Un'immagine dall'alto del nuovo pavimento caratterizzato dal mosaico aperiodico.

Il disegno del pavimento - sfere formate da tessere a forma di rombo di differenti larghezze - è un mosaico aperiodico, la cui struttura non si ripete mai allo stesso modo. Le sfere sono disposte intorno a una stella a cinque punte posta al centro della navata. La stella, in marmo rosso e bianco con il testo in ottone, riproduce l'anagramma del nome di Cristo al centro, la dizione in greco di chiesa cattolica e il nome dei cinque continenti, posti nella direzione geografica in cui si trovano.

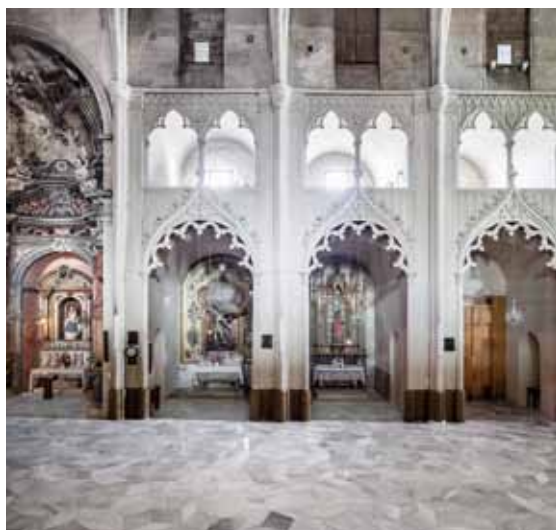
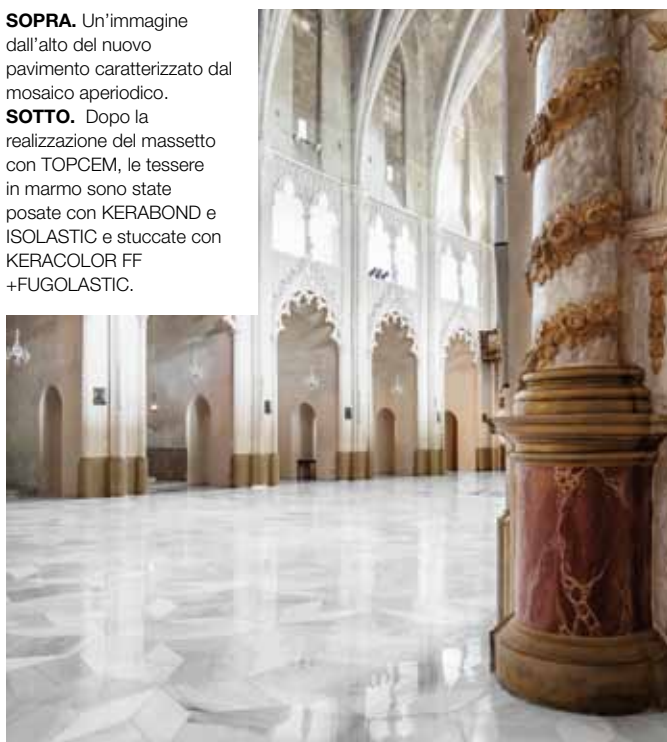
**SOTTO.** Dopo la realizzazione del massetto con TOPCEM, le tessere in marmo sono state posate con KERABOND e ISOLASTIC e stuccate con KERACOLOR FF +FUGOLASTIC.

Dopo la rimozione del pavimento preesistente è stato realizzato il nuovo massetto di sottofondo, con uno spessore compreso tra 4 e 8 cm, utilizzando TOPCEM, un prodotto che garantisce un asciugamento veloce per una posa in tempi brevi.

Per la posa è stato consigliato l'utilizzo dell'adesivo cementizio KERABOND miscelato in sostituzione dell'acqua con il lattice elasticizzante ISOLASTIC. Questo permette di migliorare le prestazioni e la deformabilità dell'adesivo fino a raggiungere i requisiti della classe C2 (adesivo cementizio migliorato) secondo EN 12004 e quelli della classe S2 (adesivo altamente deformabile) secondo EN 12004.

Per la stuccatura delle fughe è stata invece usata la malta cementizia ad alte prestazioni KERACOLOR FF miscelata con l'additivo polimerico FUGOLASTIC così da migliorarne la resistenza all'abrasione e diminuirne la porosità e l'assorbimento di acqua.

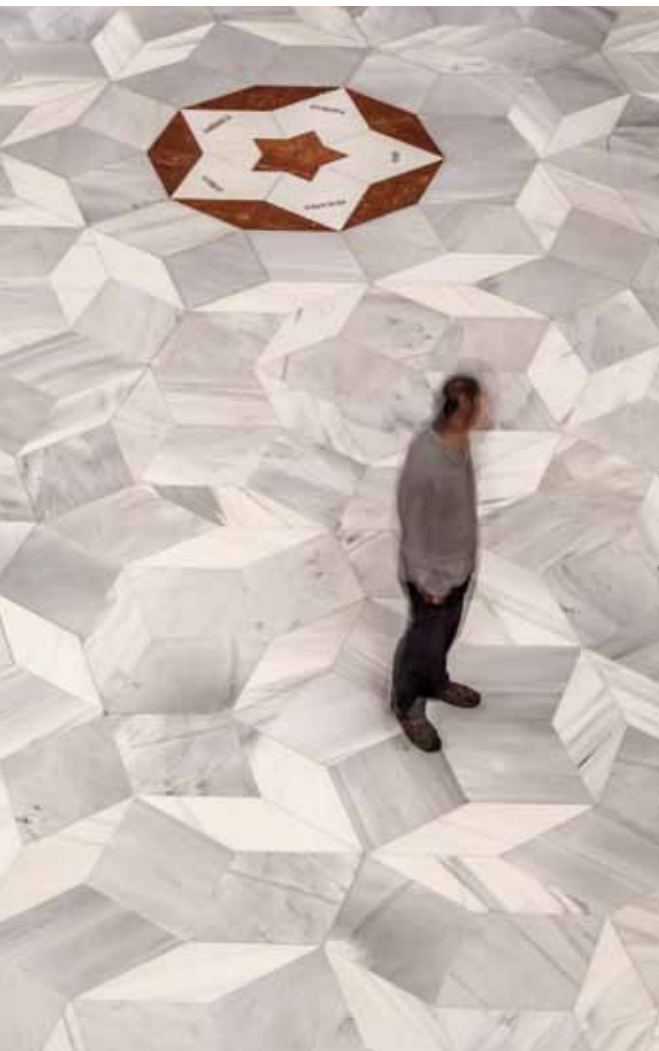
Baleari nell'ambito di un programma per il restauro degli edifici storici isolani. Le nuove piastrelle sono state realizzate con marmo bianco di Almeria, il materiale originale, come richiesto dal Consell Insular, sostituendo le precedenti piastrelle posate alla fine del XIX secolo.
