Viadotto Sfalassà

La durabilità nel ripristino del calcestruzzo armato

Il ripristino e la protezione di una struttura in calcestruzzo armato è un'operazione che richiede conoscenze specifiche in tutte le sue fasi, dalle indagini preliminari per valutare lo stato dell'opera fino alla realizzazione dell'intervento, da eseguire con tecniche e materiali idonei. Un esempio di grande sinergia tra tutte queste componenti è l'intervento di recupero del Viadotto Sfalassà, sull'autostrada A3 Salerno-Reggio Calabria, effettuato tra il 2010 e il 2012.

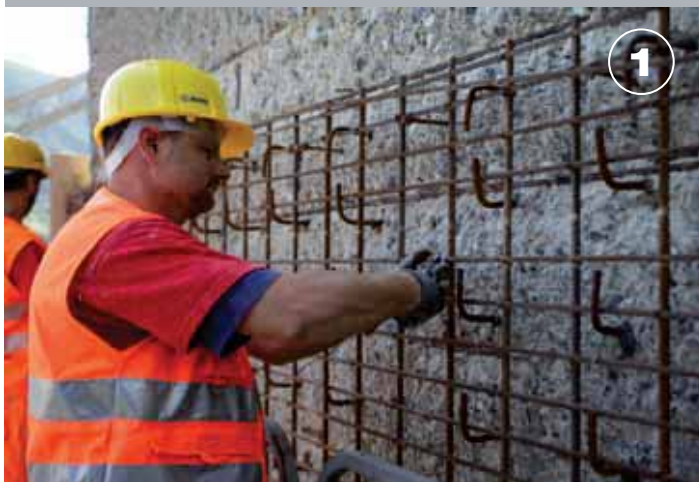
FOTO 1. Posizionamento di una nuova armatura sulla superficie idrodemolita.

- Idrodemolizione a profondità variabile di tutto il calcestruzzo ammalorato.
- Risanamento di tipo strutturale dei primi 30 m della pila, per ridare la necessaria integrità al calcestruzzo. L'intervento è stato eseguito sigillando le principali fessure e realizzando il nuovo intonaco di rivestimento con malta

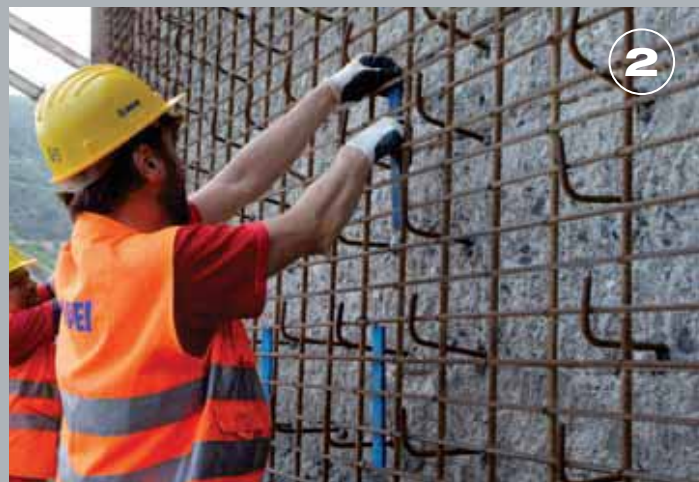
FOTO 2. Posizionamento degli anodi sacrificali MAPESHIELD I 30/20.

- Per la protezione catodica galvanica delle armature è stato utilizzato MA-PESHIELD I, anodo di zinco puro per la protezione delle armature del calcestruzzo contro la corrosione. Gli anodi sono composti da un'anima di zinco multistrato ad elevata superficie, ricoperta da una speciale pasta conduttiva che la mantiene attiva nel tempo. Dopo il collegamento con le armature attraverso connessioni metalliche, all'interno del materiale cementizio, tra l'acciaio e lo zinco, si genera una differenza di potenziale che blocca il processo corrosivo e ne impedisce la formazione anche quando l'ambiente circostante è particolarmente aggressivo per la presenza di cloruri. Infatti quando due diversi metalli sono immersi in un adeguato elettrolita (calcestruzzo), quello con il potenziale elettrico più negativo (zinco) si ossida, mentre quello con il potenziale meno negativo (acciaio delle barre) rimane protetto dalla corrosione.

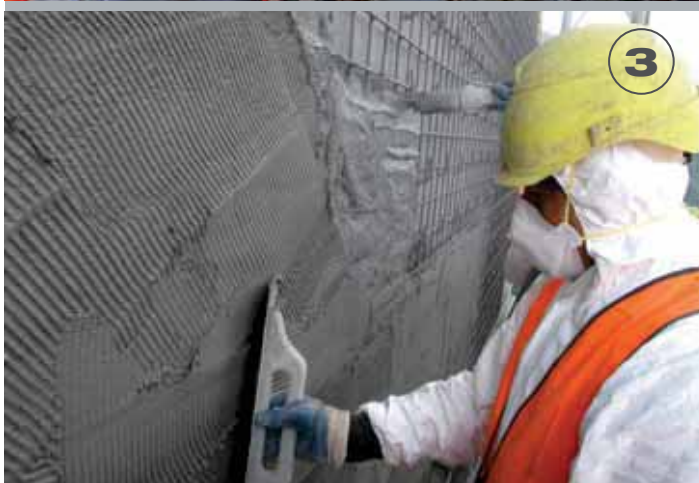
FOTO 3. Applicazione e irruvidimento della prima mano di MAPEGROUT EASY FLOW.

- Ripristino di tutte le superfici esterne delle pile mediante l'applicazione a spruzzo di MAPEGROUT EASY FLOW, malta premiscelata tissotropica fibrorinforzata, ad elevate resistenze meccaniche, a ritiro compensato e resistente ai solfati (presenti anche nell'acqua di mare).

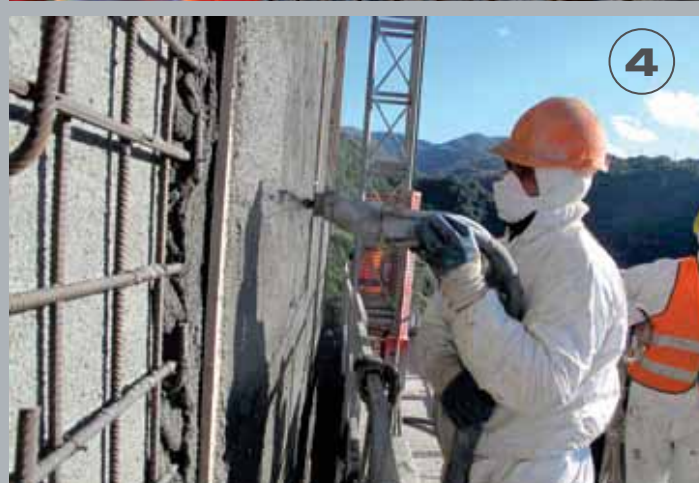
FOTO 4. Applicazione della seconda mano di MAPEGROUT EASY FLOW.

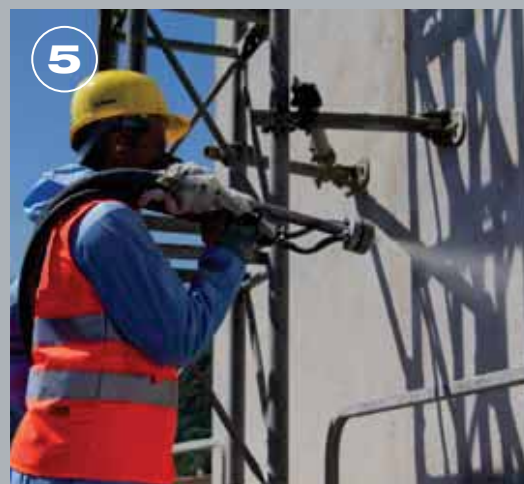
FOTO 5. Applicazione a spruzzo di MAPELASTIC GUARD.

perfici esterne è stata realizzata con MAPELASTIC GUARD, malta cementizia elastica applicata a spruzzo.
