## IKEA DE BAYONNE-AMETZONDO MAPEI passe à l'heure suédoise

L'enseigne suédoise vient d'inaugurer le 26 août dernier un nouveau magasin aux portes de Bayonne. Retour sur ce chantier d'envergure auquel MAPEI a participé à travers ses produits de réparation et de protection des bétons et de collage du revêtement PVC, en partenariat avec GTM BATIMENT AQUITAINE et Atlantic Revêtements.

## RÉFÉRENCES CHANTIERS

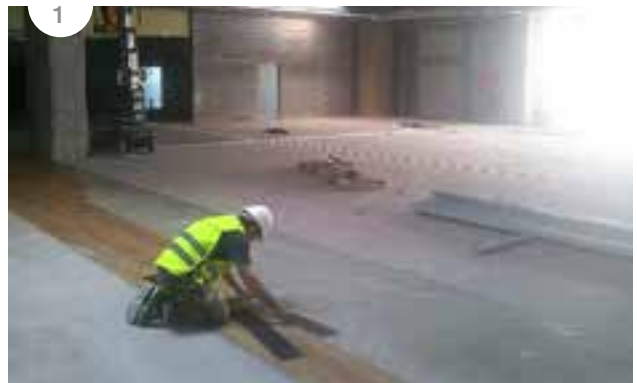
**Photo 1.** Au sol du restaurant et de la boutique suédoise, les lames LVT\* ont été collées avec ULTRABOND ECO V4 SP

va devenir la signature de nos salles de restaurants et de nos boutiques. D'ici la fin de l'année, tous nos magasins en seront équipés » nous confie Christian Gerbet, responsable projet construction chez IKEA. Pour le collage sur près de 2 000 m<sup>2</sup>, MAPEI a préconisé ULTRABOND ECO V4 SP, une colle acrylique hautes performances particulièrement adaptée aux revêtements « nerveux » et aux LVT. Préconisée par les fabricants de revêtements de sols dont Objectfloor, elle présente une excellente résistance au cisaillement et une prise rapide, appréciée par les poseurs (temps de gommage de 10 à 20 minutes). « ULTRABOND ECO V4 SP est très facile à mettre en œuvre. Nous l'avons appliqué avec la spatule A2\*\* et le collage des LVT s'est fait sans difficulté » précise Alban Bardey, conducteur de travaux chez Atlantic Revêtements. Sans solvant, ULTRABOND ECO V4 SP est certifiée EC1 Plus, à très faible émission de COV.

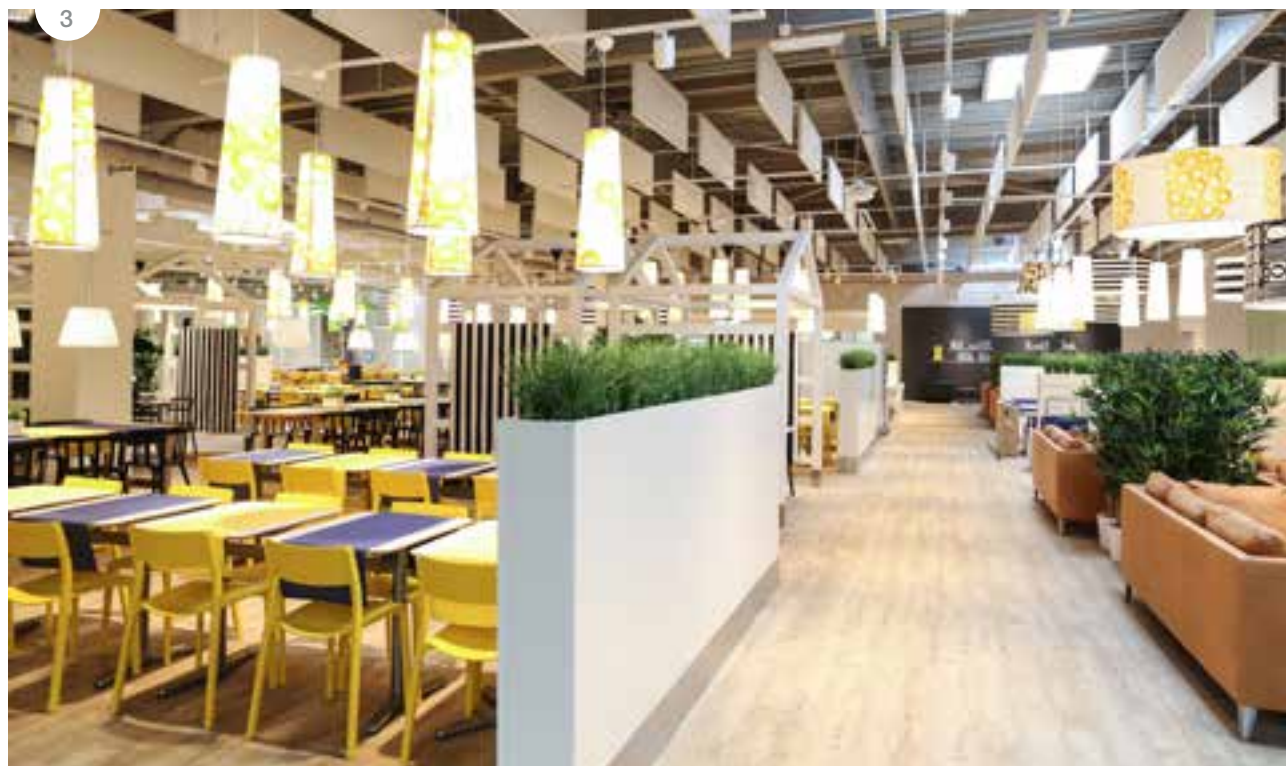
**Photo 3.** Le restaurant peut accueillir 440 personnes, sur une surface de 2 000 m<sup>2</sup>
