Agenzia Zurich: Ottocento messo a nuovo

Restaurato ad arte un edificio nel cuore della cittadina vicentina di Malo

Nuova sede agenzia Zurich di Malo. Vicenza

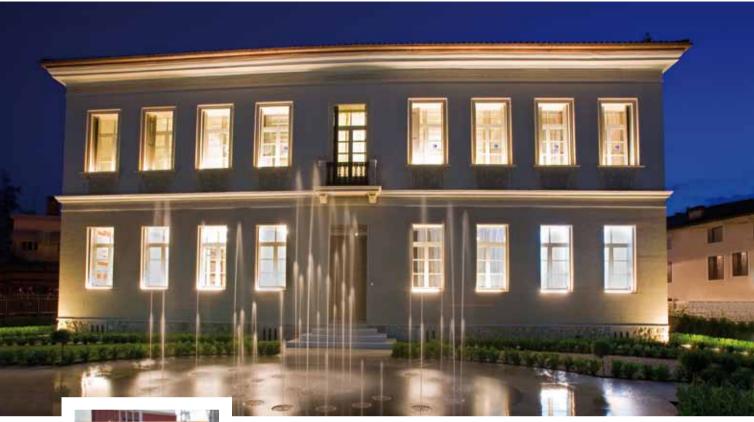
IN ALTO E NELLA PAGINA ACCANTO.

La pregevole facciata dell'Agenzia Zurich di Malo restaurata insieme alle eleganti decorazioni murali. A SINISTRA. Lo stato di fatto e un prelievo per verificare la presenza di sali in funzione della successiva stesura dell'intonaco, fino alla superficie finale in SILANCOLOR PITTURA, idrorepellente e al tempo stesso traspirante.

Si è poi proseguito con i lavori di finitura, mentre i decoratori hanno restaurato la facciata esterna e le decorazioni, riportandole all'originaria bellezza.
