# TUNNELBRAND AUF HAUPTVERKEHRSACHSE

## INCENDIE DANS LE TUNNEL D'UN AXE PRINCIPALE

Es war einer der dramatischsten Tunnelbrände in den letzten Jahren. Der Simplonbahntunnel ist einer der wichtigen Bahnverkehrswege zwischen der Schweiz und Italien.

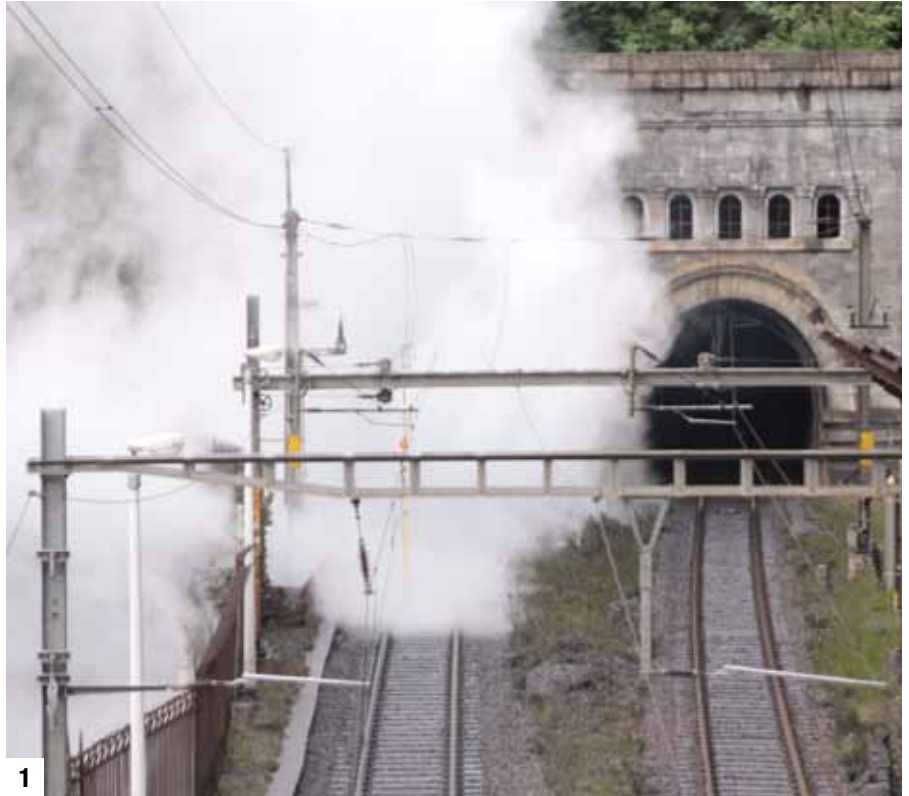
1

Rauchentwicklung am Südportal  
*Émanation de fumées au niveau du portail sud*

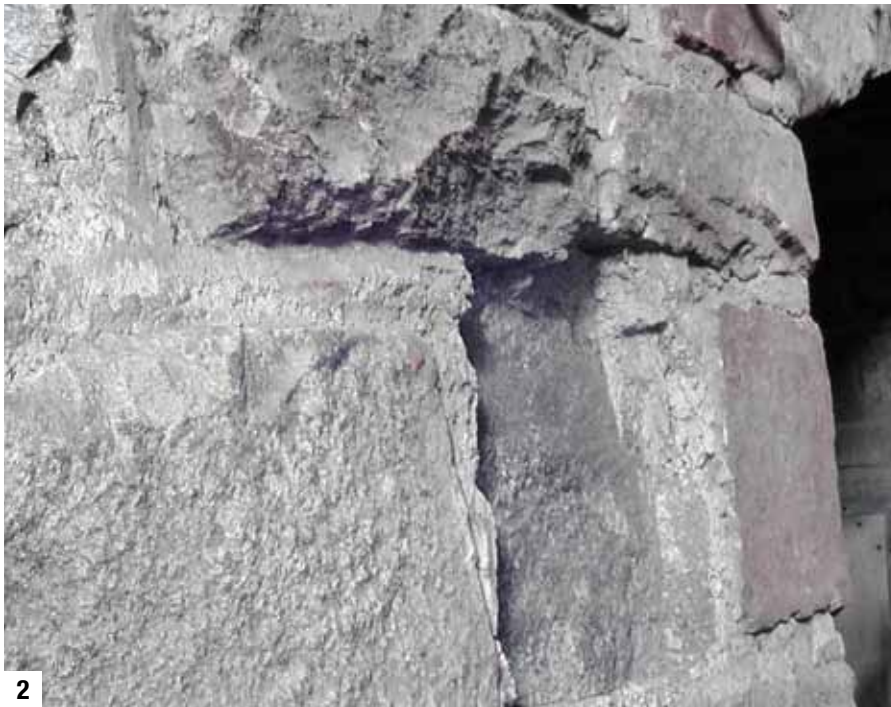
2

Durch die enorme Hitze von bis zu 800°C wurde das bestehende Natursteintunnelgewölbe auf einer Länge von 400 Meter stark in Mitleidenschaft gezogen. Beim Abklopfen des Gewölbes wurde deutlich, dass beinahe jeder Stein durch die Hitze beschädigt wurde. Bis zu 20 cm tiefe Schadstellen und Abplatzungen waren überall ersichtlich. Das Tunnelbau Team von MAPEI SUISSE SA zusammen mit den Firmen Valjetting AG, Martig & Bürgi AG und Bekaert (Schweiz) AG durfte ein Sanierungskonzept erarbeiten. Ziel von diesem Konzept: eine kostengünstige, definitive, schnelle Instandsetzung im Einklang mit den bereits geplanten Erneuerungsarbeiten 2012-2014.

Abplatzungen der Natursteine  
*Éclatement de la pierre naturelle*

Eine Testfläche im Tunnel wurde gemäss dem erstellten Konzept möglichst rasch saniert und die Instandsetzung dann auch so ausgeführt. Der Untergrund - die Natursteine - wurden mit einem Sandstrahlgerät gereinigt und für die Fugensanierung mit **Mapegrout 430**, einem gebrauchsfertigen Trockenmörtel, vorbereitet. In einem nächsten Schritt wurden die Stahlbewehrungsgitter mit den gekrüpfen Abstandshalter montiert. So wird die verlangte gleichmässige Überdeckung mit dem nachfolgend aufgetragenen Trockspritzmörtel **Mapegrout Gunite 300 AF** gewährleistet.

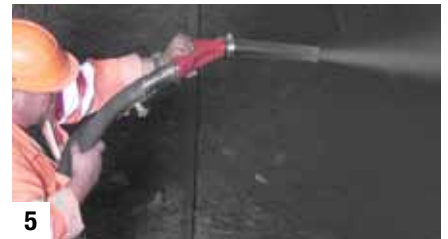
5

Spritzen von Trockenspritzmörtel  
*Projection du mortier sec*

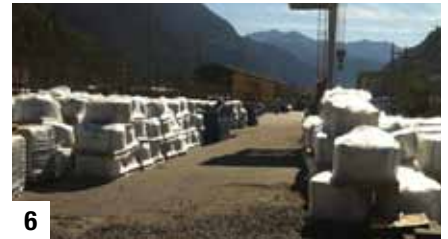
6

Zwischenlager der Big Bags in Brig  
*Site de stockage des Big Bags à Brigue*

Eine weitere Herausforderung für Mapei war die Anlieferung der Produkte. Da sehr grosse Mengen von Spritzmörtel benötigt wurde und die Baustelle nur per Bahn erreichbar war, musste ein relativ grosses Zwischenlager beim Güterbahnhof in Brig bereit stehen - die Big Bags der Mapei schienen dafür ideal.

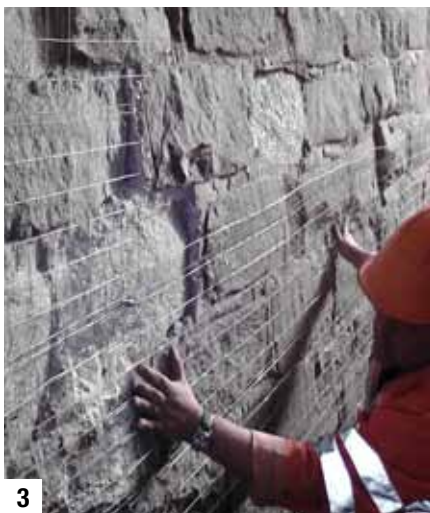
3

Anpassen der Stahlbewehrungsgitter  
*Pose du treillis en acier*

moyen d'un mortier sec prêt à l'emploi, le **Mapegrout 430**. La prochaine étape a consisté à monter les treillis d'armature en acier dans les entretoises coudées. Ceci permet d'assurer un recouvrement régulier, nécessaire lors de la projection du mortier sec **Mapegrout Gunite 300 AF**.

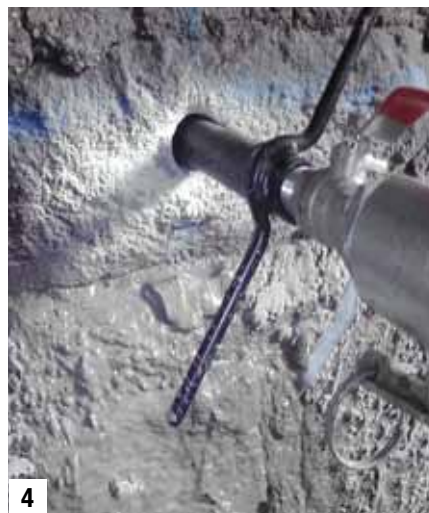
4

Hohlrauminjektionen mit Zement  
*Injection de cavité en ciment*

Partiell musste zur Sicherung mit **Stabilcem T** injiziert werden. Bei Wasserdruck kam ebenfalls unser Stopfmörtel **Lamposilex** zum Einsatz.
