# Condominio anni '70

Un attento lavoro di recupero del lastrico solare e della facciata

**Stabile di Via Regina Elena n. 11,** Sora (Fr)

**Intervento Mapei:** impermeabilizzazione della terrazza di copertura e dei balconi, rinforzo strutturale del torrino scala e ripristino delle facciate

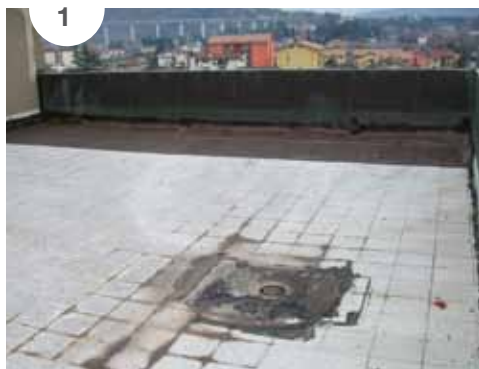
**FOTO 1.** La terrazza del condominio prima dell'intervento.

Col passare del tempo, il terrazzo di copertura, realizzato con vecchie guaine e marmette cementizie, ha subito un processo di degrado e presentava diverse infiltrazioni di acqua.

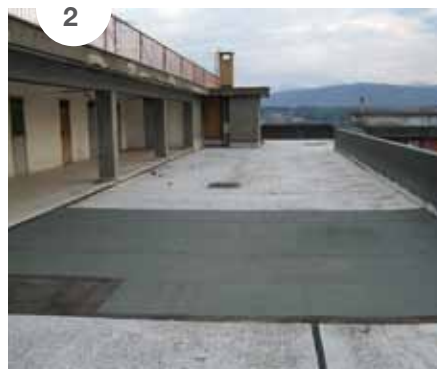
**FOTO 2.** L'impermeabilizzazione con la malta cementizia MAPELASTIC, armata con la rete in fibra di vetro MAPENET 150.

La terrazza di copertura di circa 500 m<sup>2</sup> dell'edificio è stata impermeabilizzata utilizzando MAPELASTIC, la conosciuta malta cementizia bicomponente elastica, applicata in uno spessore superiore ai 2 mm. e armata con MAPE-NET 150, rete in fibra di vetro alcali resistente.

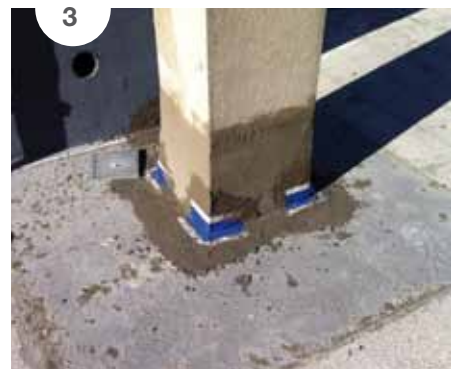
**FOTO 3.** Il raccordo dell'impermeabilizzazione alla base dei pilastri è stato eseguito con MAPEBAND, nastro gommato con feltro.

Il raccordo dell'impermeabilizzazione lungo tutti i muri perimetrali e nei giunti, negli angoli e negli spigoli è stato eseguito con MAPEBAND, il nastro gommato con feltro resistente agli alcali e studiato per sistemi impermeabilizzanti cementizi e guaine liquide. Questo nastro gommato è stato incollato con ADESILEX PG1, l'adesivo epossidico bicomponente isotropico per incollaggi strutturali.

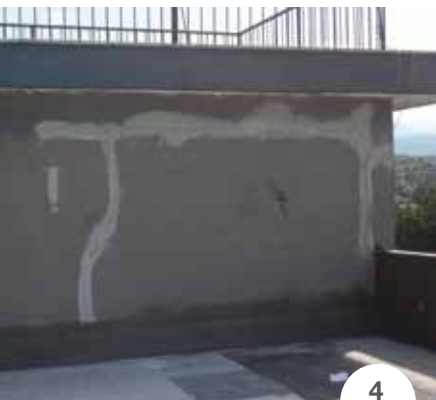
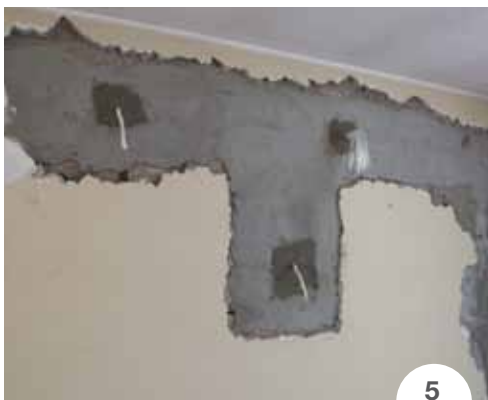
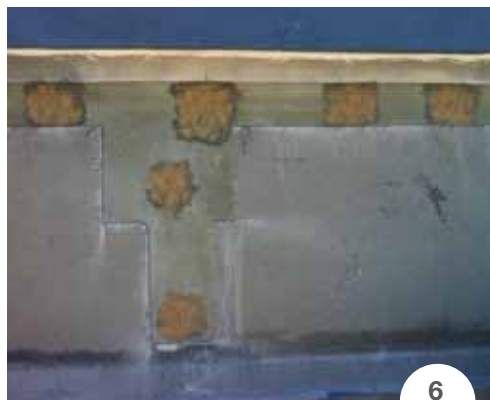
4

**FOTO 4, 5 e 6.** Per il rinforzo strutturale del torrino è stata impiegata la malta cementizia fibrorinforzata PLANITOP HDM MAXI.

Con l'obiettivo di procedere al rinforzo strutturale antiribaltamento delle tamponature del torrino scala, la procedura ha previsto l'utilizzo di specifici prodotti. PLANITOP HDM MAXI, la malta cementizia fibrorinforzata a reattività pozzolanica bicomponente a elevata duttilità è stata armata con MAPEGRID G 120, la rete in fibra di vetro alcali resistente apprettata, per il rinforzo "armato" locale di supporti in muratura.

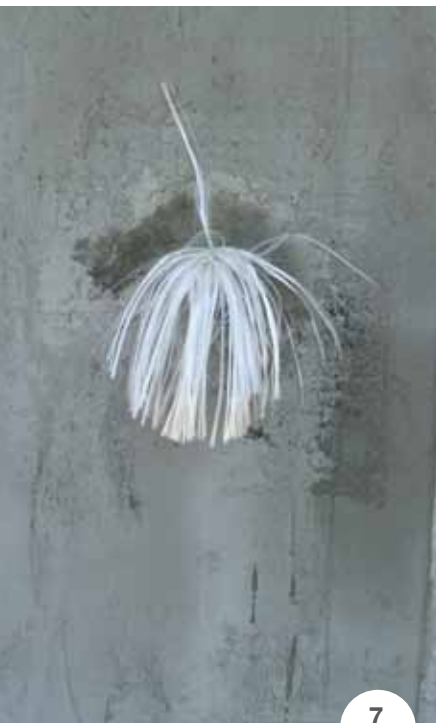
7

**FOTO 7.** L'ancoraggio del rinforzo strutturale è stato effettuato con con MAPEWRAP G FIOCCO, che appartiene alla linea FRP SYSTEM, per l'adeguamento statico delle strutture in cemento armato, calcestruzzo e muratura. Grazie alla sua estrema leggerezza, può essere messo in opera senza l'ausilio di particolari attrezzature di sollevamento.

L'ancoraggio di questo rinforzo strutturale è stato realizzato utilizzando MAPEWRAP G FIOCCO, corde in fibre di vetro unidirezionali ad alta resistenza, preliminarmente impregnata, per effettuare "connessioni strutturali", con MAPEWRAP 21. Si tratta della specifica resina epossidica superfluida per l'impregnazione a piè d'opera dei tessuti MAPEWRAP, che devono essere applicati su elementi in calcestruzzo, cemento armato o muratura da riparare o rinforzare.

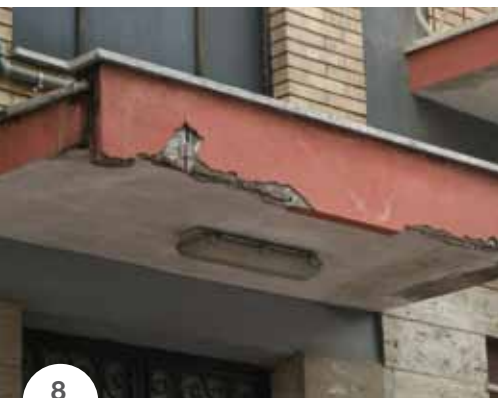
**FOTO 8.** Le strutture in calcestruzzo fortemente degradate, prima dell'intervento.

Anche tutti i frontalini dei balconi e varie strutture in calcestruzzo dell'edificio necessitavano, inoltre, di essere ripristinate per il degrado del calcestruzzo che presentava, in ampie zone, i ferri di armatura scoperti e arrugginiti.

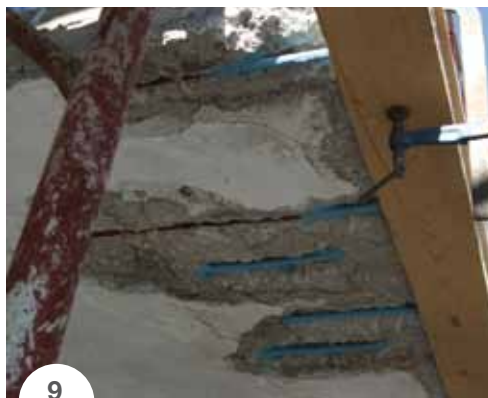
**FOTO 9.** I ferri d'armatura messi a nudo sono stati protetti con MAPEFER, malta cementizia anticorrosiva.

anche sui ferri di armatura messi a nudo sui quali, una volta preparati, è stata quindi applicata MAPEFER, la malta cementizia anticorrosiva bicomponente per la protezione dei ferri d'armatura. Per il ripristino delle sezioni di calcestruzzo rimosse, è stata utilizzata la malta MAPEGROUT 430, la malta tissotropica fibrorinforzata di granulometria fine, a presa normale, per il risanamento del calcestruzzo.

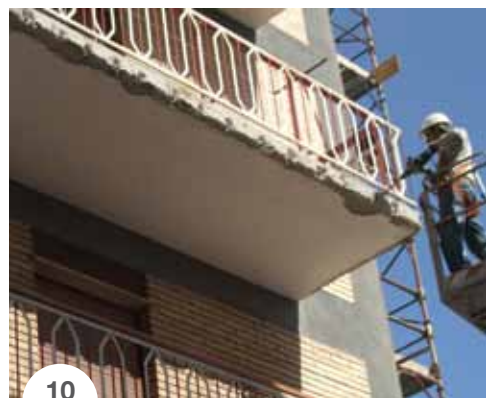
**FOTO 10.** I profili dei balconi in calcestruzzo sono stati ripristinati con la malta MAPEGROUT 430.

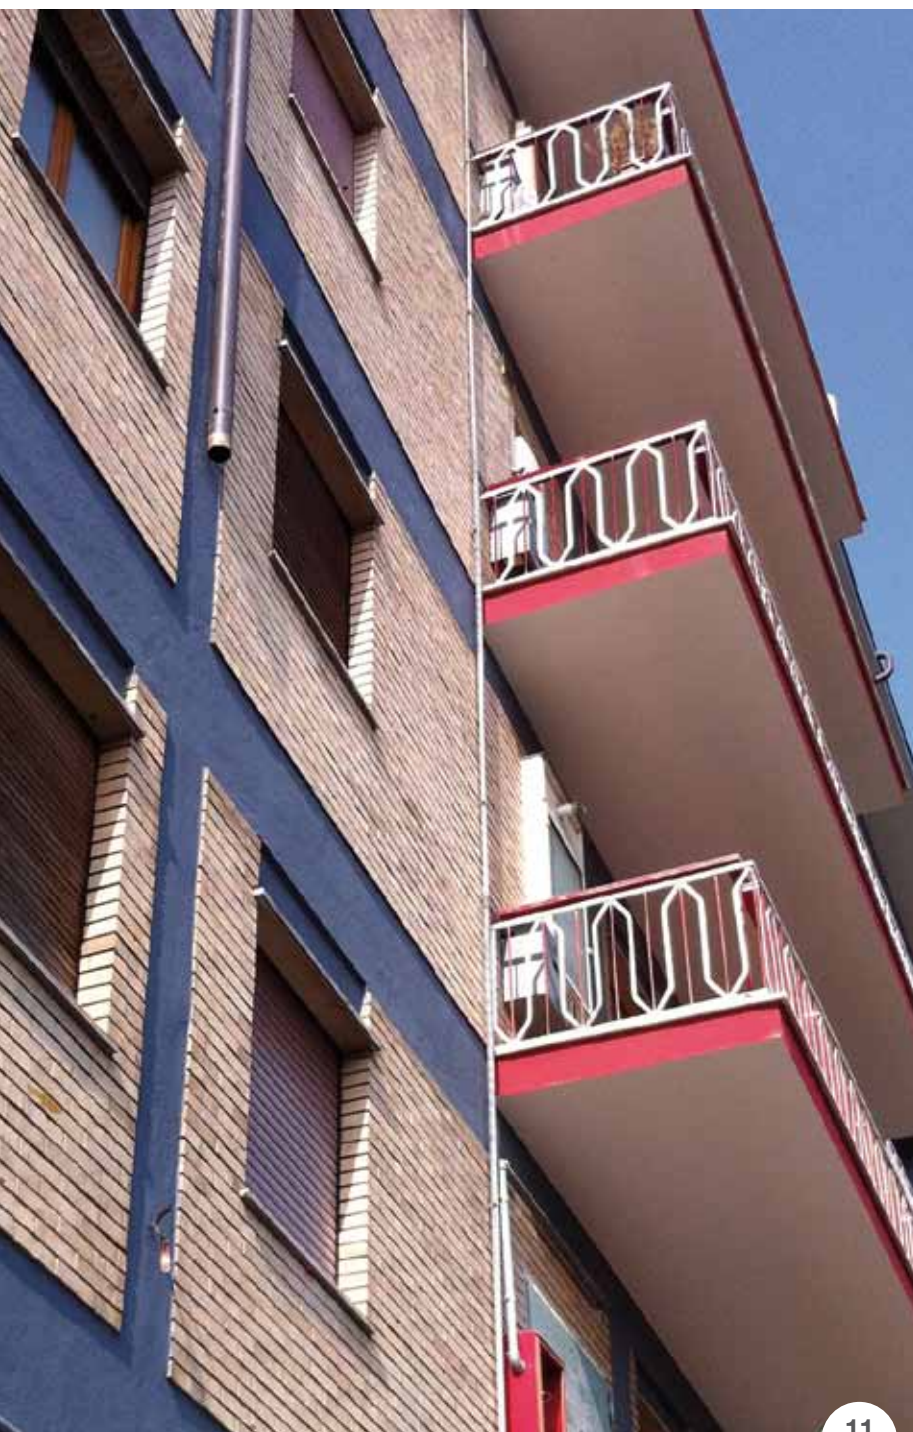
**FOTO 11.** La facciata del palazzo a intervento ultimato.

Una volta ripristinato il calcestruzzo degradato ed eseguito il trattamento antigraffiti, si è poi passati alla finitura delle superfici delle facciate. Come trattamento preliminare le superfici sono state preliminarmente primerizzate con ELASTOCOLOR PRIMER, il trattamento fissativo di supporti sfarinanti e polverosi come intonaci cementizi e superfici in calcestruzzo. La finale procedura di finitura è stata eseguita con ELASTOCOLOR PITTURA, la pittura monocomponente, per esterni e interni, a base di resine acriliche in dispersione acquosa che filma in superficie mediante la luce naturale ed è ideale per la pitturazione di facciate con problemi di fessurazioni e di strutture in calcestruzzo soggette a deformazioni.
