# Una torre a guardia della miniera

**Il recupero di una torre utilizzata per il trasporto del carbone estratto dalle miniere ha richiesto l'intervento dei prodotti Mapei.**

**Torre La Belle-Fleur,** Cheratte (Belgio)

**Intervento:** recupero delle superfici esterne della torre (500 m<sup>2</sup>)

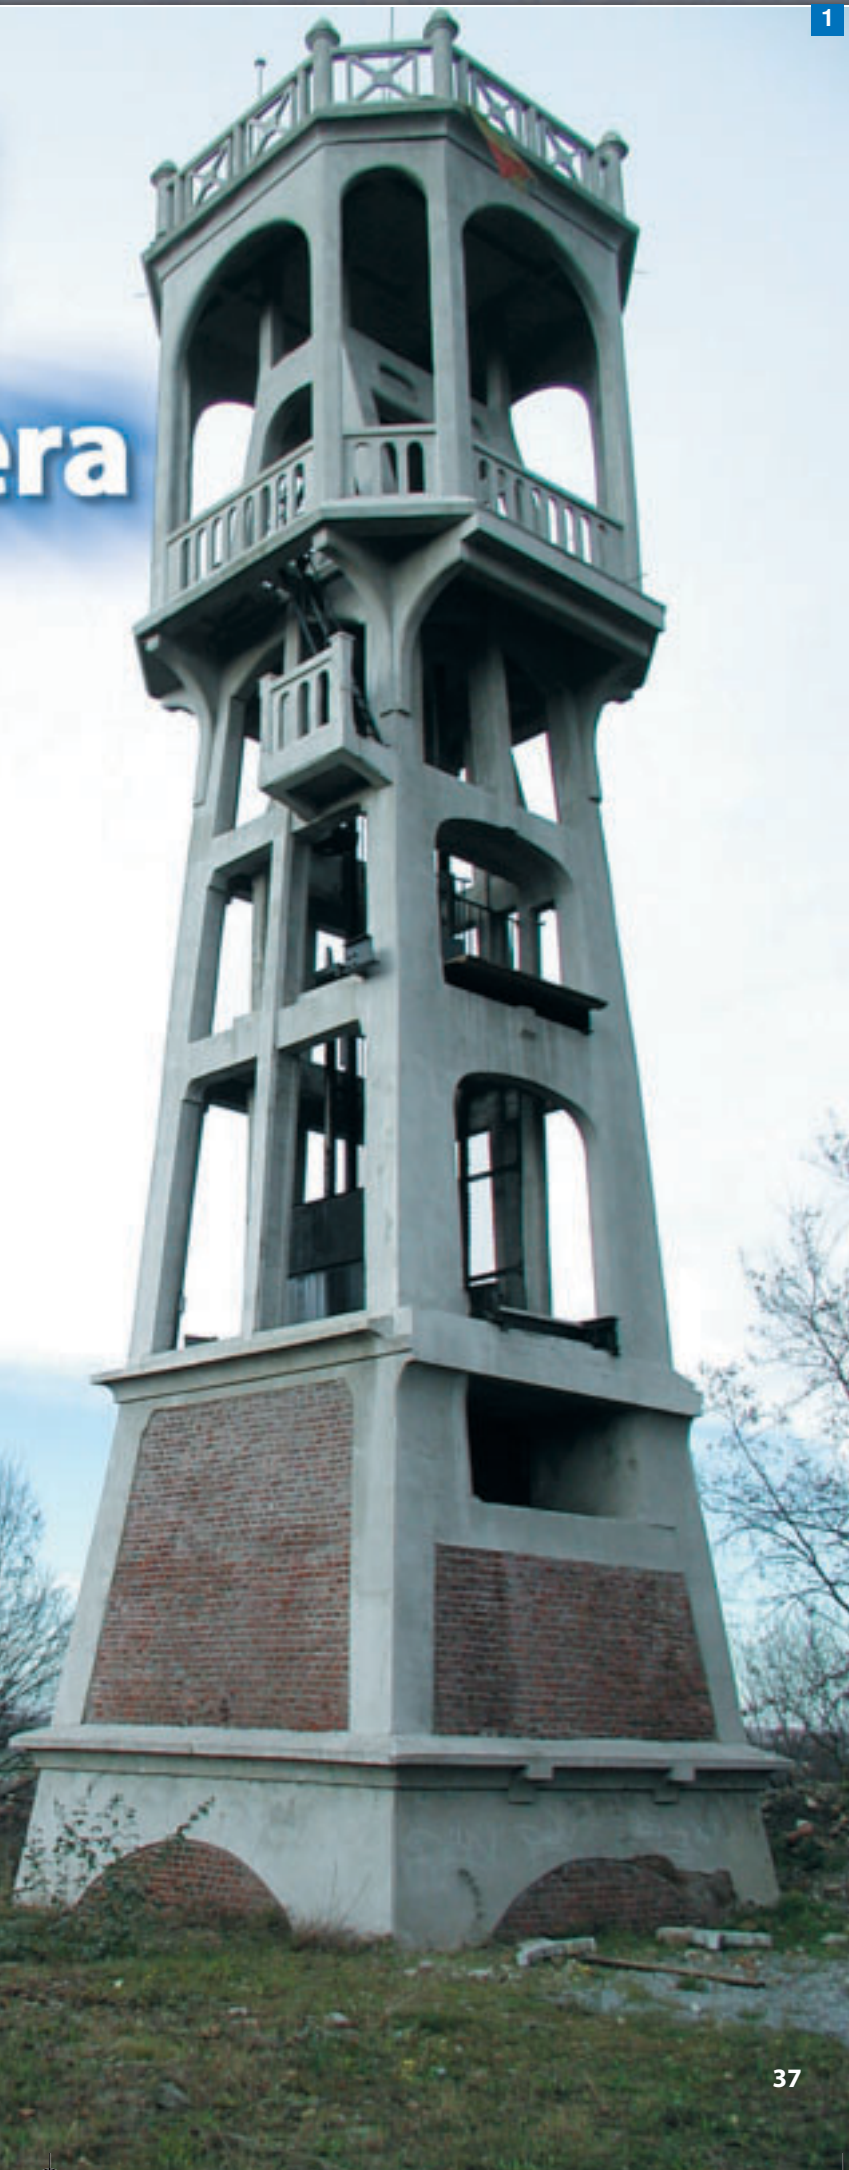
Foto 1

La torre La Belle-Fleur sormonta un pozzo di aerazione ausiliario da cui veniva portato in superficie il carbone estratto.

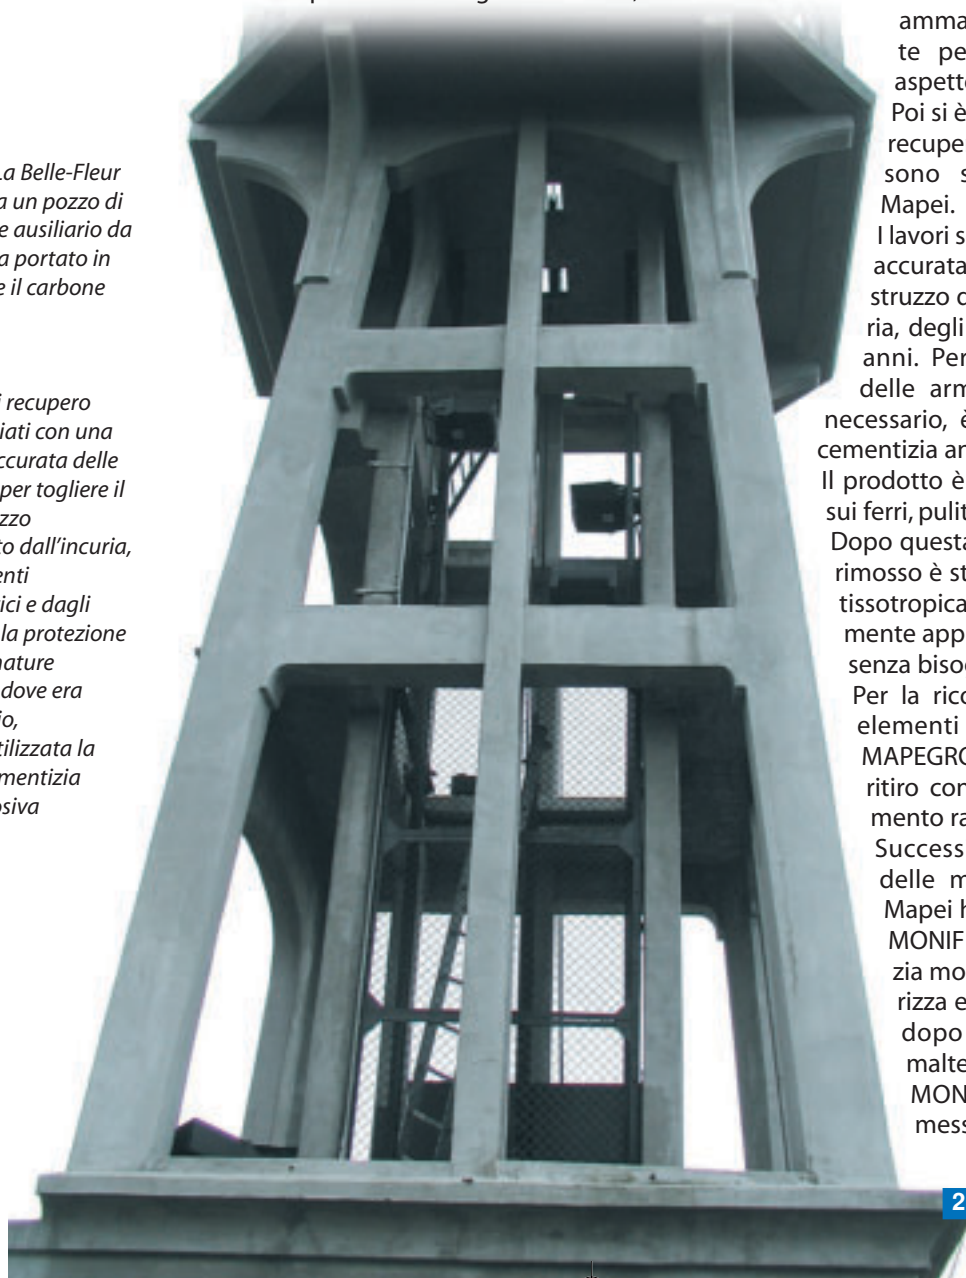
Foto 2

I lavori di recupero sono iniziati con una pulitura accurata delle superfici per togliere il calcestruzzo degradato dall'incuria, dagli agenti atmosferici e dagli anni. Per la protezione delle armature esistenti, dove era necessario, è stata utilizzata la malta cementizia anticorrosiva Mapefer.

I lavori sono partiti con una pulitura accurata dei muri esterni dal calcestruzzo degradato a causa dell'incuria, degli agenti atmosferici e degli anni. Per effettuare la protezione delle armature esistenti, dove era necessario, è stata utilizzata la malta cementizia anticorrosiva MAPEFER\*.

Il prodotto è stato applicato a pennello sui ferri, puliti dalla ruggine.

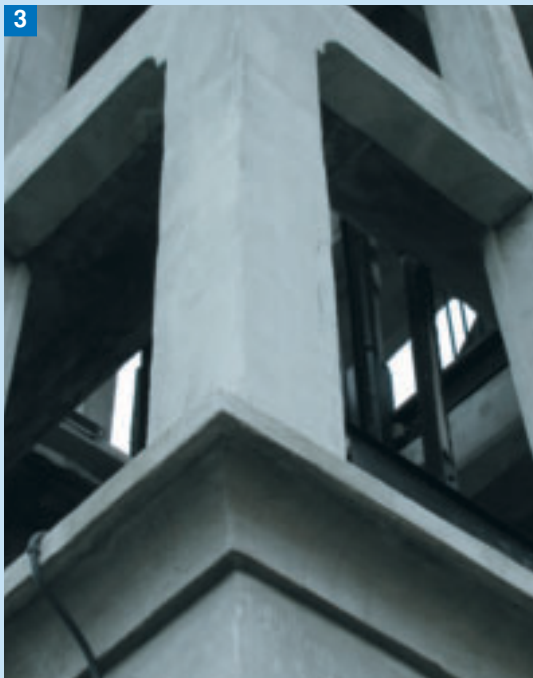
3

*Foto 3*  
Per ricostruire la muratura esterna in calcestruzzo è stata utilizzata la malta Mapegrout T40, facilmente applicabile su superfici verticali senza bisogno di cassature fisse. Per la ricostruzione locale di alcuni elementi è stato preferito invece Mapegrout Rapido, una malta a presa e indurimento molto rapido.

Dopo questa operazione il calcestruzzo rimosso è stato ricostruito con la malta tissotropica MAPEGROUT T40\*, facilmente applicabile su superfici verticali senza bisogno di cassature fisse.

Per la ricostruzione locale di alcuni elementi è stato preferito invece MAPEGROUT RAPIDO\*, una malta a ritiro controllato a presa ed indurimento rapido.

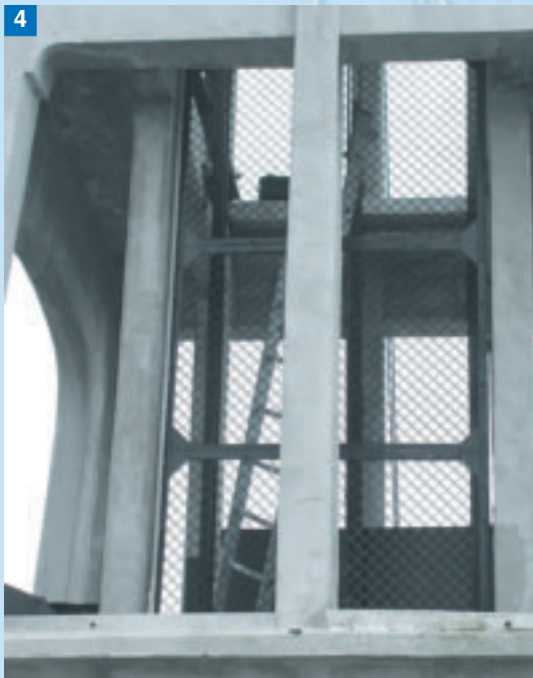
4

*Foto 4*  
La rasatura delle murature esterne è stata realizzata con Monofinish che regolarizza e rende uniformi le superfici. Il prodotto inoltre ha permesso di ottenere un colore di finitura che si avvicinava il più possibile a quello che aveva in origine la struttura in cemento.

Successivamente per la rasatura delle murature esterne, i tecnici Mapei hanno suggerito l'utilizzo di MONIFINISH\*, una malta cementizia monocomponente che regola la ricchezza e rende uniformi le superfici dopo la ricostruzione con le malte della linea MAPEGROUT.

MONIFINISH\* inoltre ha permesso di ottenere un colore di

finitura il più possibile simile a quello originale della struttura in cemento.

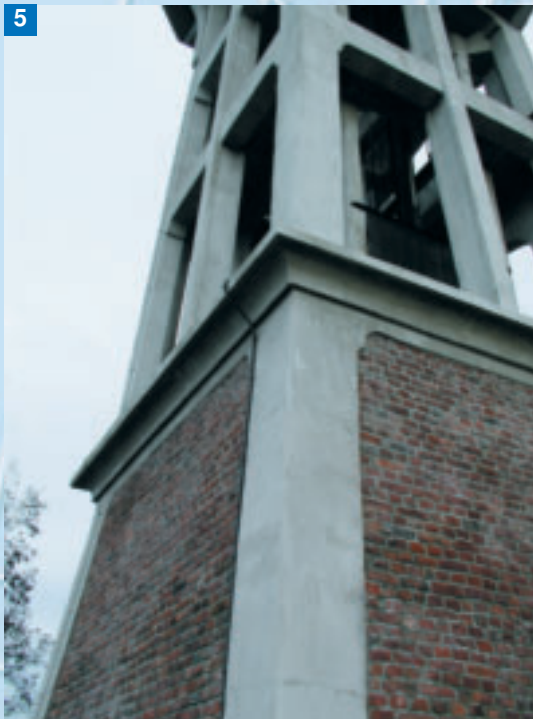
5

*Foto 5*  
Sugli inserti in mattoni posti alla base de La Belle-Fleur è stato steso uno strato di impregnante idrorepellente Antipluvio S. Sulle pareti inferiori è stato applicato WallGard Graffiti Barrier, una pellicola che crea una barriera repellente agli oli e all'acqua e protettiva contro i graffiti e le scritte vandaliche.

Alla base la torre presentava degli inserti in mattoni sui quali è stato applicato uno strato di impregnante idrorepellente ANTIPLUVIOL S\*, un prodotto a base di resine silossaniche in solvente, caratterizzato da un'alta capacità di penetrazione nel supporto su cui viene steso. Sulle pareti inferiori, come protezione contro i graffiti e le scritte vandaliche, è stato applicato WALLGARD GRAFFITI BARRIER\*. Il prodotto, una volta applicato, forma una pellicola che non impedisce la traspirabilità del muro, ma crea una barriera che consente una facile rimozione di vernici convenzionali, pastelli a cera ecc. Interamente rinnovata, la torre della Belle-Fleur troneggia oggi sulla sommità di una collina verdeggianti e non è necessario essere stati minatori per rimanere affascinati dalla vista che si ha sull'antico sito carbonifero di Hasard.
