Réfection du pont Brickell Key à Miami

Les produits MAPEI aident à maintenir l'accès à une île paradisiaque exclusive

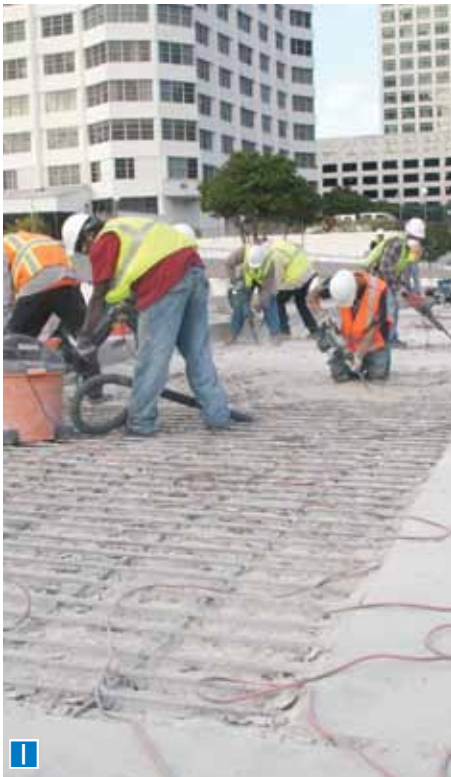
Après avoir subi plusieurs années de circulation de véhicules lourds et une exposition constante aux conditions difficiles du milieu salé, le tablier du pont Brickell Key avait un urgent besoin de réparation. 2 La réparation horizontale des zones écaillées sur le tablier du pont a été effectuée facilement grâce au mortier de réparation fluide **Planitop® 18**.

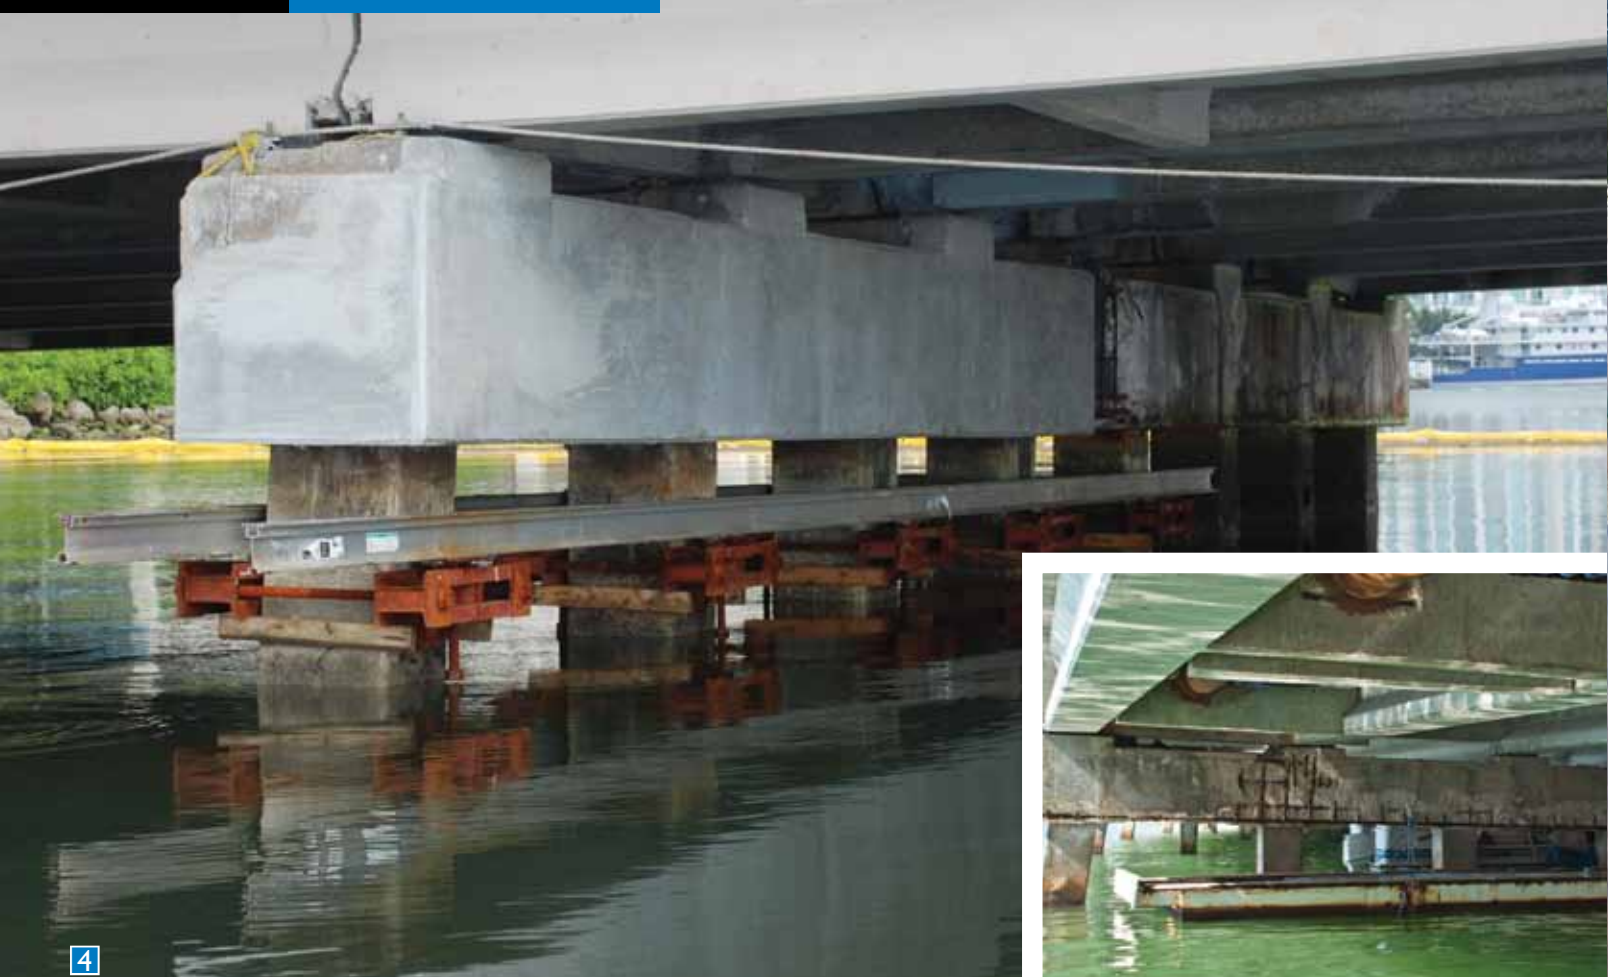
4 Plusieurs réparations ont été effectuées sur les faces inférieures du tablier, des poutres et des chapiteaux de colonnes du pont. Pour répondre à ces besoins de réparations verticales et en surplomb, on s'est fié au mortier de réparation ultra polyvalent et à temps d'emploi prolongé **Planitop XS** de MAPEI. Parce que **Planitop XS** est très malléable et procure une ouvrabilité exceptionnelle, on a pu facilement l'appliquer à la main pour corriger les petits défauts sur les surfaces de béton tels que les trous, les alvéoles et les dépressions, en couches allant de très mince jusqu'à une épaisseur de 10 cm (4"). Pour les endroits demandant une grande quantité de produit, comme le dessous du tablier, on a simplement appliqué **Planitop XS** par pulvérisation.

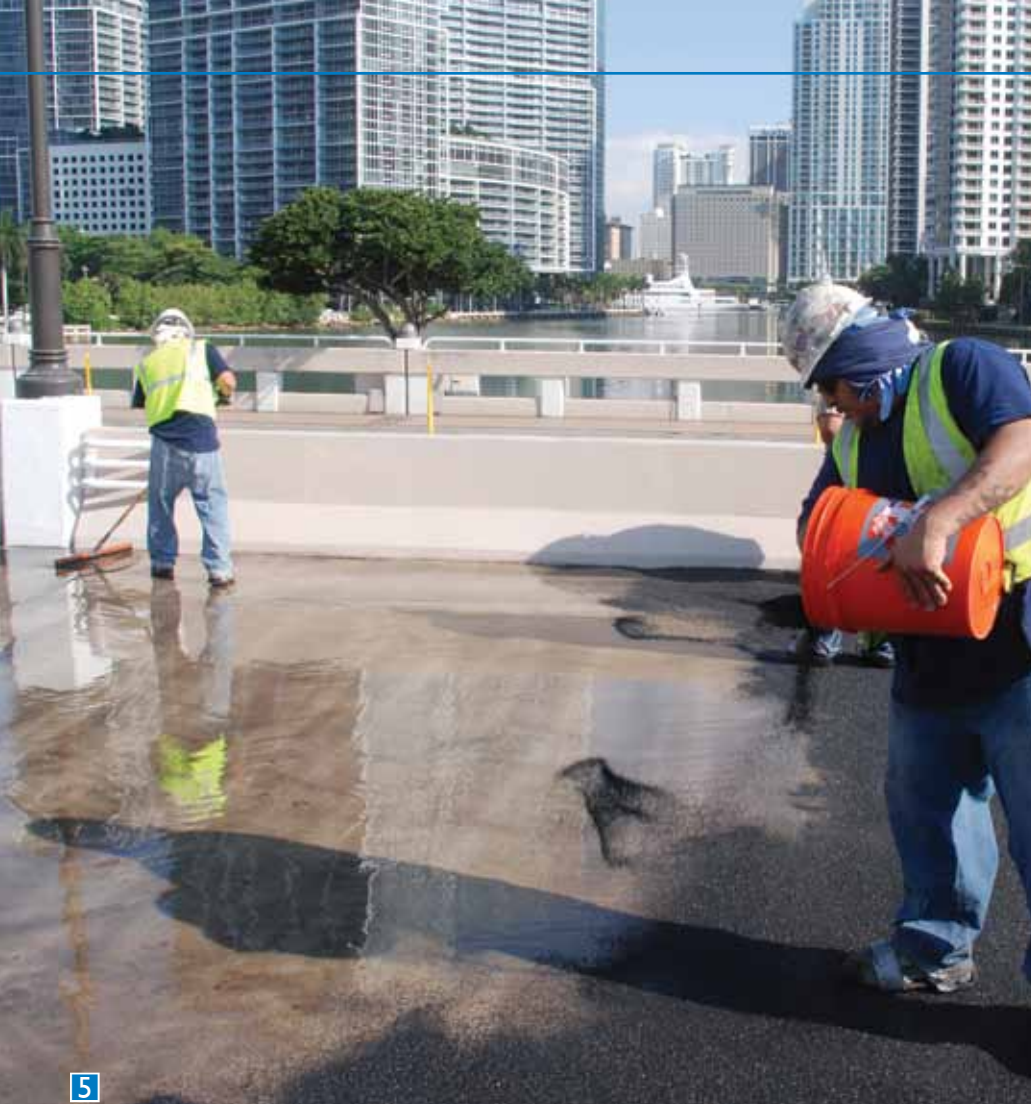
5

Une fois la rénovation de la face inférieure du pont et la réparation des colonnes, poutres et chapiteaux complétées, on a pu consacrer les efforts à donner une nouvelle vie au tablier du pont Brickell Key. Le tablier a d'abord été grenailé jusqu'à l'obtention d'un profil CSP 5, puis un système composé de deux couches de revêtement époxyde **Planiseal^{MC} Traffic Coat** - sur lesquelles on a répandu de l'agrégat « black beauty » à la volée - a été appliqué. Ce système, d'une épaisseur de 10 mm (3/8"), a facilement satisfait aux spécifications du projet, pour une durabilité exceptionnelle.
