PIEVE DI SAN DONATO IN POLENTA

Una storica chiesa, citata da Dante e Carducci, ha ritrovato l'antica bellezza

2010-2012: lavori di restauro e consolidamento

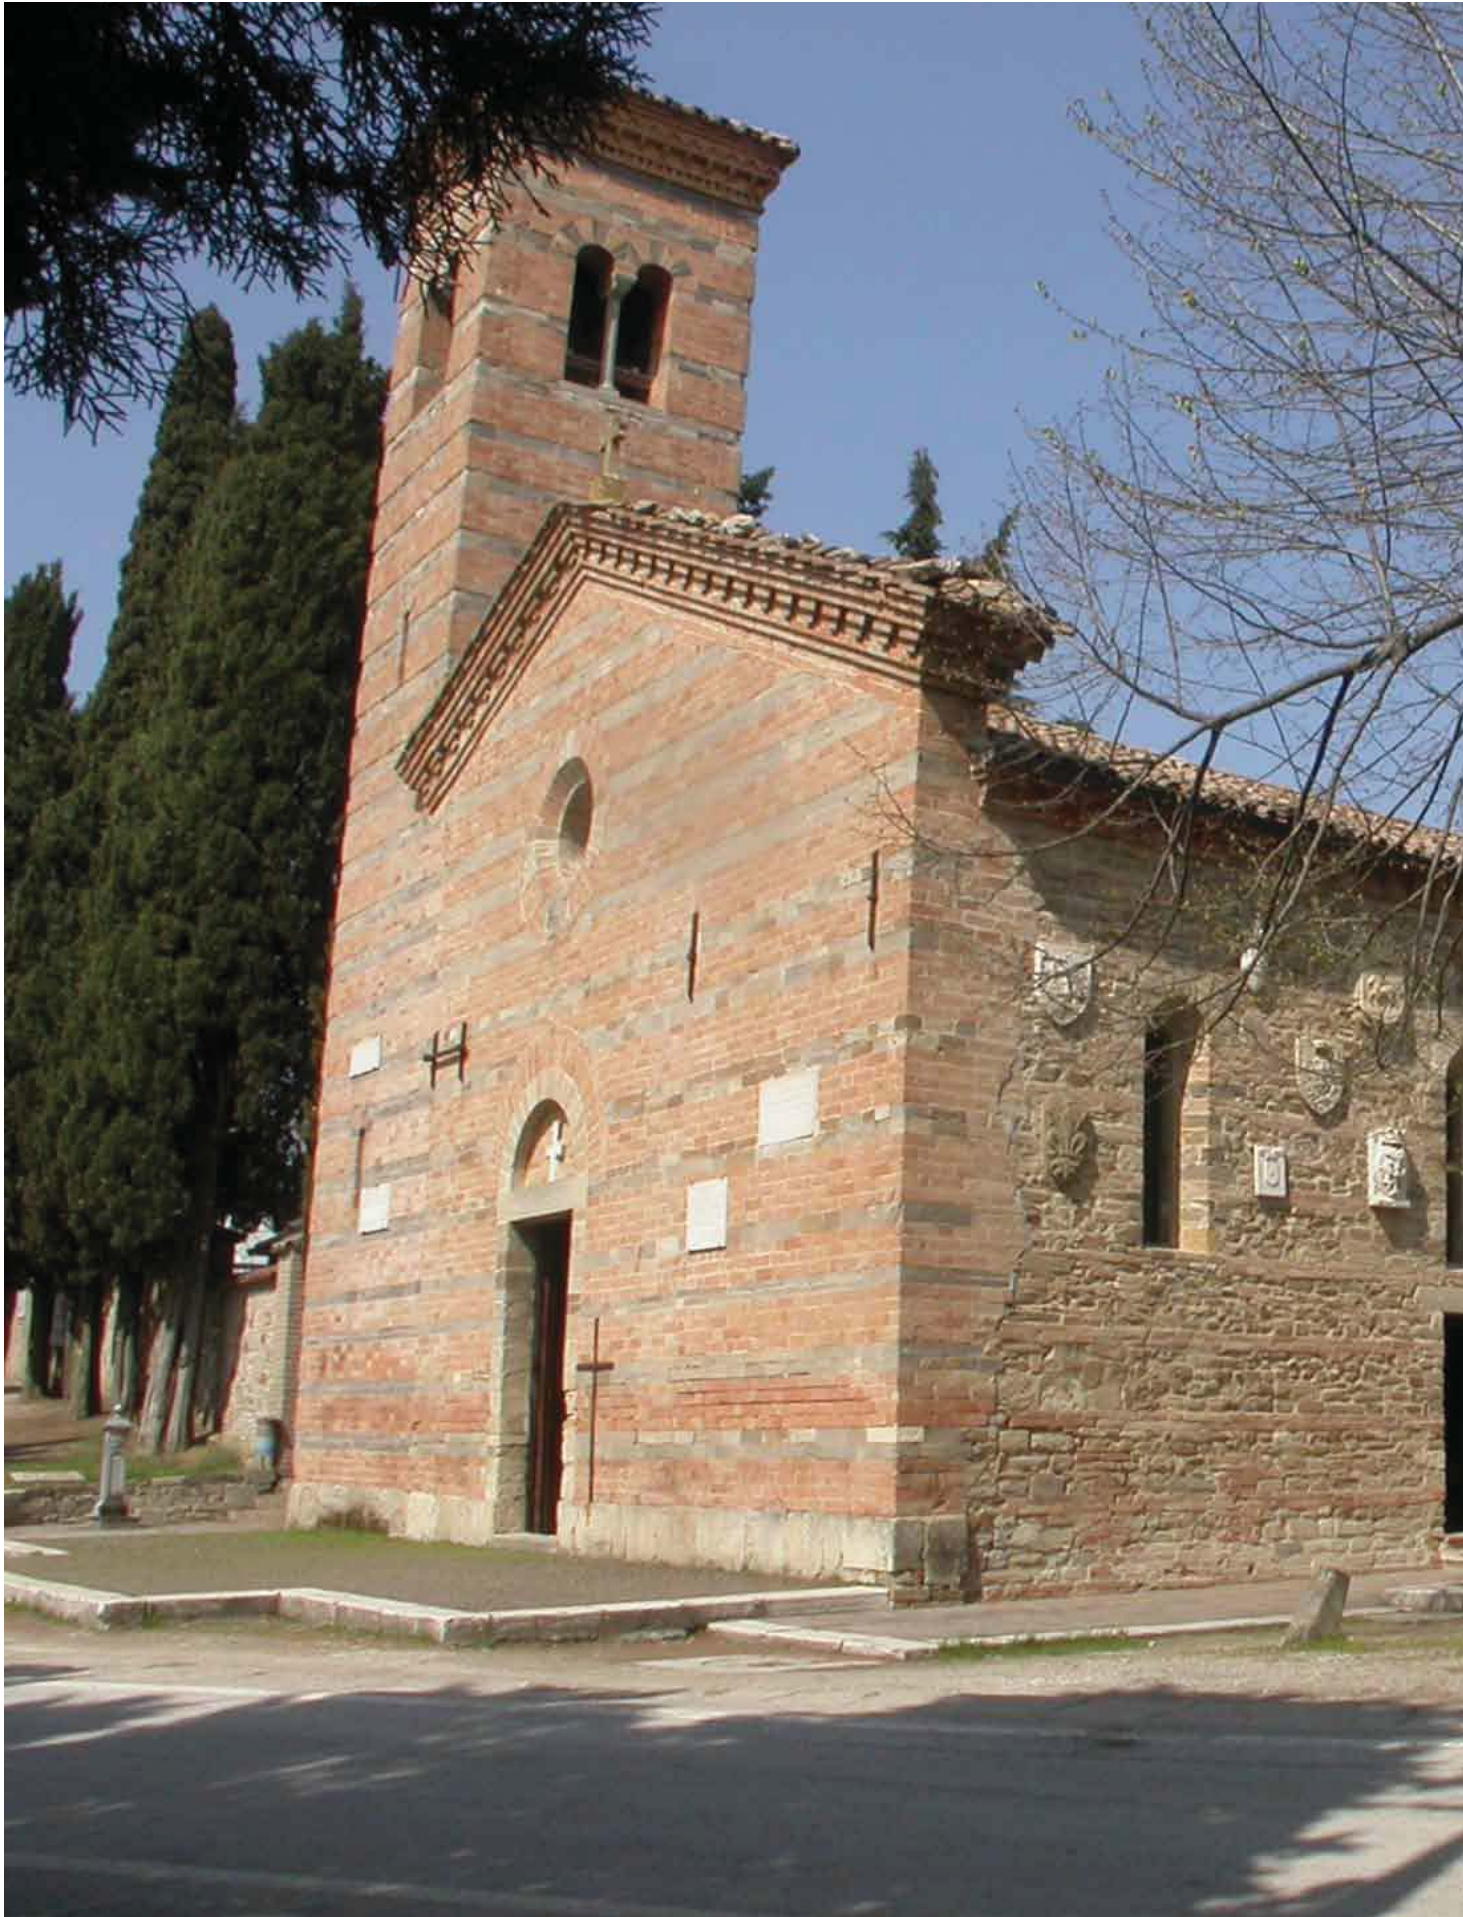
Nella foto d'apertura.

I prossimi lavori di riqualificazione riguarderanno il rifacimento delle facciate esterne e la sommità del campanile.

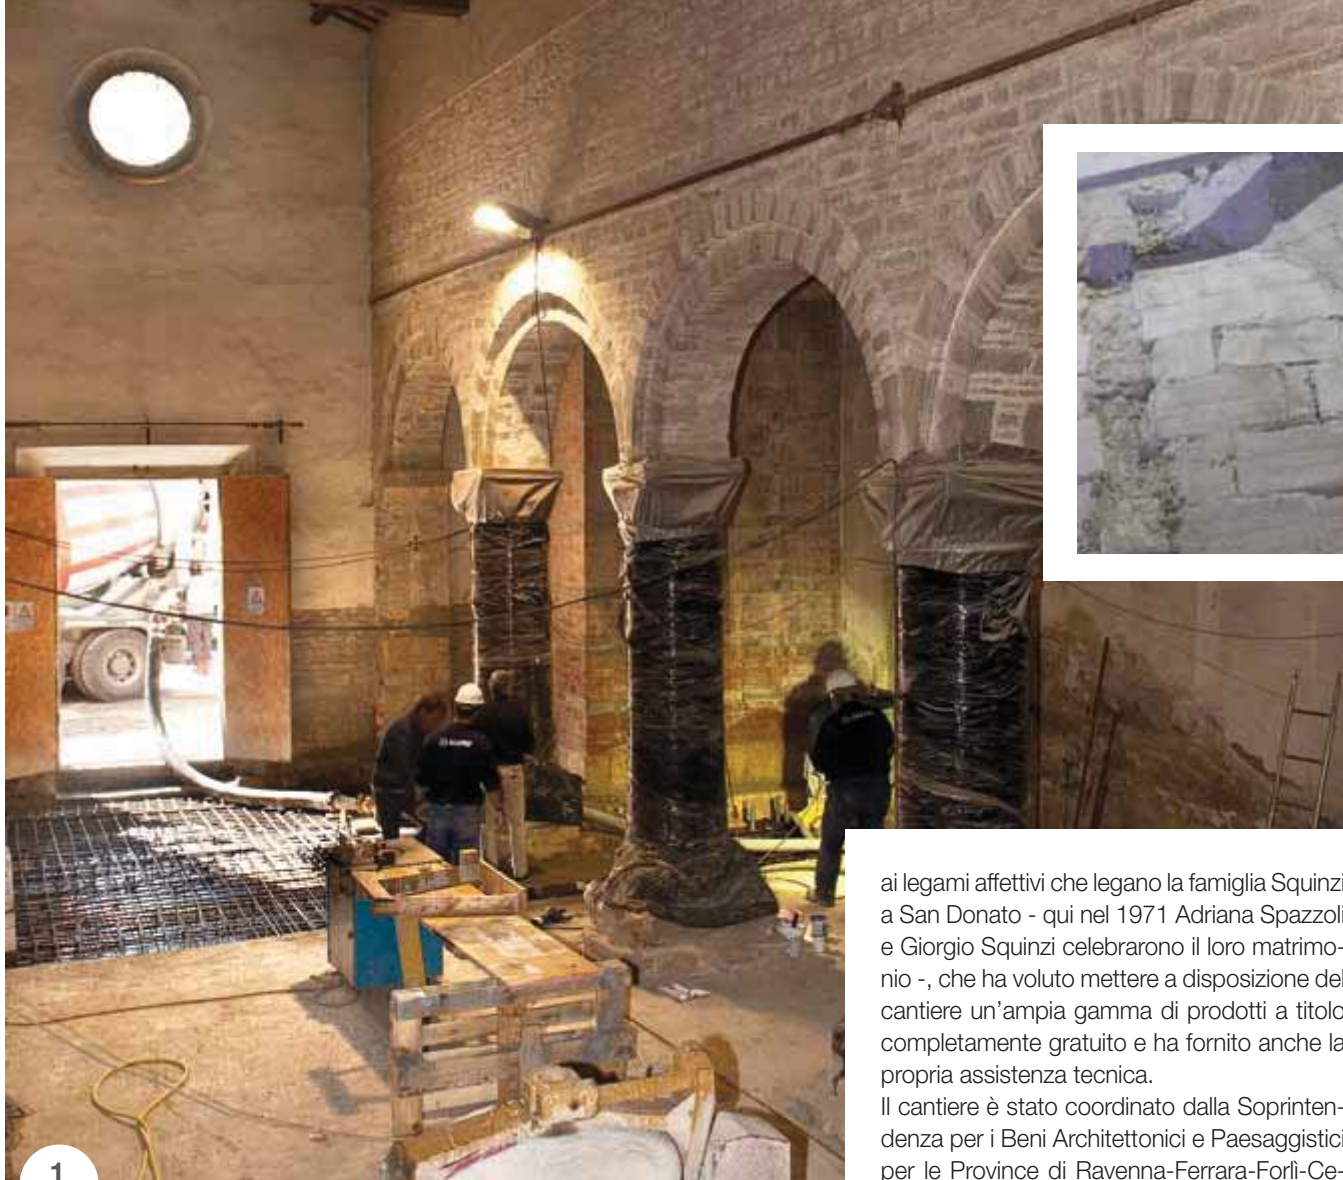
Foto 1.

Intervento sul sottofondo della navata centrale.

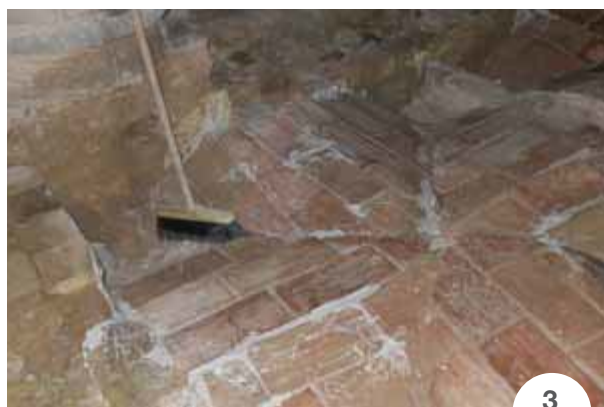
Foto 2.

Svuotamento e pulizia dell'estradosso delle volte della cripta.

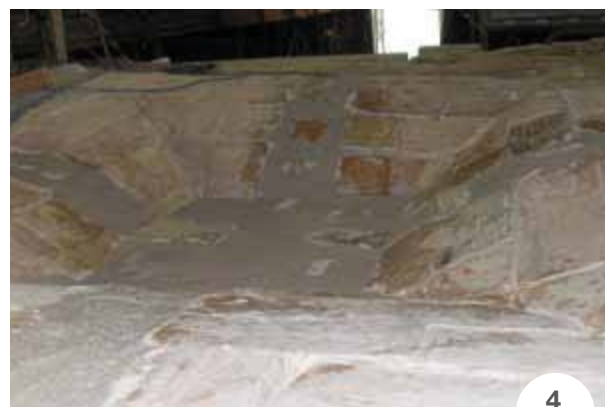
Foto 3.

Dopo la scarnitura dei giunti, le lesioni sono state consolidate con MAPE-ANTIQUE I.

Le lesioni più significative presenti sulle muraure sono state ricucite utilizzando i tubi pultrusi in fibra di carbonio preimpregnati con resina epossidica CARBOTUBE e con iniezioni di MAPE-ANTIQUE I. Per effettuare questo intervento sono stati realizzati dei fori di diametro 20 mm, opportunamente distanziati l'uno dall'altro, inclinati di 20° verso il basso rispetto all'orizzontale e con una profondità pari ai 2/3 dello spessore murario. Dopo la loro pulizia con acqua con appositi tubi iniettori precedentemente fissati, è stata eseguita l'iniezione di MAPE-ANTIQUE I fino a rifiuto.

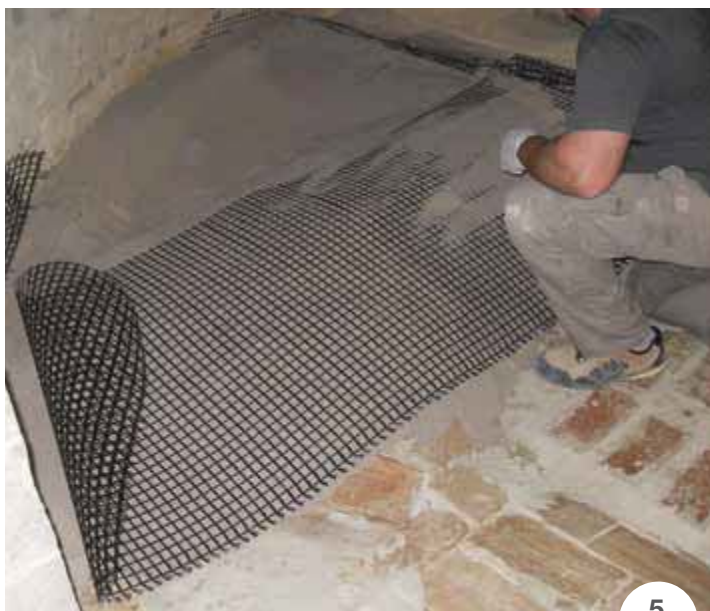
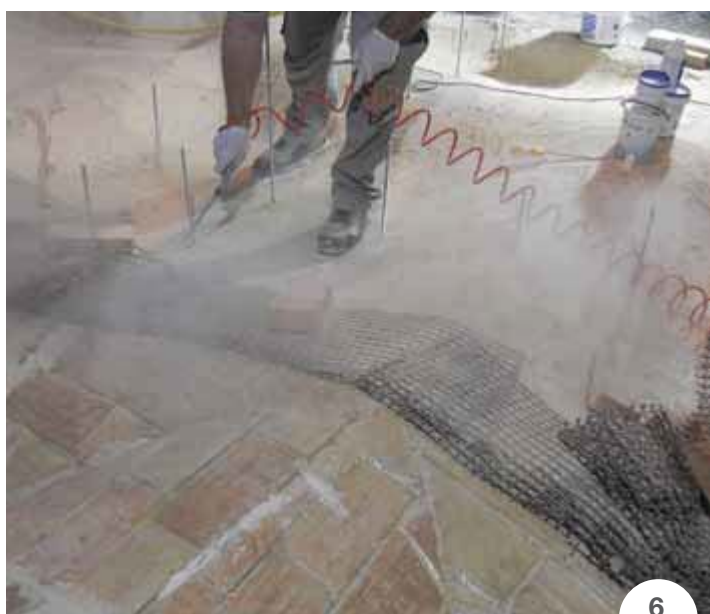
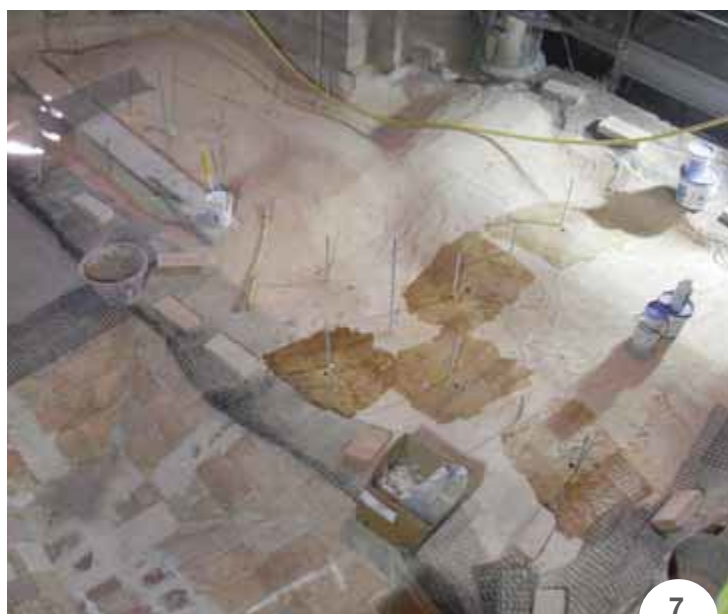
Foto 5, 6 e 7.

L'estradosso delle volte è stato pulito e trattato con MAPEWRAP PRIMER 1 nelle zone di ancoraggio, seguito dalla posa della rete MAPEGRID G 220 tra due strati di PLANITOP HDM RESTAURO.

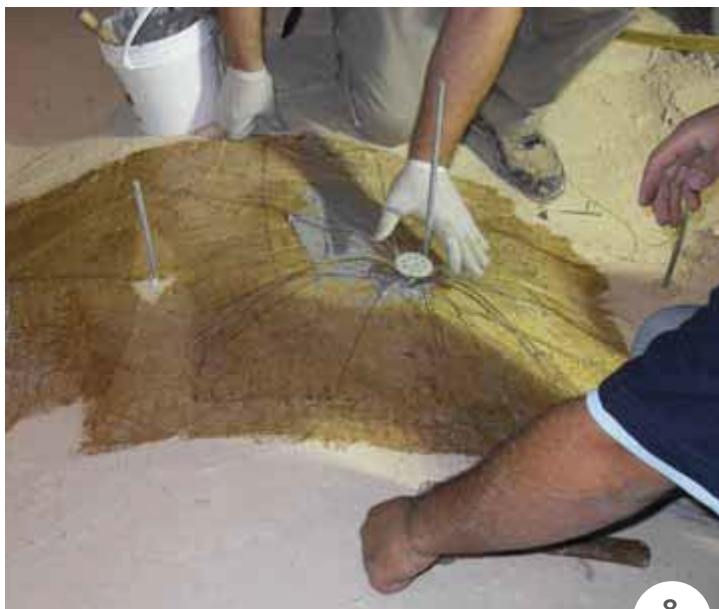
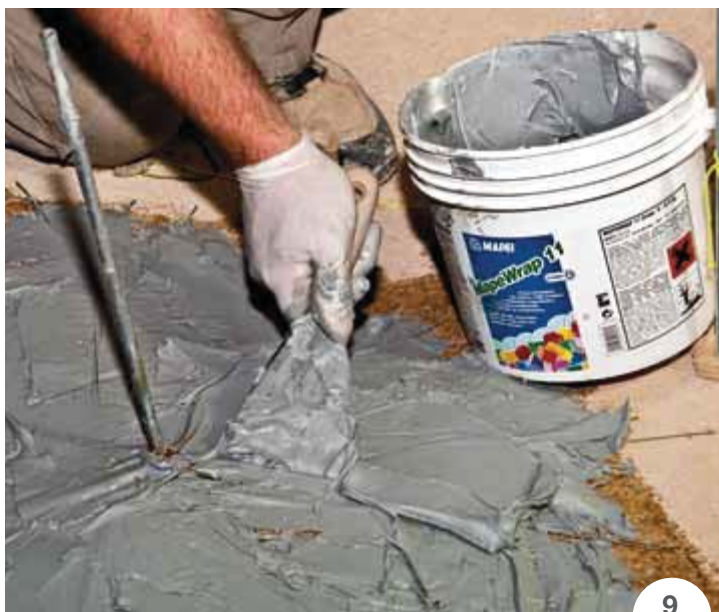
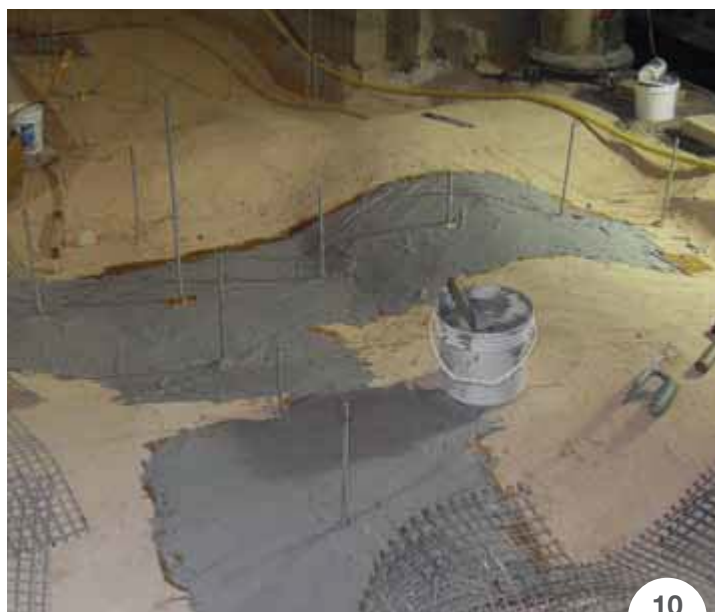
Foto 8, 9 e 10.

Successivamente i fori sono stati riempiti con MAPEWRAP 11, inserito MAPEWRAP S FIOCCO, è stato saturato con MAPEWRAP 11 e apertura a raggiera con spalmatura finale sempre di MAPEWRAP 11.

Dopo un'accurata pulizia dalla polvere e dai residui, l'interno dei fori è stato trattato con il primer epossidico MAPEWRAP PRIMER 1, specifico per il sistema MapeWrap. Nei fori è stato successivamente applicato lo stucco epossidico a consistenza tissotropica MAPEWRAP 11. L'applicazione è avvenuta manualmente utilizzando un'apposita cartuccia, del tipo di quelle utilizzate per estrarre il silicone. A questo punto sono state inserite porzioni di corda in fibra di acciaio ad alta resistenza per il rinforzo strutturale MAPEWRAP S FIOCCO (di diametro 12 mm).

Una volta inserito il fiocco, la parte terminale è stata sfioccata e disposta a raggiera, applicandola sulla rete MAPEGRID G 220 lasciata

a vista. La corda è stata infine ricoperta con lo stucco epossidico MAPEWRAP 11.

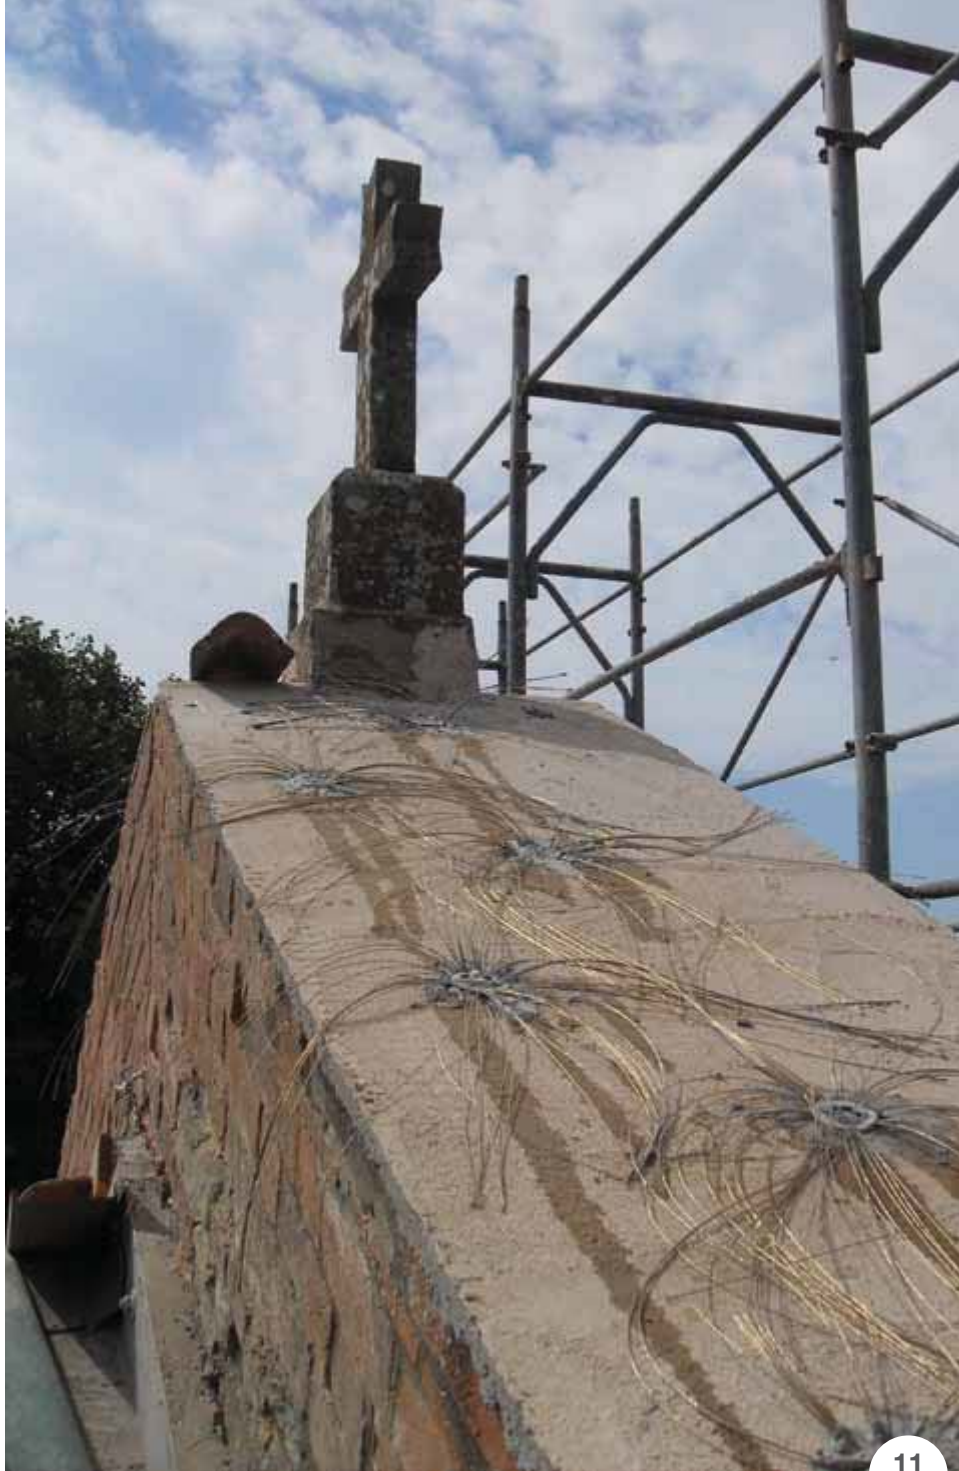
Foto 11.

Consolidamento del timpano con l'utilizzo di MAPEWRAP S FIOCCO.

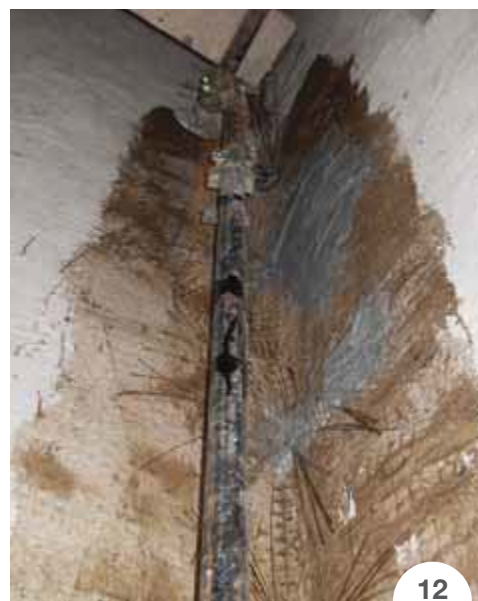
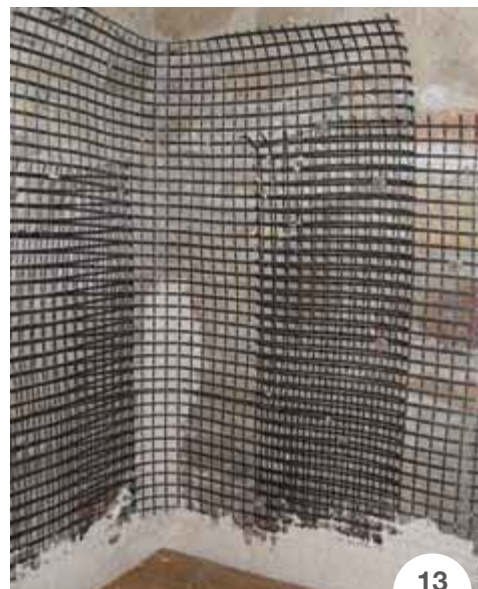
Foto 12 e 13.

Consolidamento del campanile con l'applicazione di fiocchi in carbonio, rete MAPEGRID G 220 e PLANITOP HDM RESTAURO.

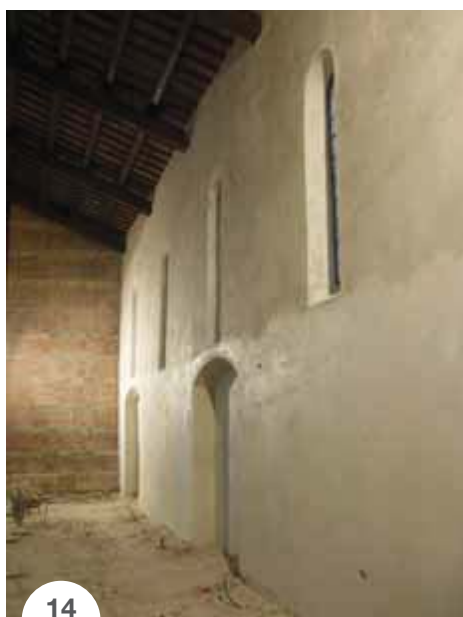
Foto 14.

Per riportare la muratura al suo aspetto originario e, allo stesso tempo, proteggerla dall'umidità, è stato utilizzato il sistema MAPE-ANTIQUE.

lizzazione dei nuovi intonaci su tutte le pareti interne della pieve, si è proceduto in questo modo: nella parte inferiore, fino a un'altezza di circa 2 m, sono stati applicati nuovi intonaci deumidificanti utilizzando in sequenza MAPE-ANTIQUE RINZAFFO e MAPE-ANTIQUE MC. Quest'ultimo, se miscelato con acqua, dà origine a un intonaco molto permeabile al vapore che permette di "smaltire" progressivamente l'umidità in risalita dalle fondazioni. Inoltre, grazie alla presenza di macropori, l'intonaco realizzato con MAPE-ANTIQUE MC annulla le tensioni causate dalla cristallizzazione dei sali all'interno dei pori.

Al di sopra di questa "fascia" è stato applicato un intonaco traspirante, MAPE-ANTIQUE INTONACO NHL, malta premiscelata in polvere per intonaci, composta da calce idraulica naturale (NHL) ed Eco-Pozzolana, sabbie naturali, speciali additivi e microfibre. L'applicazione di questo prodotto è stata effettuata sia a spruzzo, con intonacatrice, che a cazzuola. L'ultima fase dell'intervento ha visto la regolarizzazione di tutte le superfici ripristinate, procedendo con la stesura di MAPE-ANTIQUE FC CIVILE, malta da rasatura traspirante a tessitura fine, a base di calce ed Eco-Pozzolana.

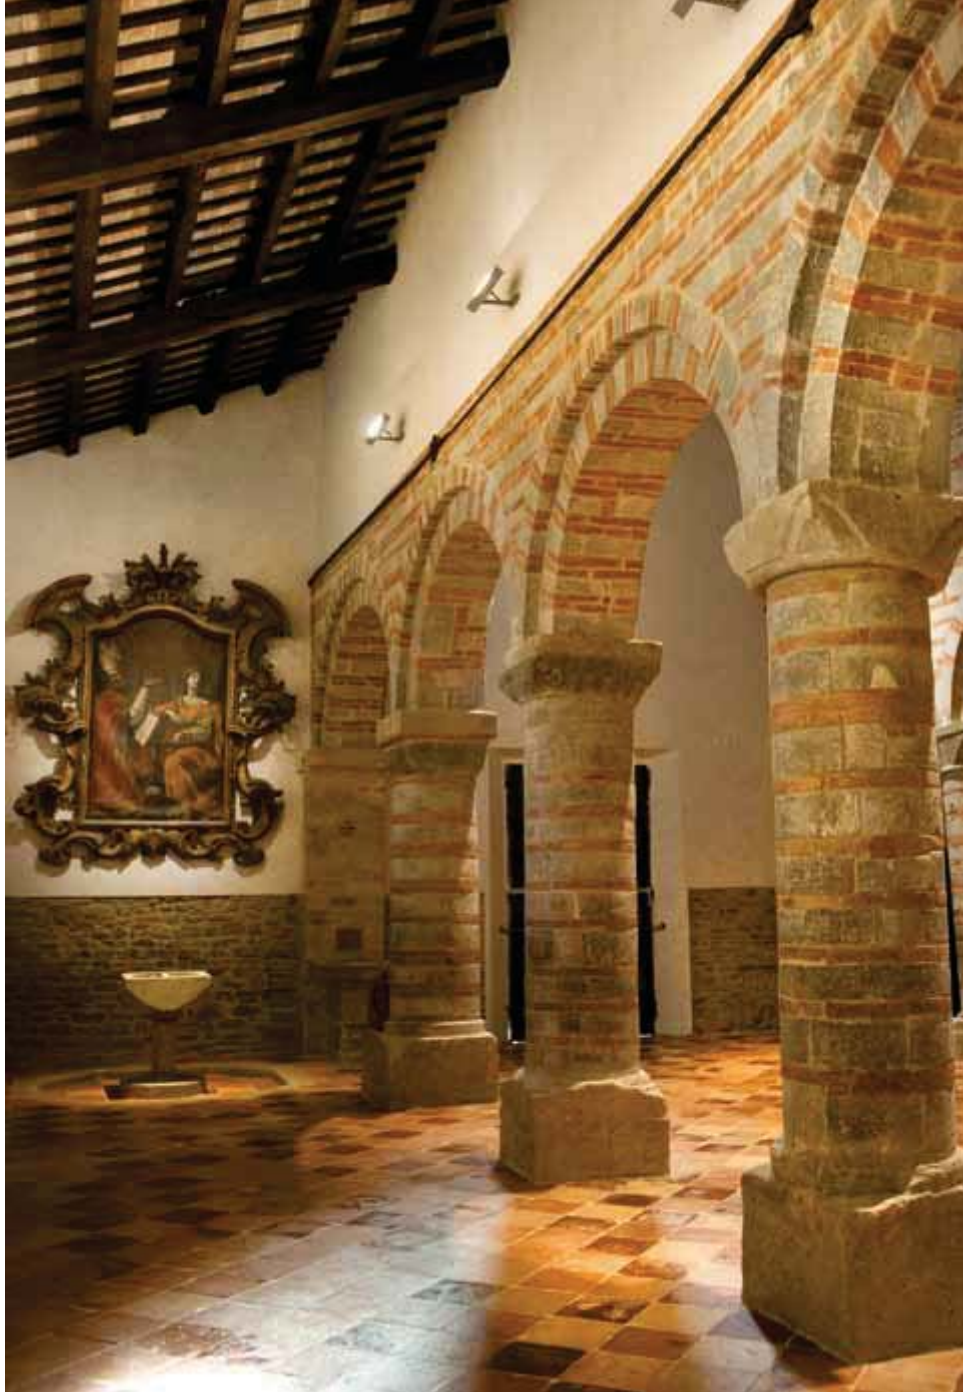
In questa foto.

La vecchia pavimentazione in cotto è stata nuovamente posata con ADESILEX P9 e KERACOLOR FF.

Terminati gli interventi di risanamento e consolidamento, nelle navate, nel presbitero e nella cripta è stata installata una nuova illuminazione. Inoltre tutta la vecchia pavimentazione in cotto, precedentemente smontata e ripulita, è stata nuovamente posata con l'adesivo cementizio ad alte prestazioni, a scivolamento verticale nullo e con tempo aperto allungato per piastrelle ceramiche ADESILEX P9; la stuccatura delle fughe è stata invece effettuata con KERACOLOR FF.
