# LA FUNICOLARE DI CHIAIA

**La più antica delle quattro funicolari che collegano i diversi quartieri di Napoli è stata recentemente sottoposta ad un attento restyling**

**Funicolare di Chiaia, Napoli**

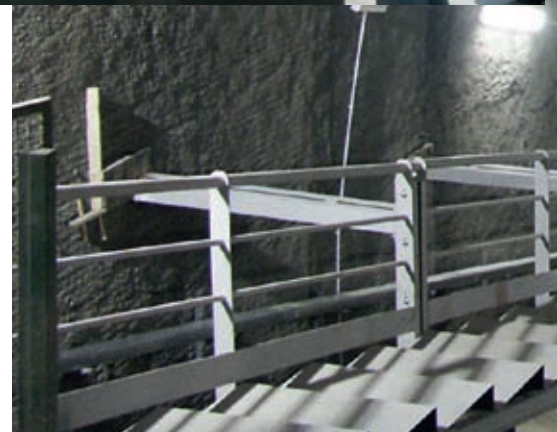
Foto 3. Un'immagine della galleria prima dell'intervento con evidenziato lo stato di degrado.

La dettagliata fase di diagnosi iniziale ha evidenziato la necessità di procedere ad un intervento di impermeabilizzazione perché l'intradosso della galleria presentava venute di acqua, sia puntuali che diffuse, su circa il 50% della superficie.

L'intervento è iniziato con un'accurata idropulizia ad alta pressione dell'intradosso, così da eliminare meccanicamente ogni traccia di materiale incoerente dal supporto tufaceo, le parti friabili o prossime al distacco, fino a raggiungere un sottofondo solido. Questa operazione ha anche reso la superficie sufficientemente scabra per l'applicazione della successiva malta da ripristino.

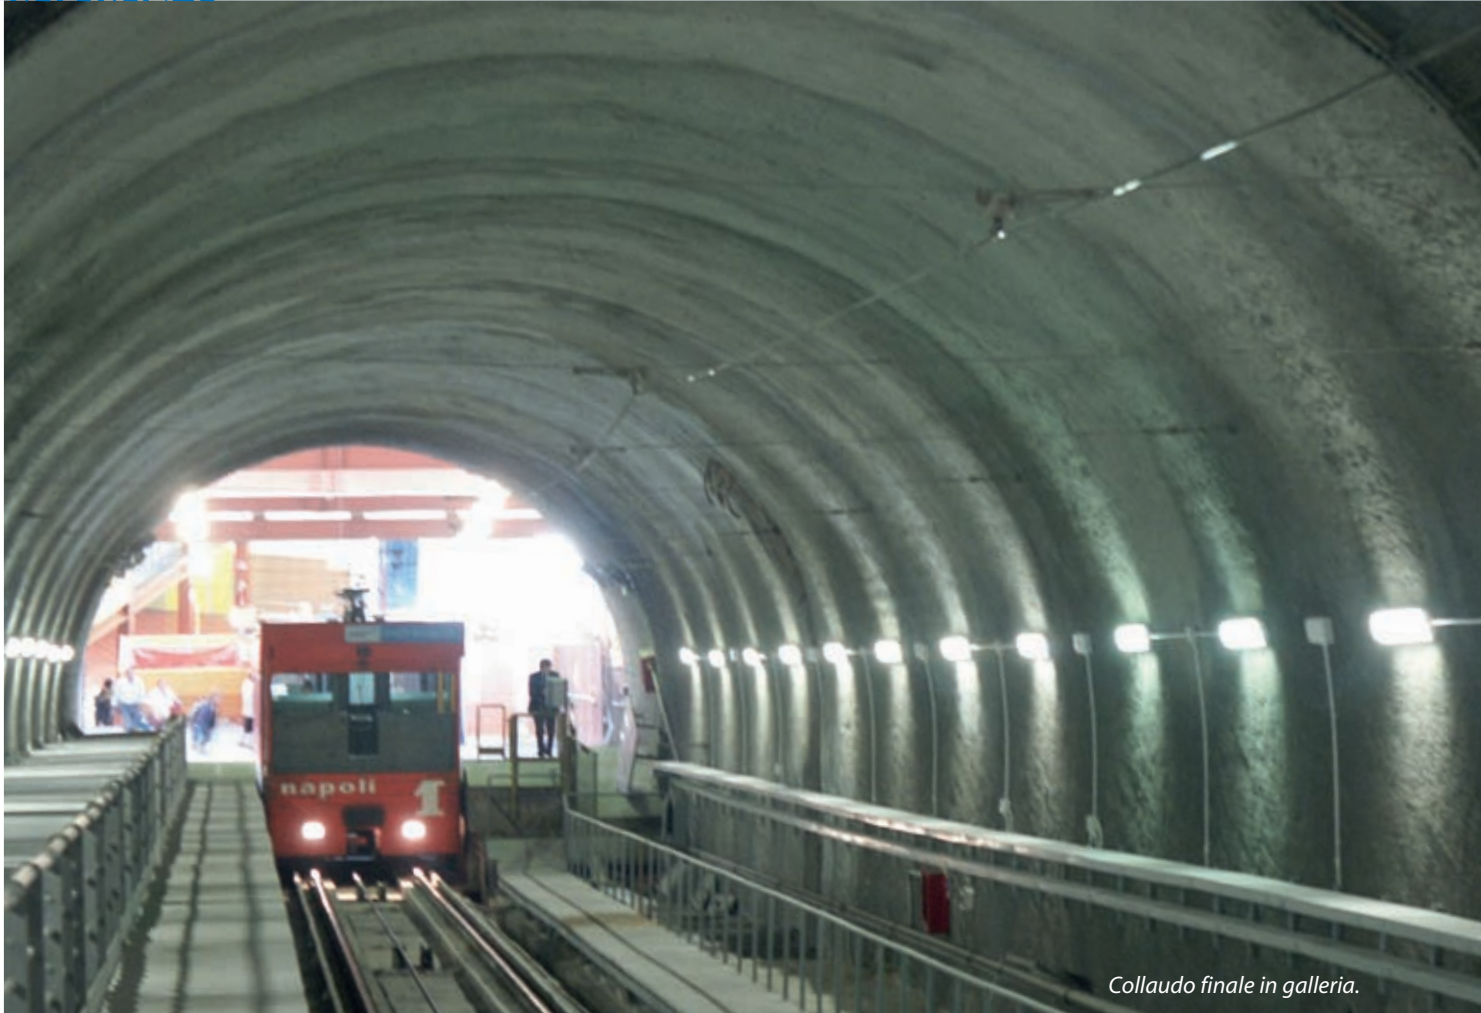
Collaudo finale in galleria.

Il positivo risultato dell'intervento è oggi visibile transitando con la funicolare a testimonianza dell'elevata qualità dei materiali impiegati nonché la loro applicazione secondo le più avanzate tecnologie, e il coordinamento dei lavori dei tecnici altamente specializzati del Mapei Underground Technology Team.
