PISCINE UNIVERSITAIRE DE TALENCE UNE PISCINE DURABLE

La rénovation du bassin 50 m x 20 m

Piscine universitaire, Talence (33)

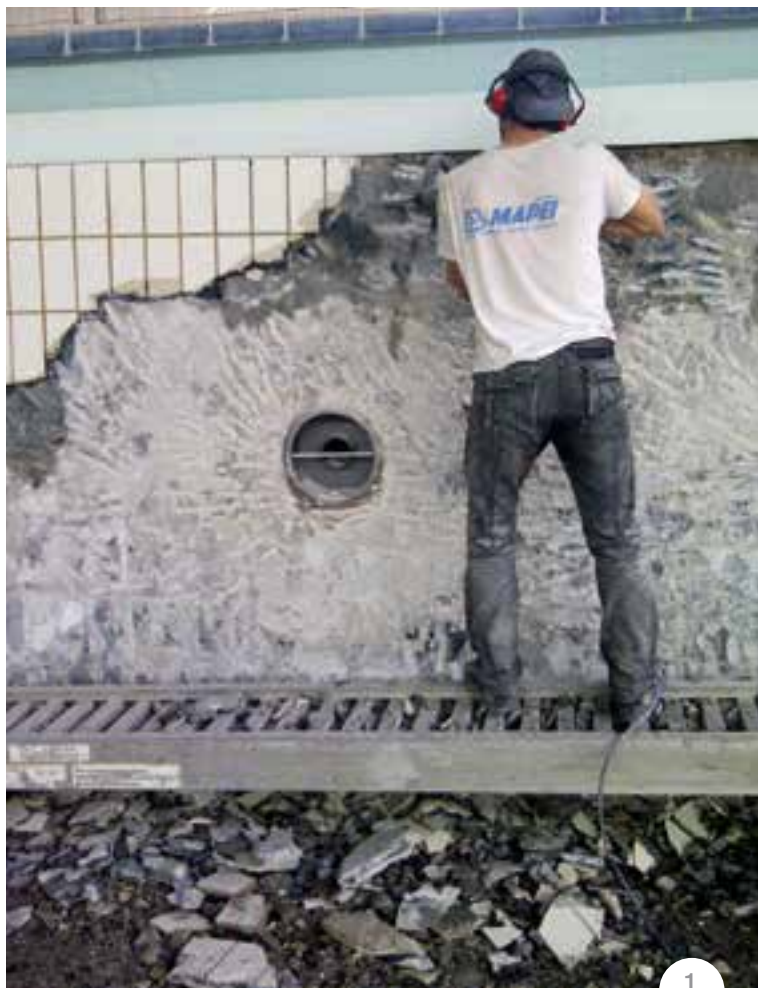
Photo 1.

La dépose des carreaux

Il a fallu dans un premier temps déposer le carrelage existant et revenir sur le support initial : en béton banché pour les parois et un dallage béton pour le sol. Après un décapage « à fer blanc », les armatures ont été passivées avec le mortier anti corrosion MAPEFER 1K.

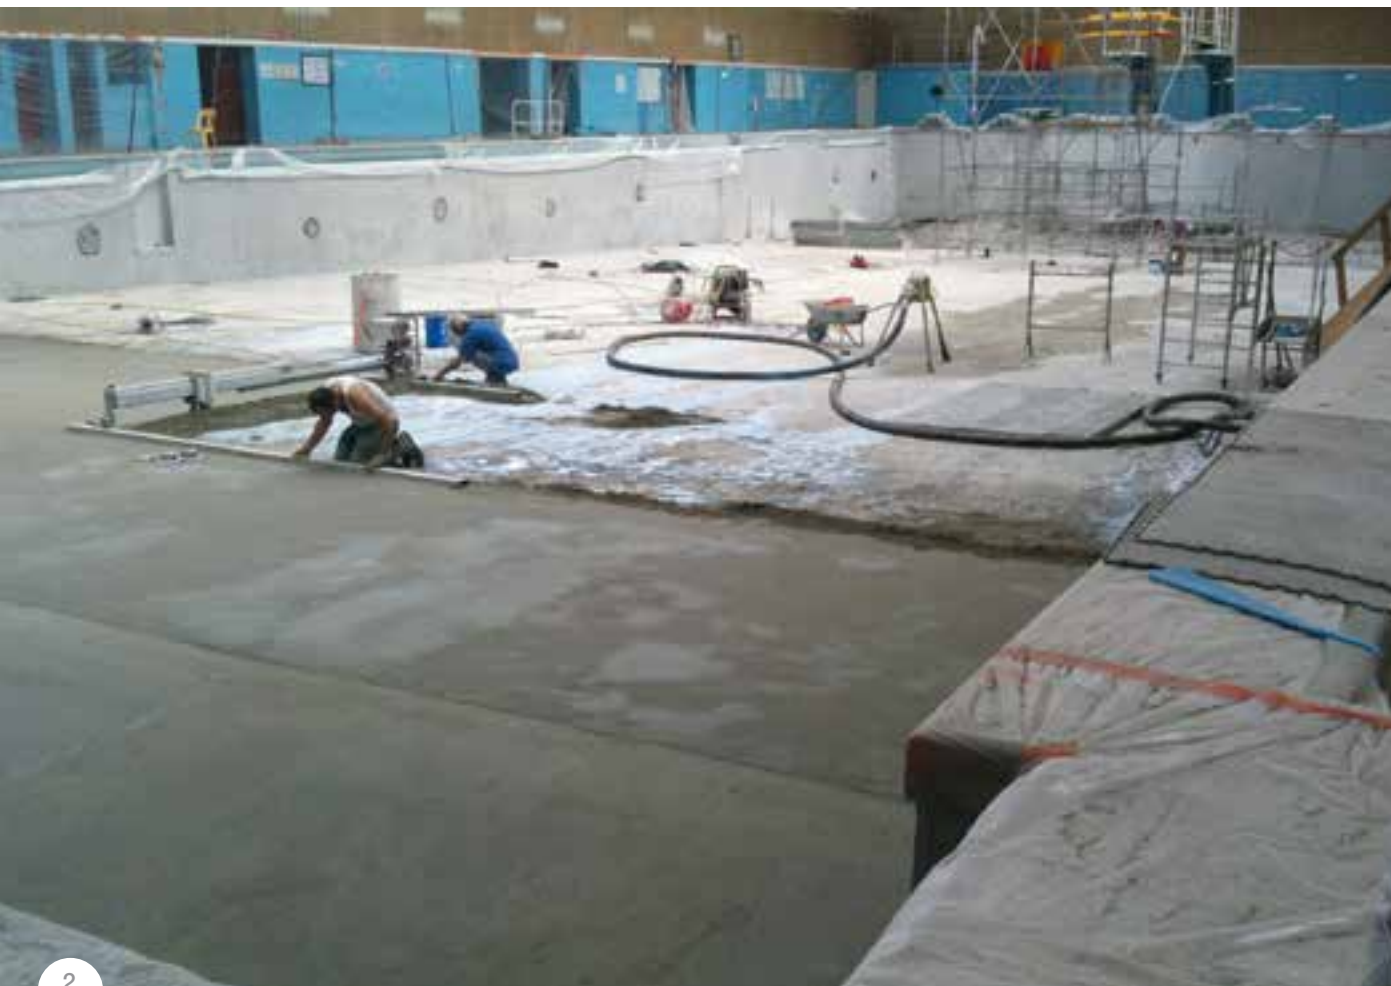
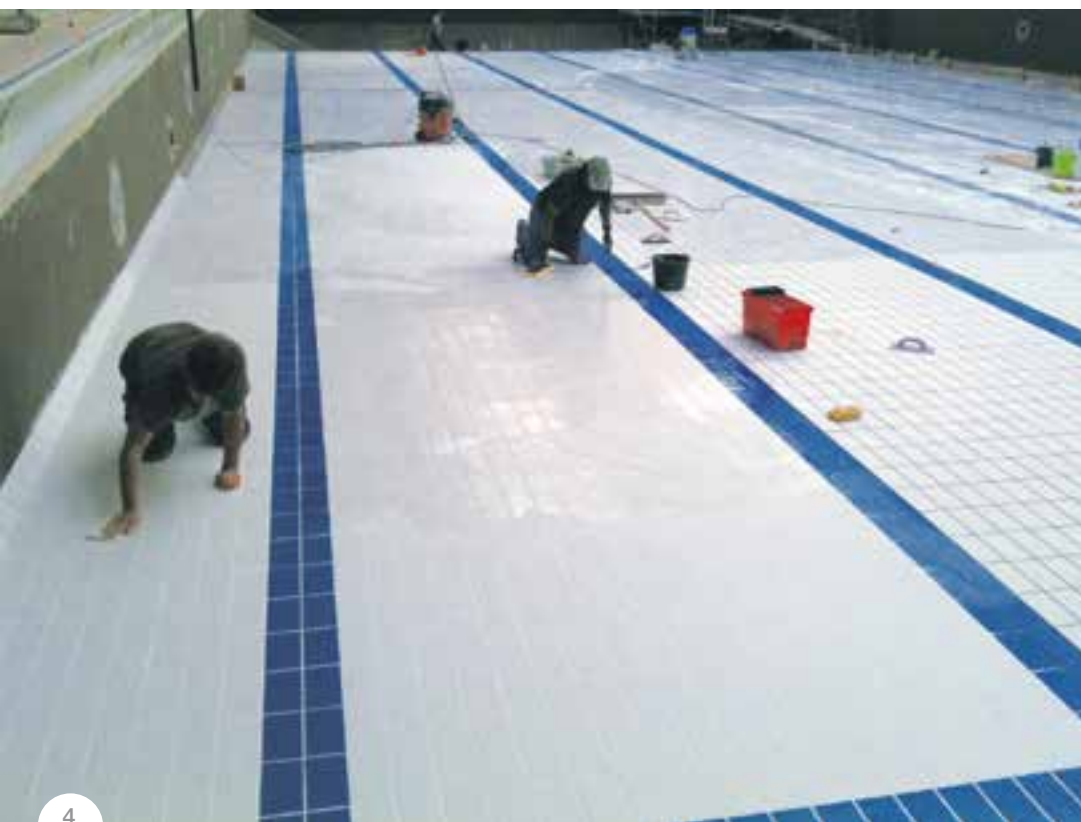
Photos 3 & 4.

Le collage du carrelage en sol et mur a été réalisé avec KERAFLEX, le jointoiement avec ULTRACOLOR PLUS

Les carreaux ont ensuite été collés avec le mortier colle hautes performances, à forte réduction de poussière KERAFLEX. Les joints réalisés avec le mortier à joint ULTRACOLOR PLUS à prise et séchage rapides. Ses technologies exclusives BioBlock® et DropEffect®, limitent la formation de micro-organismes et réduisent l'absorption d'eau superficielle pour une meilleure durabilité.

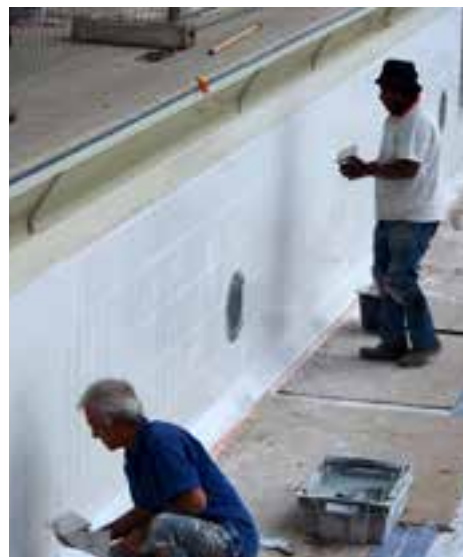
Photo ci-dessus.
Le jointoiment en mur avec ULTRACOLOR PLUS
