Nuovi colori per il cemento armato

Rosa-beige e beige scuro utilizzati nel recupero di un complesso residenziale. I prodotti Mapei usati per il ripristino e la protezione.

Condominio "Altopiano Chiesa" - Zola Predosa (BO)

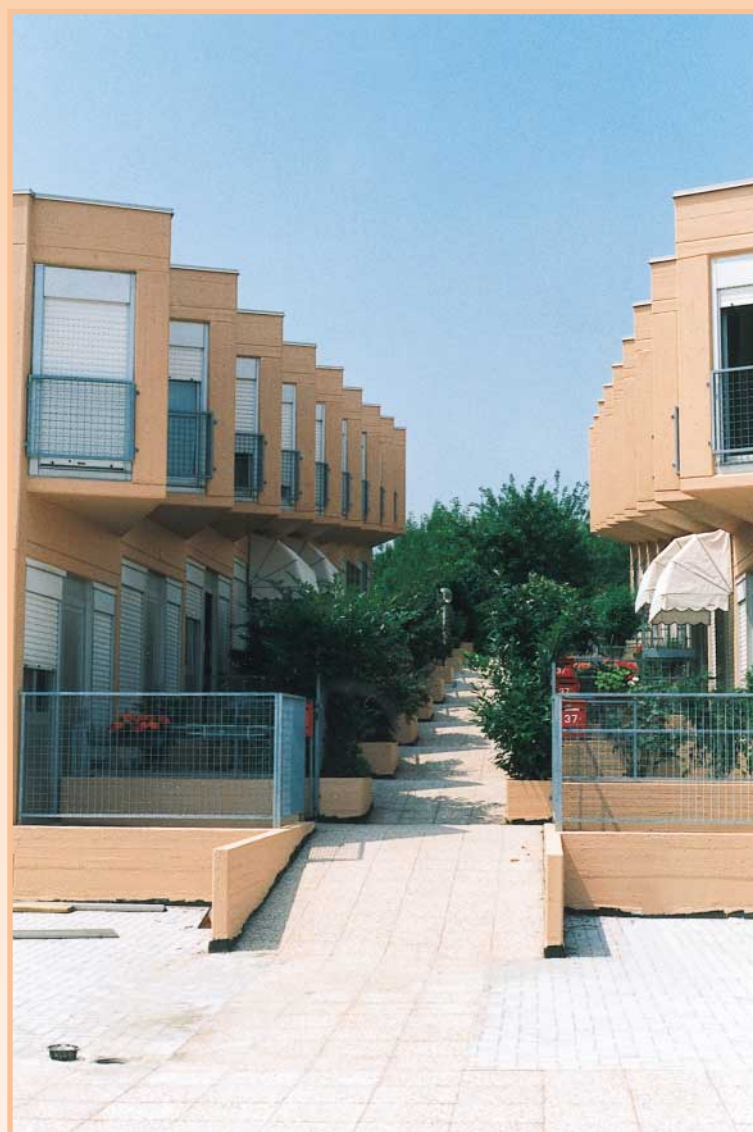
FOTO 1

degrado sia superficiale (sgretolamento e polverizzazione) sia in profondità (ossidazione e fratture). Il risultato era che i manufatti davano l'impressione di sporcizia e "povertà", in realtà erano vicini al collasso (Foto 1).

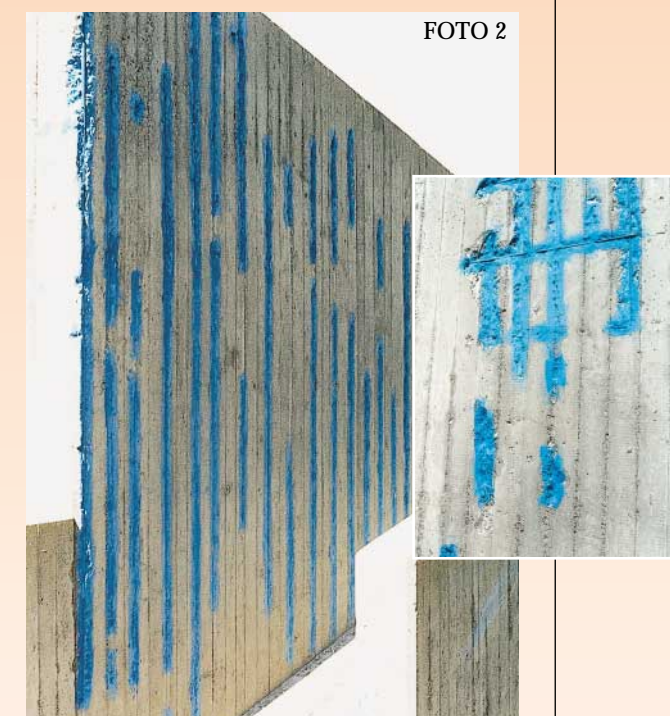
FOTO 2

protezione del cemento armato. Il MAPEFER, malta cementizia anticorrosiva per la protezione dei ferri d'armatura per evitarne ulteriori ossidazioni (Foto 2-3-4-5), il MAPEGROUT RAPIDO, malta a ritiro controllato fibrorinforzata di consistenza tissotropica a presa e indurimento rapidi per

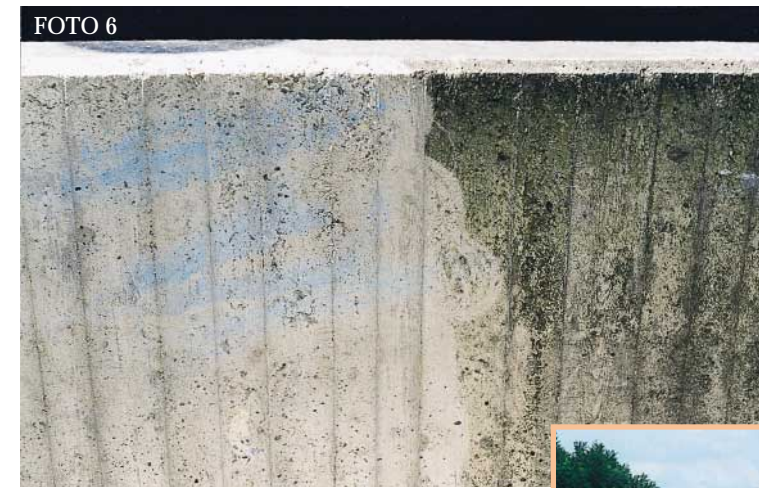
FOTO 6

la ricostruzione del calcestruzzo (foto 6), l'ELASTOCOLOR, vernice elastica a base di resine acriliche, per le ultime mani dei colori scelti (Foto 7 e 8).

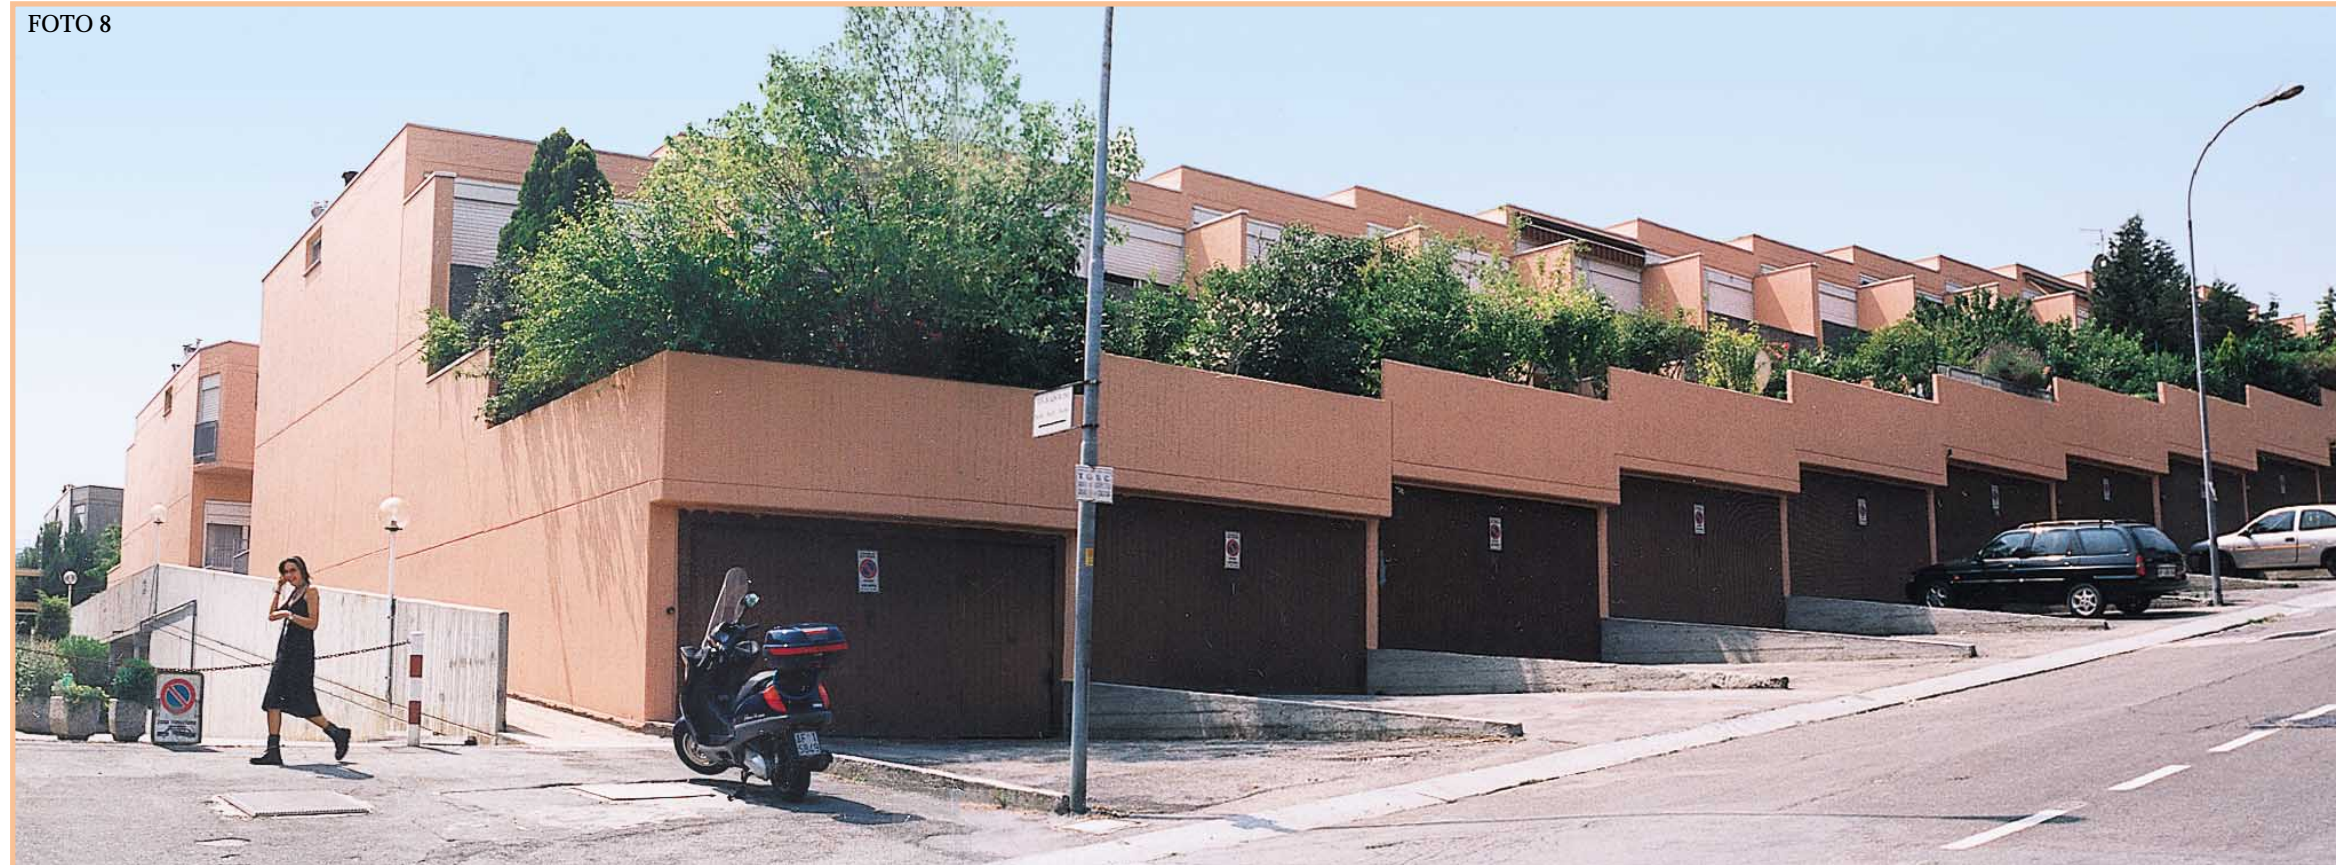
FOTO 8

Alla fine dei lavori il complesso residenziale ha assunto un aspetto rinnovato con un impatto visivo nel territorio maggiormente rispettoso dei connotati storici delle colline bolognesi.
