Rho (Milano)

RIQUALIFICARE
CON L'ECOBONUS

LE FACCIATE DI QUATTRO EDIFICI RESIDENZIALI COSTRUITI NEL ANNI '70 SONO STATE SOTTOPOSTE A UN INTERVENTO DI RECUPERO

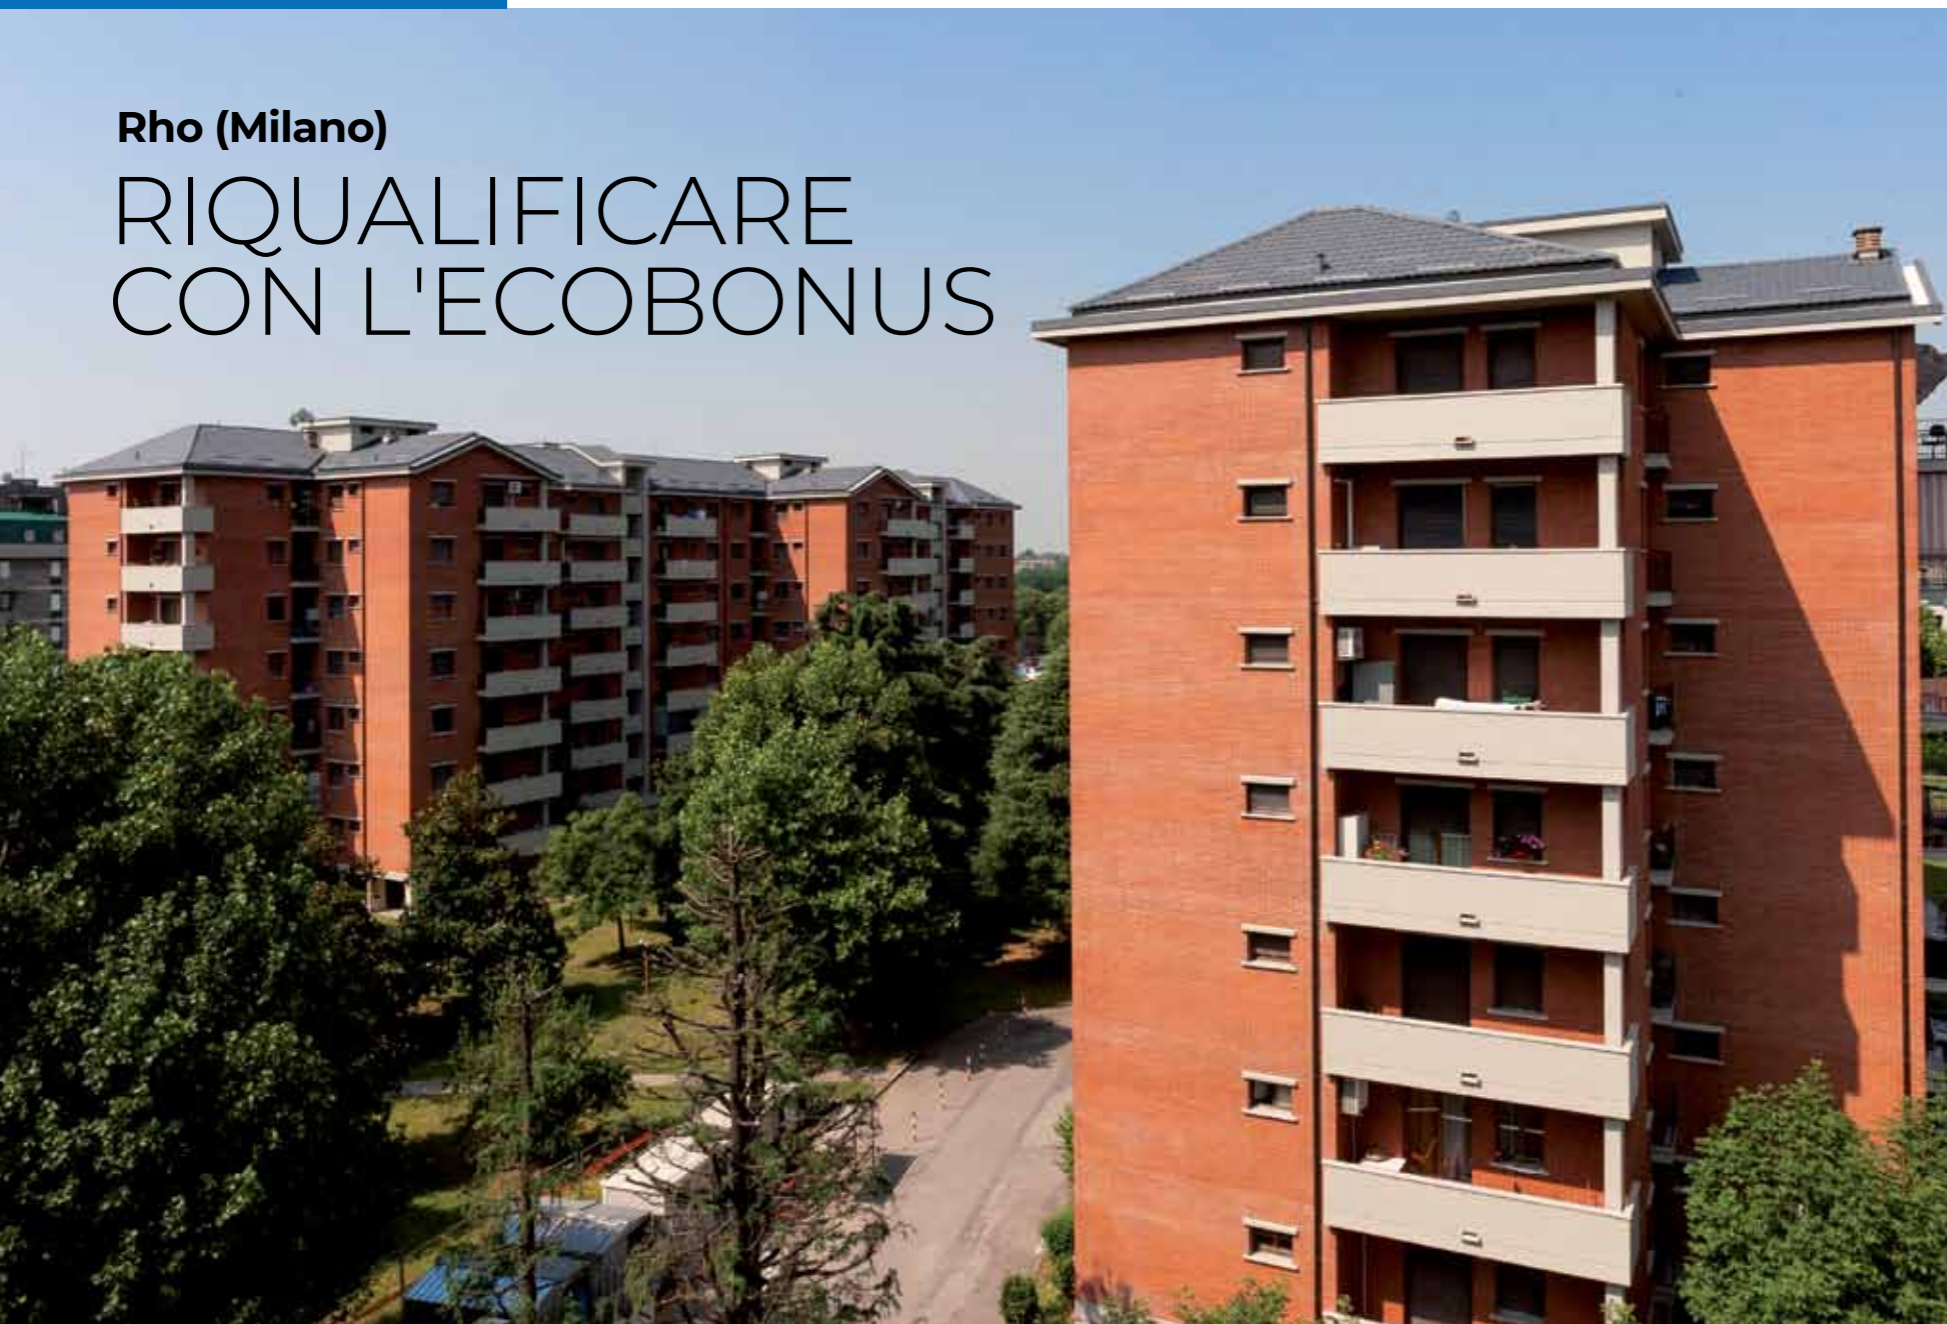
IN ALTO. Un'immagine del complesso residenziale a lavoro ultimato.

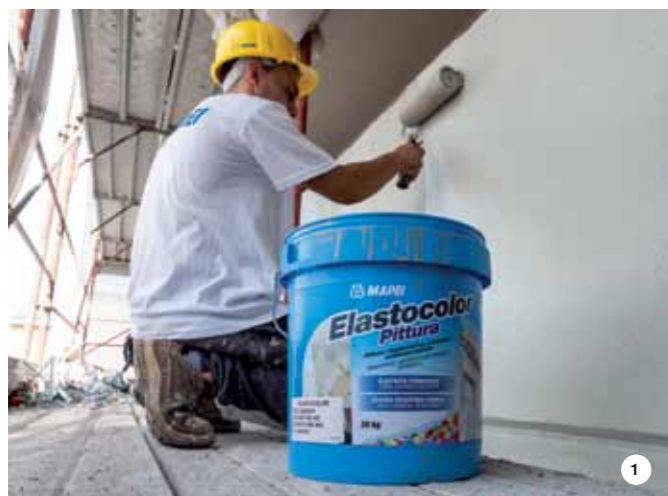
1

1. Dopo la ricostruzione del calcestruzzo, le superfici sono state verniciate con la vernice protettiva ELASTOCOLOR PITTURA.

Ripristino elementi in cemento armato. L'intervento è stato effettuato sui parapetti dei terrazzi e su travi e pilastri. Il supporto è stato preparato eliminando tutte le porzioni di finitura e calcestruzzo precedente mal aderite tramite rimozione meccanica e idrolavaggio a pressione. I ferri di armatura così portati alla luce sono stati meccanicamente puliti sino a essere portati allo stato di 'metallo bianco' per eliminare tutti gli eventuali segni di corrosione. Sui ferri esposti è stata poi stesa una mano della malta cementizia anticorrosiva monocomponente MAPEFER 1K. Le porzioni in calcestruzzo precedentemente rimosse sono state ripristinate con la malta cementizia a ritiro compensato fibrorinforzata MAPEGROUT T60. Per la ricostruzione delle porzioni di intonaco asportato e per rendere planare il supporto è stata utilizzata la malta cementizia fibrorinforzata livellante a presa rapida PLANITOP

FAST 330. A superficie asciutta, le facciate sono state rasate con PLANITOP 217, rasatura cementizia idrofuga a tessitura civile grossa, armata con la rete in fibra di vetro resistente agli alcali MAPENET 150.

Dopo la stagionatura il supporto è stato inizialmente trattato con il fondo a base di resine acriliche micronizzate MALECH, che serve come regolatore dell'assorbimento del supporto e come promotore di adesione per l'applicazione della pittura successiva. L'intervento è terminato con la pittura delle superfici in calcestruzzo per le quali è stata utilizzata la vernice protettiva ELASTOCOLOR PITTURA che, a essiccamento avvenuto, forma una pellicola elastica, impermeabile all'acqua ma permeabile al vapore.

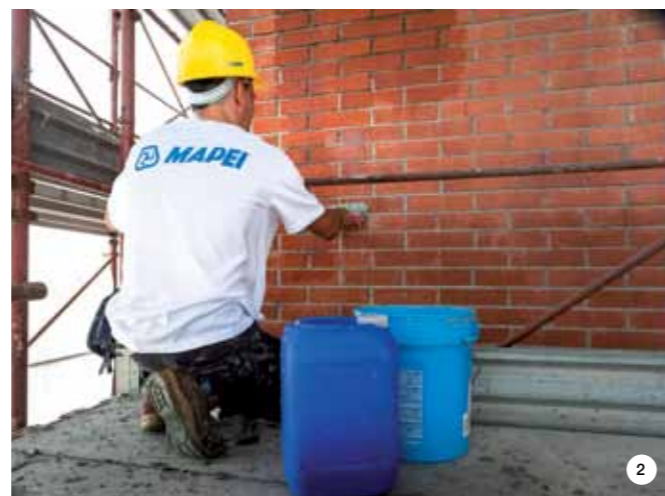
2

2. Per la protezione del rivestimento in mattoni è stato applicato l'impregnante idrorepellente ANTIPLUVIOL W.

Protezione del rivestimento in mattoni. Il rivestimento è stato pulito a fondo con idrolavaggio a pressione, per eliminare qualsiasi traccia di sporco, polvere e grasso. A supporto asciutto,

sulle parti interessate è stato applicato ANTIPLUVIOL W, impregnante idrorepellente incolore a base di silani e silossani in emulsione acquosa testato per la protezione di mattoni da rivestimento, pietre naturali e artificiali, ad elevata capacità di penetrazione nel supporto.

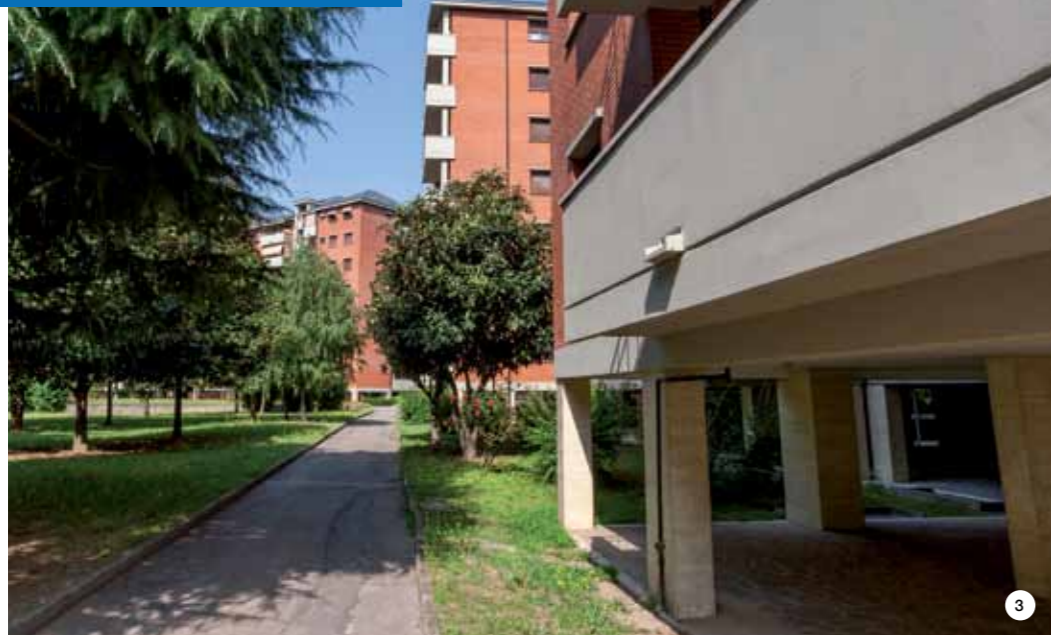
3

3. Per effettuare l'intervento sul plafone del piano pilotis è stato scelto il sistema di isolamento a cappotto MAPETHERM.

Isolamento a cappotto. Per effettuare l'intervento di isolamento sul plafone del piano pilotis (superficie complessiva 7.000 m²), è stato scelto il sistema per l'isolamento termico esterno di pareti MAPETHERM.

L'intervento è iniziato con la rimozione delle porzioni di vecchio intonaco, meccanicamente o con idrolavaggio a pressione, in modo da ottenere un supporto pulito e meccanicamente resistente. L'intonaco è stato poi ricostruito con la malta livellante NIVOPLAN addizionata in sostituzione

dell'acqua con il lattice in gomma sintetica PLANICRETE, per migliorare l'adesione e la resistenza meccanica.

Dopo la stagionatura del supporto, si è proceduto all'incollaggio dei pannelli isolanti utilizzando MAPE-THERM ARI GG, malta cementizia monocomponente a grana grossa. La malta è stata applicata in maniera omogenea su tutta la superficie dei pannelli isolanti con la spatola dentata, eccettuato che per una zona di 2 cm lungo il perimetro della lastra, per impedire all'adesivo di rifluire nel giunto tra due pannelli e creare un ponte termico. I pannelli sono stati posizionati sul supporto avendo cura di sfalsarli per il 50% della lunghezza, accostandoli accuratamente senza lasciare spazi e pressandoli per distribuire bene l'adesivo.

Dopo circa 24 ore dalla posa dei pannelli, le facciate sono state rasate con due mani di MAPETHERM ARI LIGHT, malta cementizia monocomponente alleggerita per l'incollaggio e la rasatura di pannelli termoisolanti, applicata in uno spessore uniforme di circa 4/5 mm. A fresco, tra i due strati di malta, è stata messa in opera la rete in fibra di vetro MAPETHERM NET.

Trascorsi alcuni giorni e a rasatura perfettamente asciutta, è stata realizzata la finitura utilizzando il fondo pigmentato uniforme, riempitivo e promotore di adesione QUARZOLITE BASE COAT. Per la finitura colorata è stato scelto il rivestimento murale per esterni e interni QUARZOLITE PITTURA, composto da resine acriliche in dispersione acquosa e quarzo microgranulare. Oltre a proteggere la superficie, QUARZOLITE PITTURA permette di ottenere un aspetto estetico uniforme, leggermente ruvido.
