Malaga (Spagna)

Centro logistico Mayoral

RICONVERTITO UN EX COMPLESSO INDUSTRIALE MANTENENDO INTATTO L'IMPONENTE CAPANNONE QUADRANGOLARE LUNGO 200 METRI

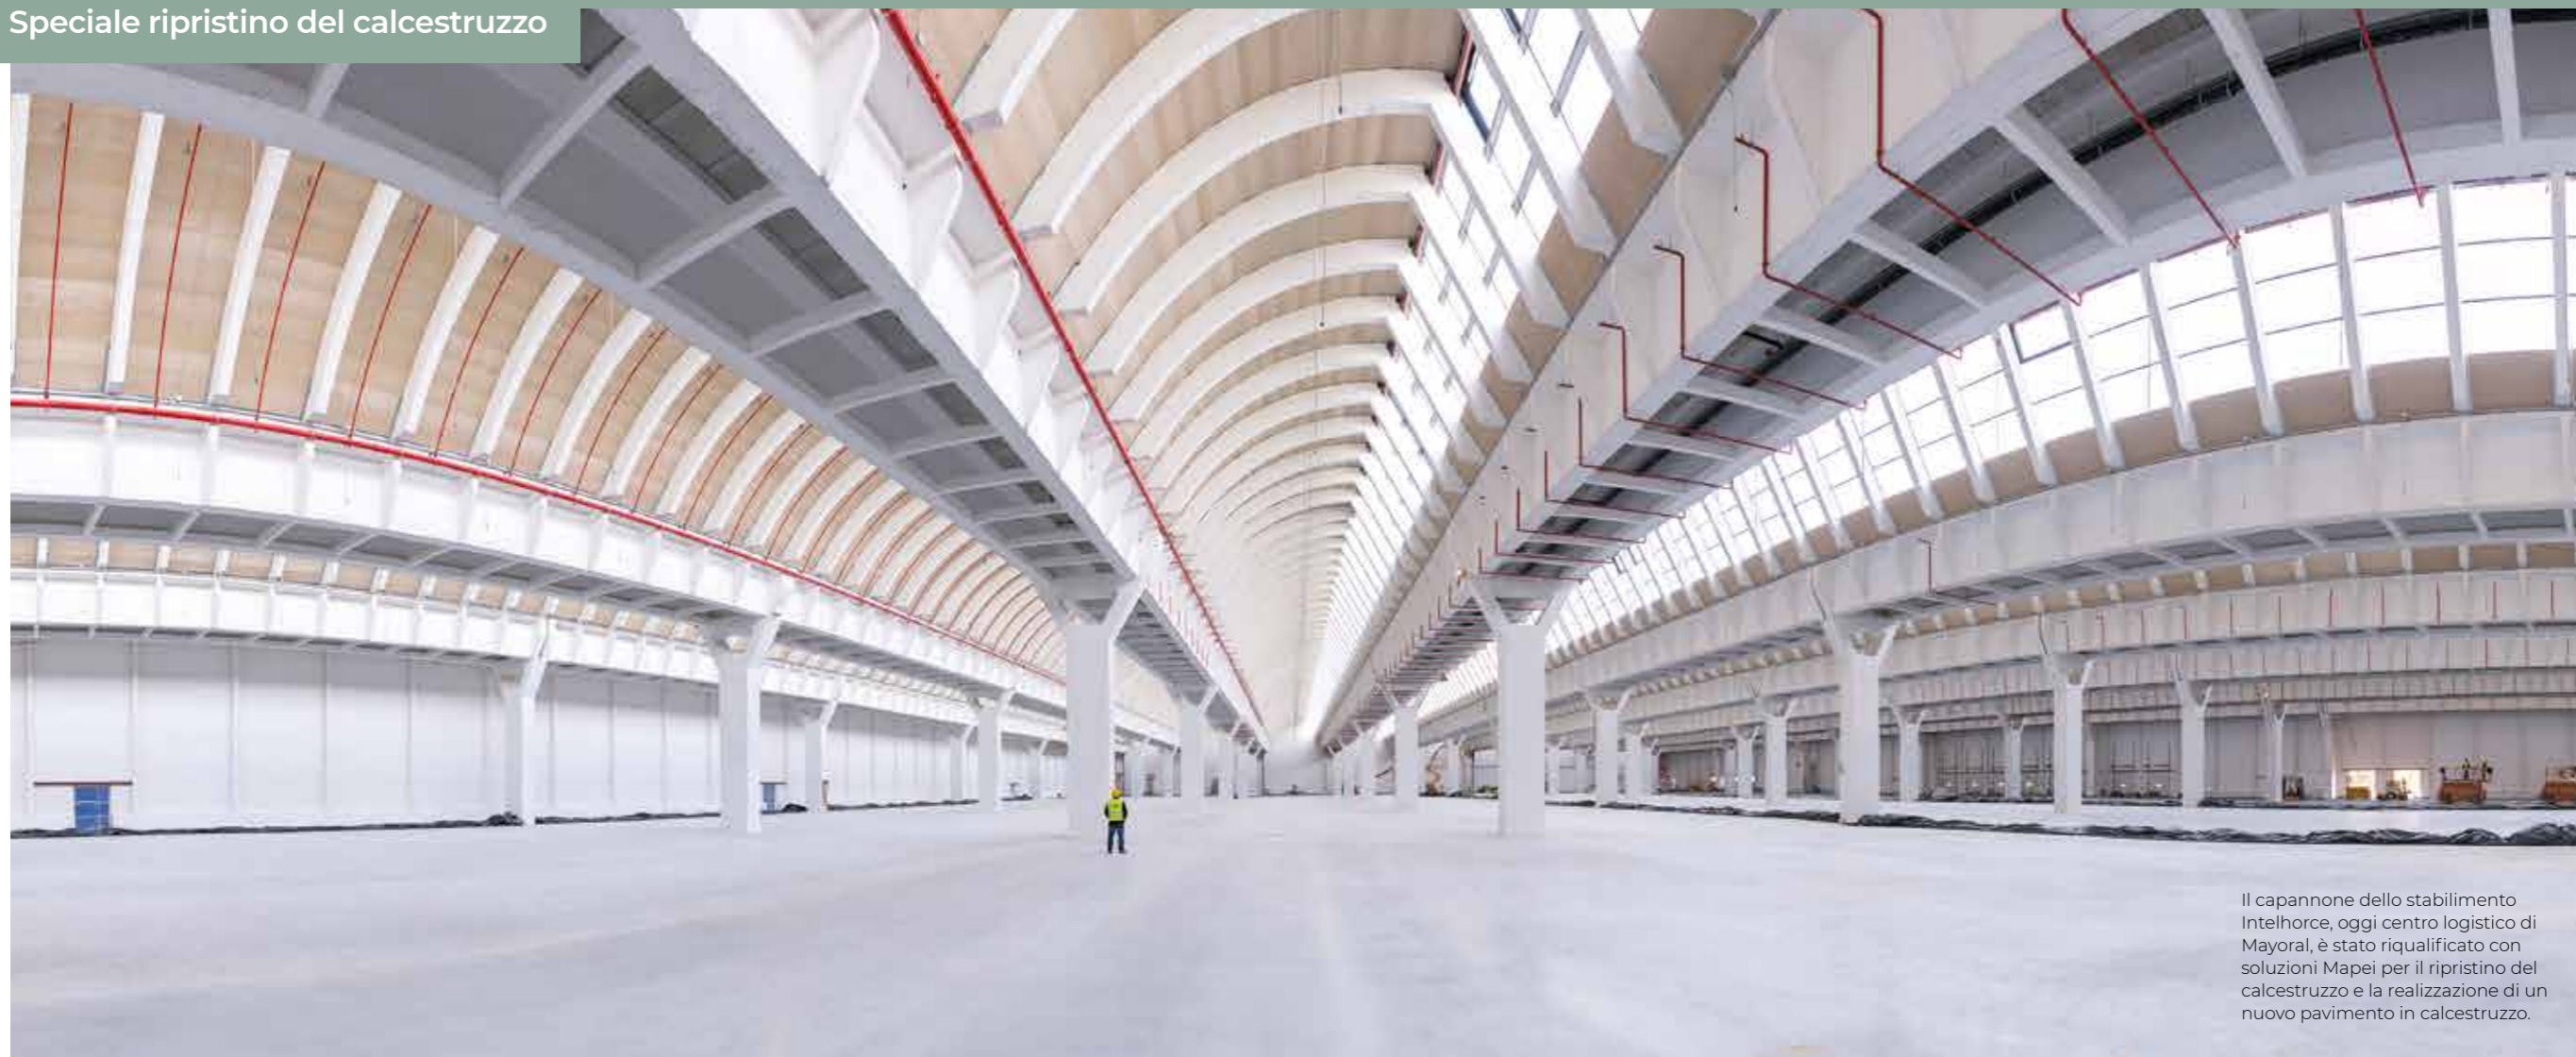
Il capannone dello stabilimento Intelhorce, oggi centro logistico di Mayoral, è stato riqualificato con soluzioni Mapei per il ripristino del calcestruzzo e la realizzazione di un nuovo pavimento in calcestruzzo.
