Castel di Tora (Rieti)

Viadotto sul lago Turano

MANUTENZIONE STRAORDINARIA DI UN PONTE IN CALCESTRUZZO ARMATO DEGLI ANNI '30

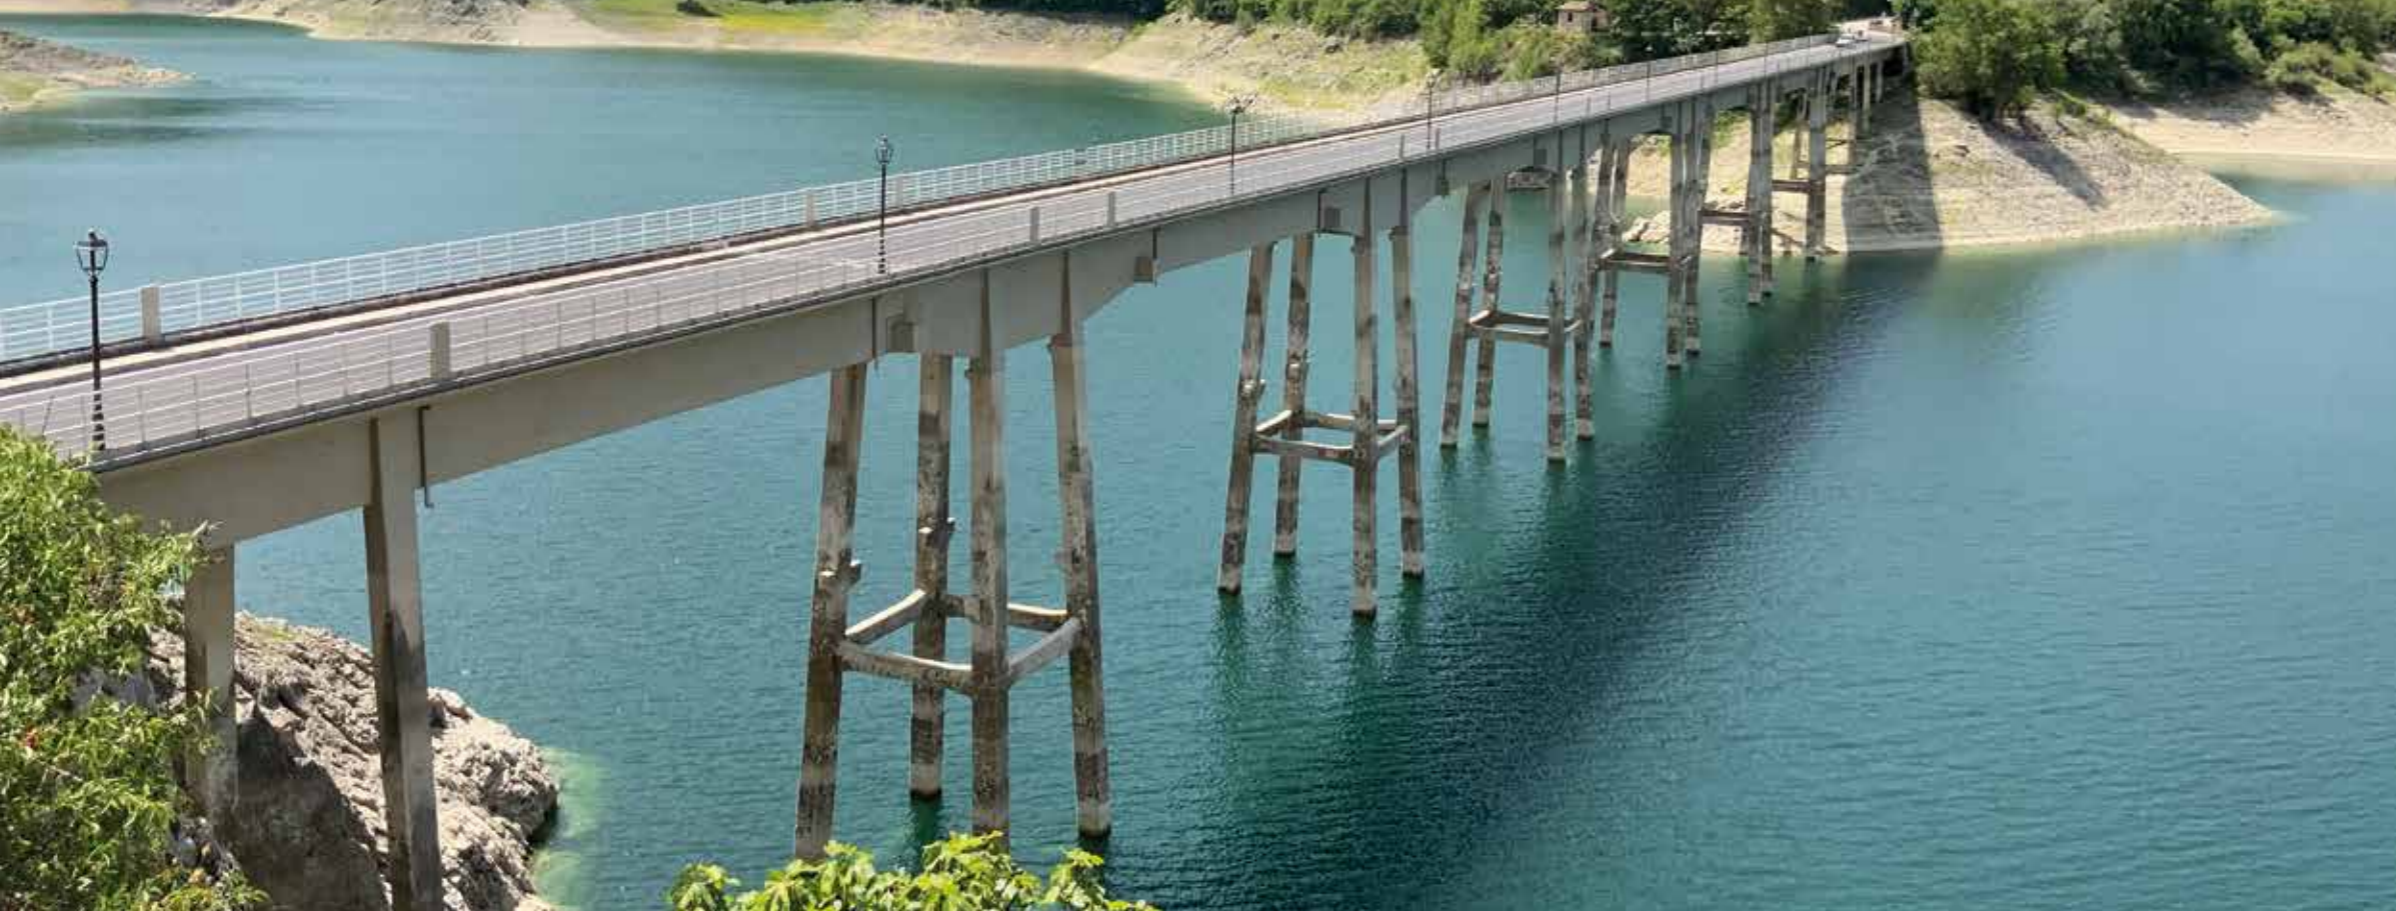
Il viadotto è interamente in calcestruzzo armato ordinario gettato in opera. Si sviluppa per una lunghezza totale di 270 m circa ed è suddiviso su quindici campate, con pile alte 53 m. Le sottostrutture sono costituite da undici cavalletti a struttura intelaiata e da sei stilate.

L'impalcato è caratterizzato da due travi longitudinali correnti tipo Gerber poste a interasse 3,15 m. Queste sono collegate da traversi posti a interasse 3 m. La soletta superiore ha uno spessore di 15 cm ed è sostenuta dalle travi principali.

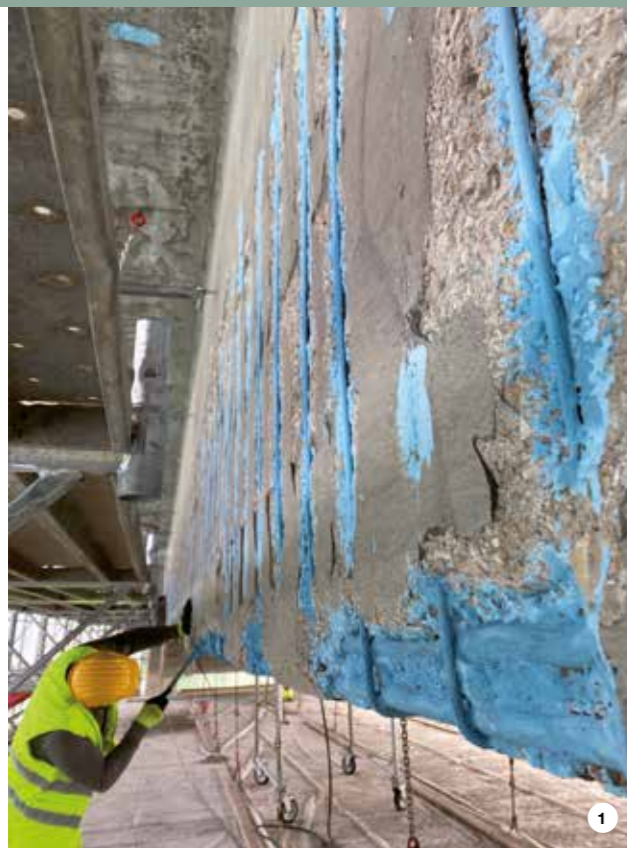
1. La passivazione dei ferri di armatura è stata effettuata con MAPEFER 1K. 2 e 3. Per il rinforzo strutturale è stato scelto MAPEWRAP C UNI-AX SYSTEM, sistema composto da tessuti unidirezionale in fibra di carbonio ad alta resistenza.

tivo la manutenzione straordinaria dell'opera e alcuni interventi locali dell'impalcato viario. La prima e più urgente fase del lavoro ha riguardato il ripristino dei calcestruzzi ammalorati e la passivazione delle barre di armatura. A tal fine è stato rimosso e ripristinato il calcestruzzo carbonatato, assicurando un ambiente protetto (basico) per le armature. È stato poi impiegato MAPEFER 1K, malta cementizia anticorrosiva monocomponente per la protezione dei ferri di armatura. La sezione del calcestruzzo è stata poi ripristinata, in base alla differenza degli spessori, utilizzando le
