Olten (Svizzera)

# Scuola superiore

L'EDIFICIO, CARATTERIZZATO DALLO STILE "BRUTALISTA", È STATO RINNOVATO NEGLI ESTERNI E NEGLI INTERNI

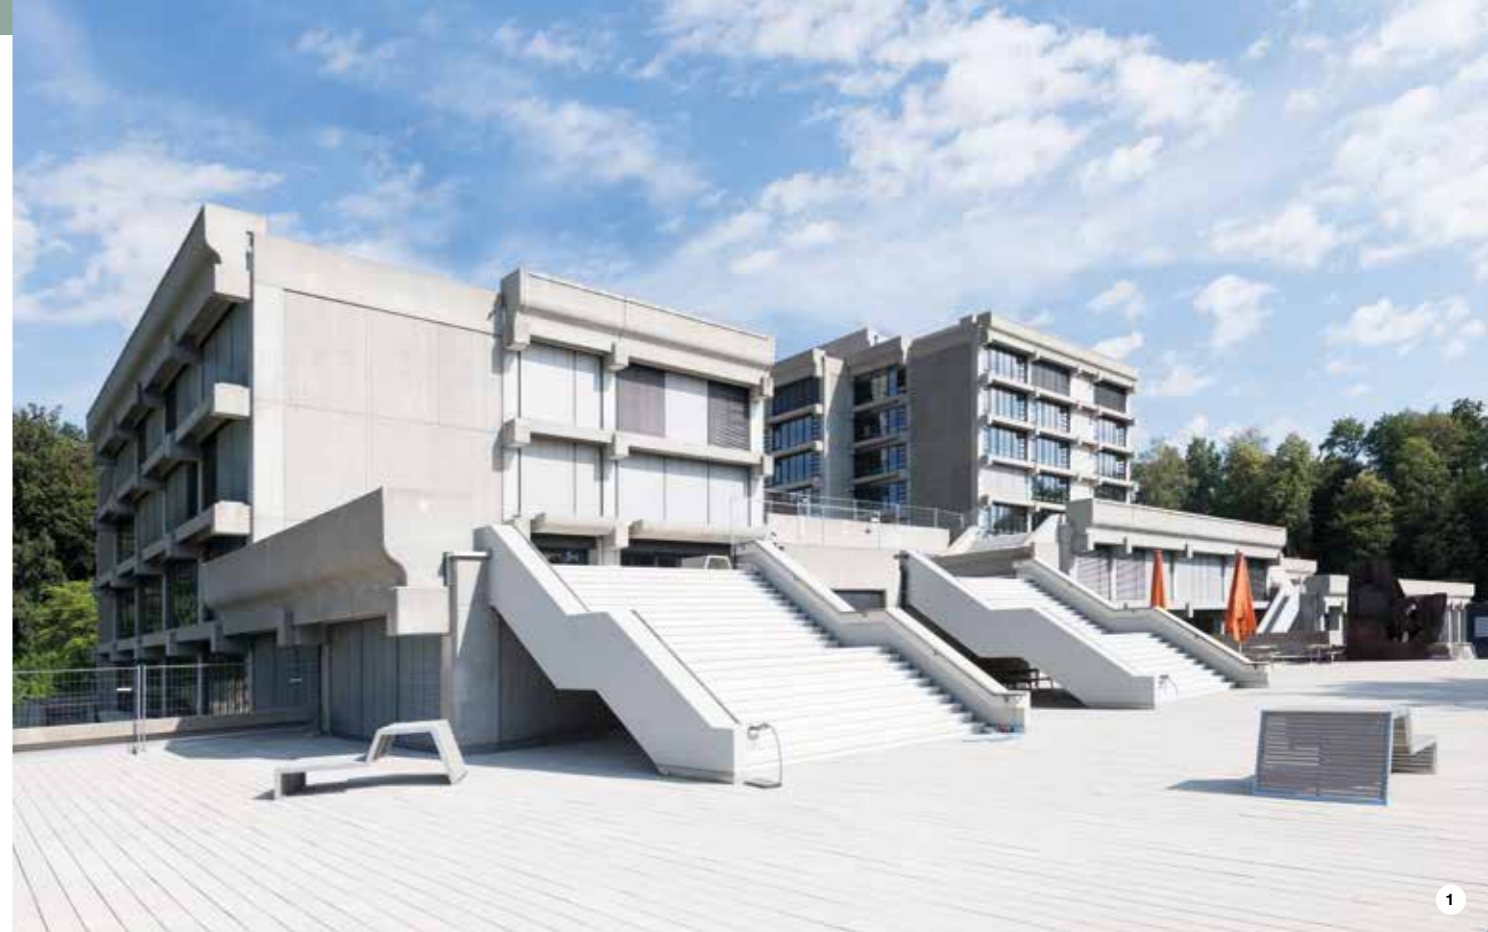
**1.** La scuola superiore di Olten, recentemente rinnovata con soluzioni Mapei, è un magnifico esempio dello stile brutalista di inizio secolo che prediligeva l'uso di calcestruzzo a vista. **2.** Gli elementi in calcestruzzo della facciata sono stati recuperati con MAPEGROUT THIXOTROPIC prima di proteggere le superfici con MAPEFINISH HD. **3.** Le sezioni ammalorate delle scale in calcestruzzo sono state risanate con MAPEGROUT 430 miscelato con PLANICRETE dopo aver riparato le lesioni con EPORIP.
