CENTRALE DELL'ACQUA DI MILANO

UN EDIFICIO ANTICO, TRASFORMATO IN MUSEO, TORNA A VIVERE ANCHE GRAZIE A PRODOTTI SPECIALI PER IL RESTAURO E IL RISANAMENTO DELLE MURATURE

Centrale dell'Acqua, Milano

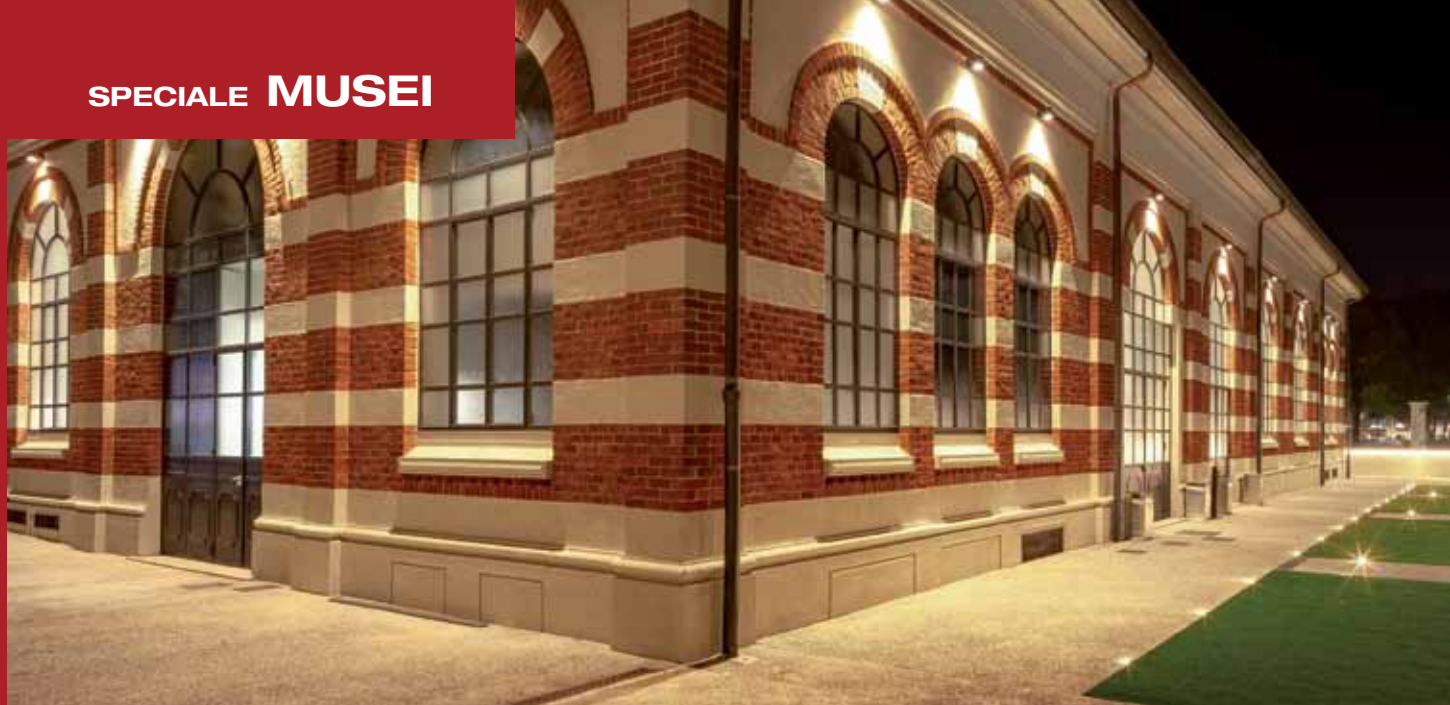
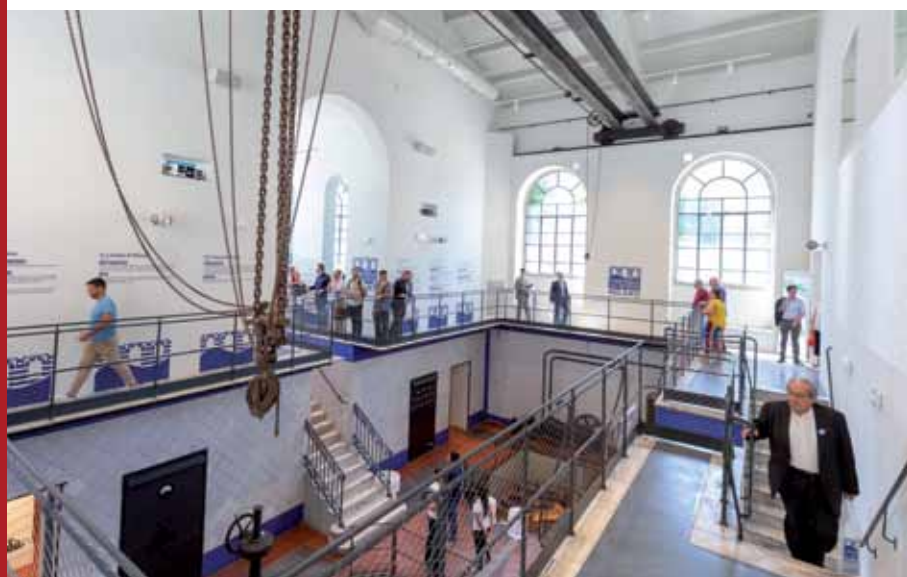
FOTO 1 e 2. Dopo il lavaggio delle superfici, è stato realizzato un intonaco strutturale utilizzando MAPE-ANTIQUE STRUTTURALE NHL. Su di esso sono stati poi applicati il consolidante superficiale PRIMER 3296 e il rivestimento impermeabile MAPE-ANTIQUE ECOLASTIC.

Dopo la demolizione degli intonaci cementizi esistenti, completamente degradati, e il lavaggio accurato delle superfici per rimuovere tutto il materiale incoerente e in fase di distacco, è stato realizzato l'intonaco di regolarizzazione delle superfici, mediante applicazione di ca. 2 cm

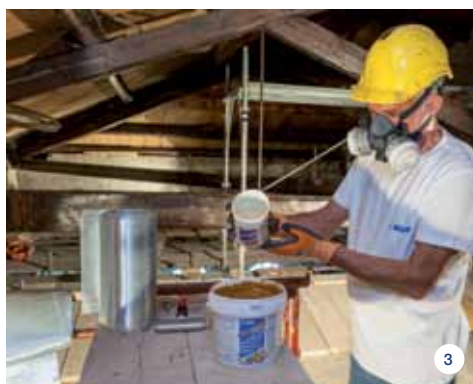
FOTO 3. L'intervento sulle travi in legno delle capriate a vista è stato effettuato con gli adesivi MAPEWOOD PASTE 140 e con MAPEWOOD GEL 120.

Per il consolidamento e il rinforzo delle strutture lignee delle capriate a vista della copertura, sono stati utilizzati, previa stesura di MAPEWOOD PRIMER 100, MAPEWOOD PASTE 140, adesivo epossidico a consistenza tissotropica, per il restauro di elementi strutturali in legno, e MAPEWOOD GEL 120, adesivo epossidico in forma di gel.

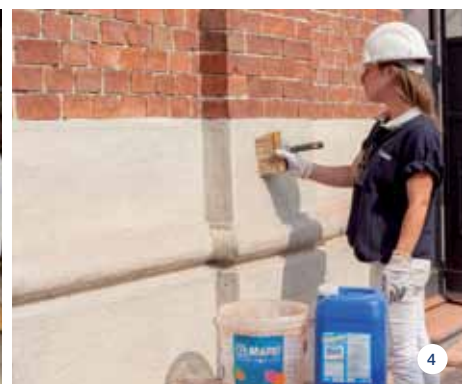
FOTO 4. La finitura delle facciate è stata realizzata con SILEXCOLOR PRIMER e con SILEXCOLOR PITTURA.

Per la finitura delle facciate l'impresa si è avvalsa del fondo ai silicati SILEXCOLOR PRIMER e della pittura, sempre ai silicati, SILEXCOLOR PITTURA.
