Angera (Varese) CONDOMINIO ROSSELLA

SISTEMI DI PRODOTTO EVOLUTI PER IL RISANAMENTO DELLA FACCIATA
E UNA FINITURA MURALE A FORTE IMPATTO ESTETICO E FUNZIONALE

Problemi e soluzioni

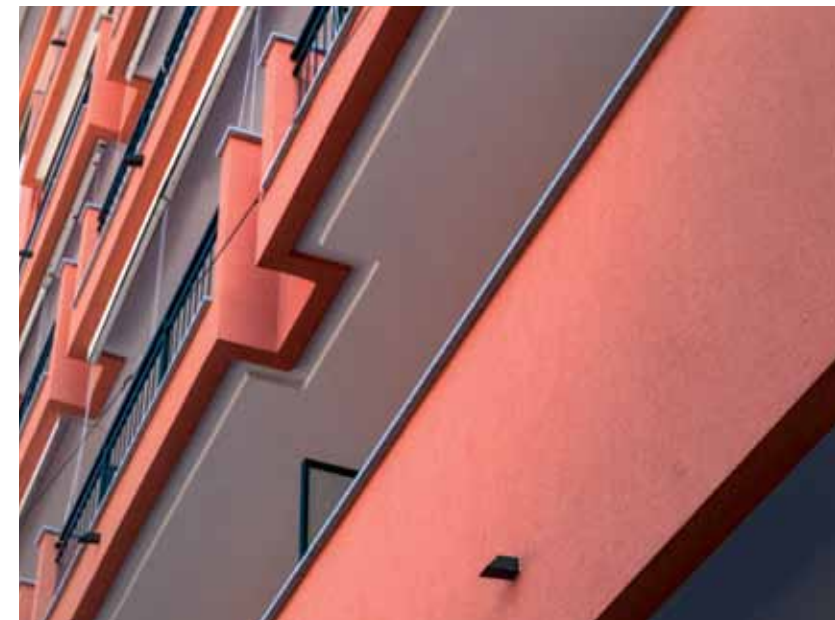
Dopo la ricostruzione e la rasatura dell'intonaco, le superfici sono state trattate con SILANCOLOR PRIMER. Successivamente è stato applicato l'intonaco in pasta SILANCOLOR TONACHINO.

Per ricostruire le porzioni d'intonaco rimosse e rendere planare il supporto è stata scelta la malta cementizia idrofuga a tessitura civile fine per calcestruzzi PLANITOP 200 che - armata con MAPENET 150 - è stata utilizzata anche per rasare interamente le superfici.

Dopo l'opportuna stagionatura della rasatura, le superfici della facciata sono state trattate con SILANCOLOR PRIMER, fondo silossanico, igienizzante, uniformante, resistente a muffe e alghe. Le operazioni di finitura hanno visto l'impiego di SILANCOLOR TONACHINO, intonaco in pasta, a base di resina silconica per esterno a effetto rustico, indicato nel rivestimento di pareti per conferire al supporto un piacevole effetto estetico, un'ottima idrorepellenza e una buona traspirabilità.
