THE MET PHILADELPHIA

UN TEATRO INAUGURATO AGLI INIZI DEL 900 E POI ABBANDONATO
TORNA ALLA SUA FUNZIONE ORIGINARIA

The Met Philadelphia,
Philadelphia, (USA)

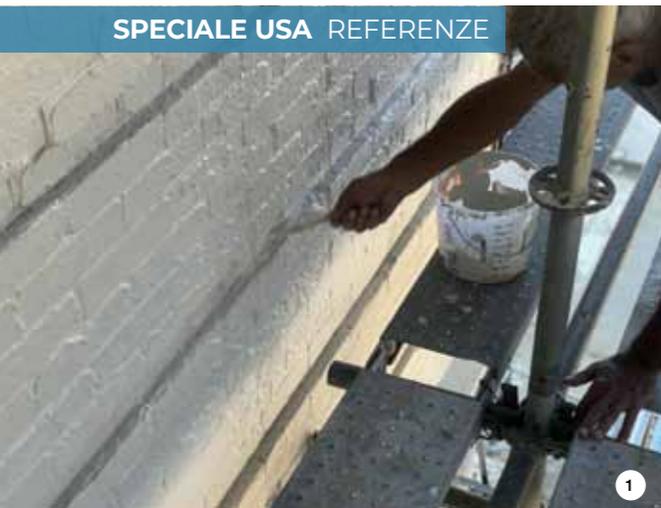
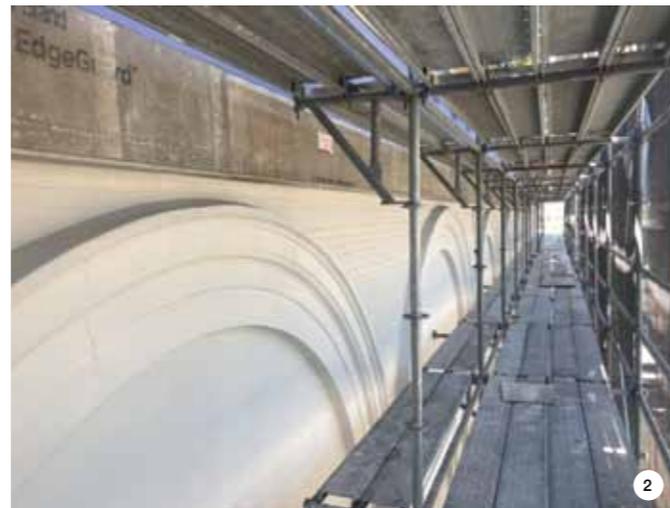
1, 2. Le parti ammalorate della superficie in calcestruzzo sono state riparate con PLANITOP X e PLANITOP XS.
3. Per il rivestimento è stato applicato ELASTOCOLOR TEXTURE nel colore scelto.

sul mercato americano da Mapei Corp. Lo stato di degrado in alcune zone della facciata ha richiesto un intervento anche sull'armatura in metallo. Inizialmente il supporto è stato preparato eliminando le parti ammalorate del rivestimento mediante idrolavaggio a pressione. I ferri di armatura sono stati meccanicamente puliti sino ad essere portati allo stato di 'metallo bianco' in modo da eliminare tutti gli eventuali segni di corrosione. Sui ferri esposti è stata stesa una mano di MAPEFER 1K, malta cementizia anticorrosiva monocomponente per la protezione dei ferri d'armatura. Il successivo ripristino delle porzioni degradate è stato effettuato con PLANITOP X e PLANITOP XS.
