## Bari

# VIADOTTO FERROVIARIO SUL CANALE LAMASINATA

SICUREZZA STATICA  
E SOLUZIONI  
ANTI-DEGRADO  
CON IL SISTEMA  
MAPESHIELD

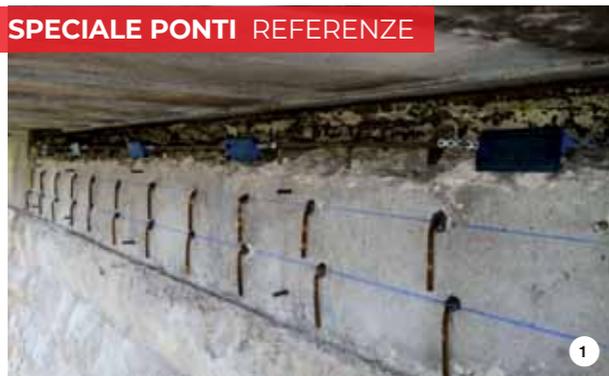
1. Gli anodi di zinco puro MAPESHIELD I 10/20 sono stati fissati ai ferri di armatura del pulvino in calcestruzzo armato. 2. Applicazione delle lamine adesive in zinco MAPESHIELD S. 3. I pulvini sono stati ripristinati e rinforzati strutturalmente utilizzando la malta cementizia colabile PLANITOP HPC. 4. Applicazione del fondo antiruggine DURSILAC NO RUST.

generale delle strutture per eliminare gli strati di corrosione, si è intervenuto con un sistema integrato di protezione catodica galvanica sulle travi metalliche d'impalcato e sulle armature del pulvino in calcestruzzo. Tale sistema si fonda sul principio dell'anodo sacrificale: un metallo meno "nobile" (anodo), posto in una soluzione elettrolitica collegato al metallo più "nobile" da proteggere (catodo), si consuma nel tempo sacrificandosi in favore del catodo, che rimane sano e libero dagli effetti della corrosione. La durata dell'anodo sacrificale determina quindi il tempo di vita aggiuntivo degli elementi metallici prima che s'inneschi il fenomeno ossidativo-corrosivo. Sono stati utilizzati due sistemi distinti e indipendenti di protezione catodica: le lamine autoadesive in zinco puro MAPESHIELD S, di 80 micron di spessore e 20 cm di larghezza, applicate in doppio strato al di sotto di tutte le travi metalliche del viadotto storico oggetto dei ripristini; MAPESHIELD I 10/20, anodi interni di zinco puro, lunghi 10 cm e larghi 5 cm, fissati con un passo di circa 60 cm ai ferri di armatura del pulvino in calcestruzzo armato e poi inglobati nel getto di ricostruzione dello stesso. Su uno dei pulvini si è deciso di monitorare in continuo il sistema
