Bagnarola (Sesto al Reghena, Pordenone) Piazza IV Novembre

SCHEDA TECNICA

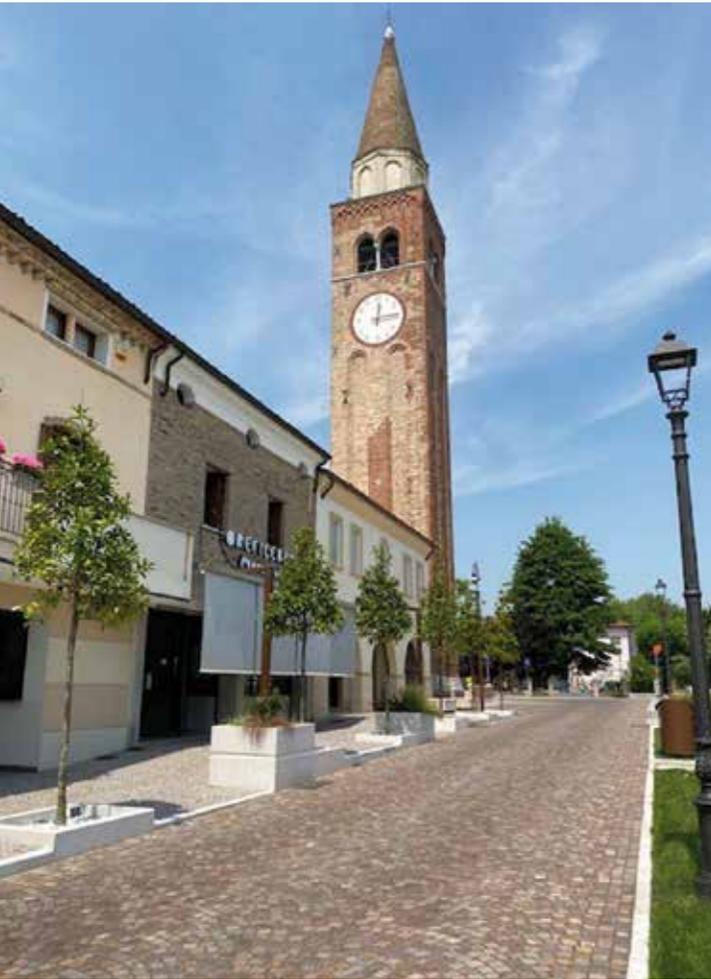
Primo nel suo genere, questo intervento effettuato a Bagnarola ha visto il recupero con riutilizzo in loco della preesistente pavimentazione degradata in porfido.

La pavimentazione in cubetti di porfido 4/6 è stata infatti recuperata attraverso un intervento di burattatura e attenta selezione degli elementi, grazie al quale è stato possibile creare una nuova zona pedonale protetta con classe di sollecitazione P6 dedicata agli esercizi commerciali. La parte stradale, classificabile come P8 e progettata come pacchetto drenante, è stata invece pavimentata con "nuovi" cubetti 6/8x6/8 sigillati con resina poliuretana MAPESTONE JOINT su una superficie complessiva di 900 m².

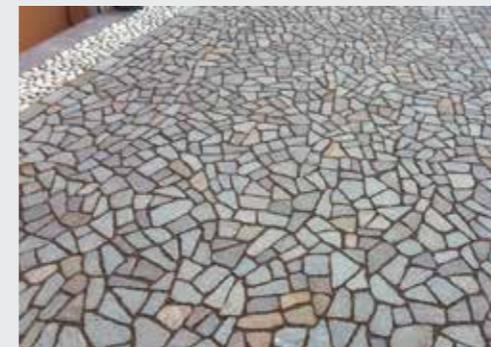
Pavimentazione sigillata con MAPESTONE JOINT e realizzata con vari formati di recupero: ciottoli, cubetti, lastre irregolari (piccola palladiana).

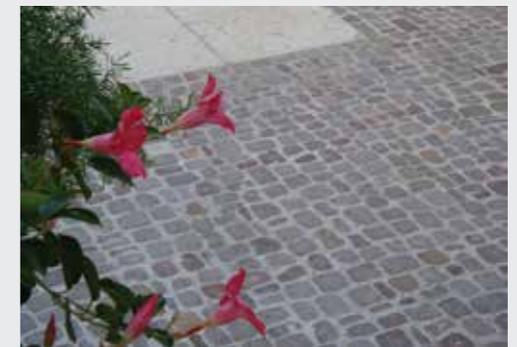
Ciottoli e cubetti, burattati e in vari formati, stuccati con MAPESTONE PFS2 e posati con caratteristico disegno per agevole percorribilità pedonale.
