Lavarone (Trento)

Hotel Caminetto Mountain Resort

APPLICATO UN RIVESTIMENTO PROTETTIVO
NELLA PISCINA E IN UNA ZONA WELLNESS

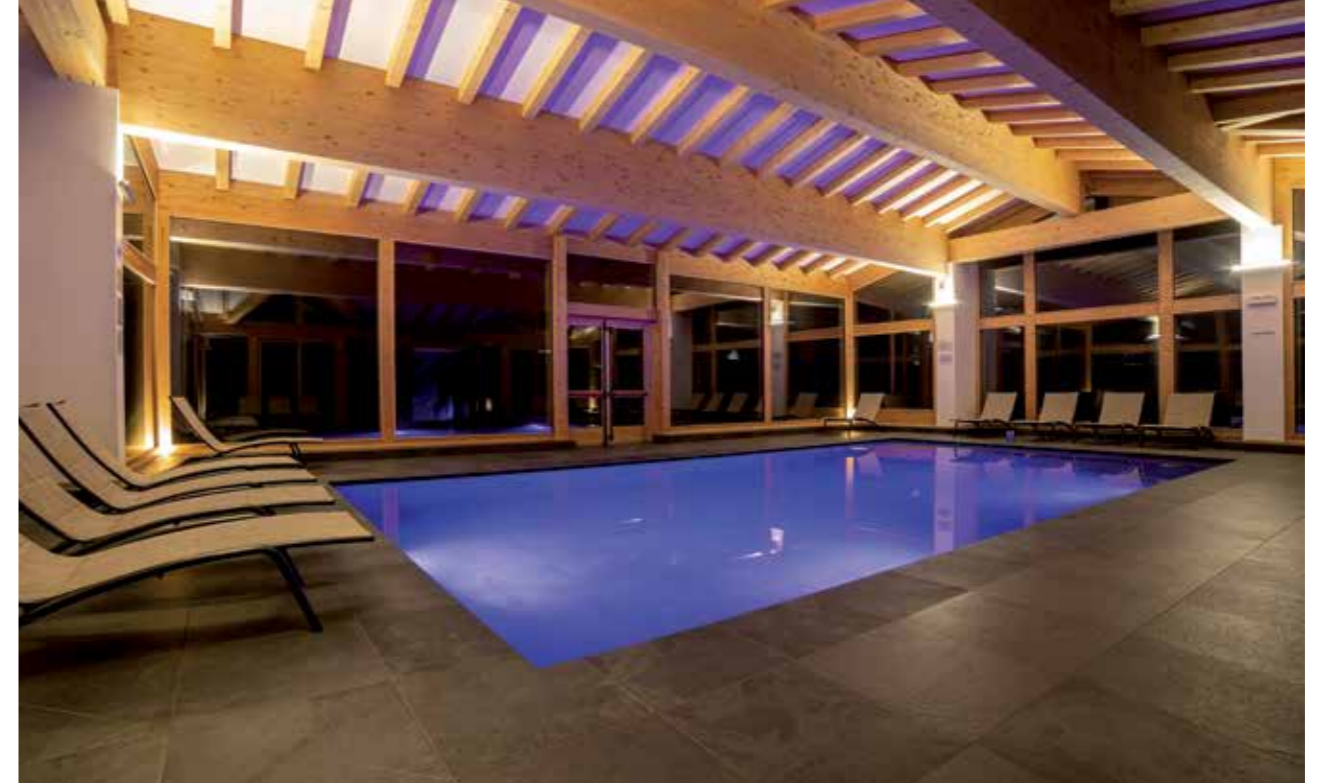
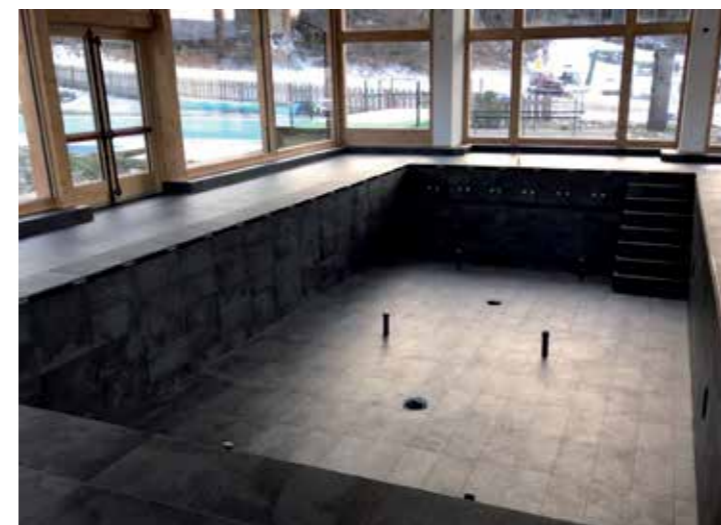
La posa delle piastrelle nella vasca e sui bordi è stata effettuata con ELASTORAPID; per la stuccatura è stato scelto KERAPOXY CQ.

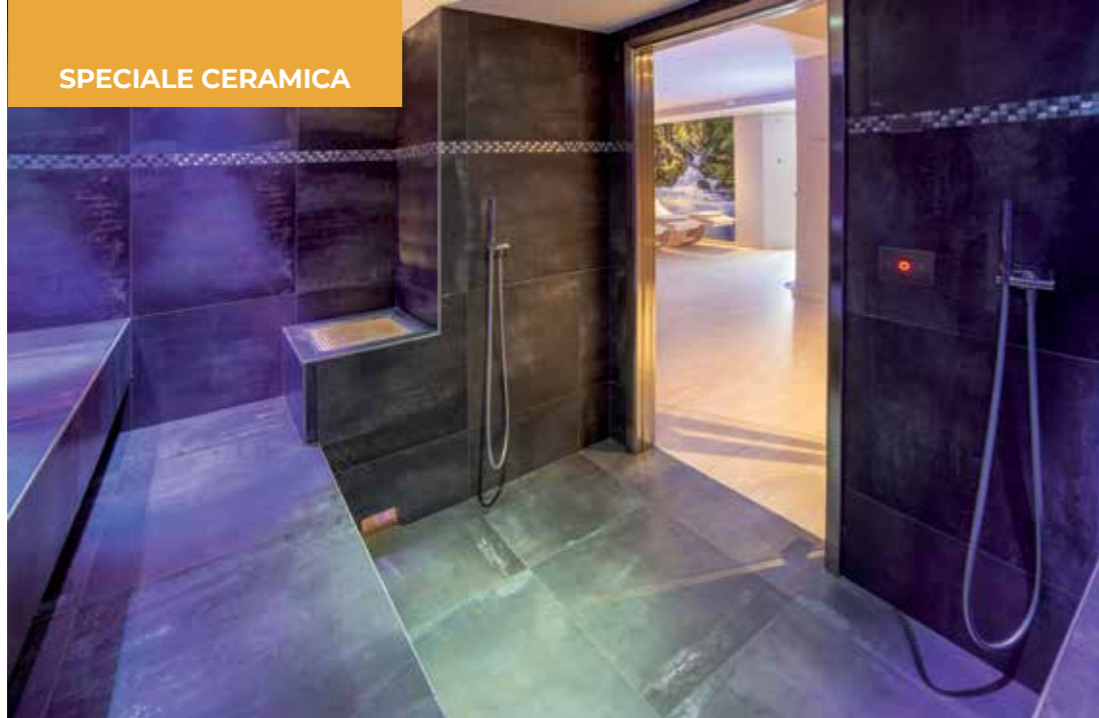
Nel piano interrato, l'albergo offre una zona wellness dotata di sauna finlandese, bagno turco e area relax.
