Introd (Valle d'Aosta)

PONTE PER CONDOTTE SULLA DORA DI RHÊMES

A UN SECOLO DALLA REALIZZAZIONE, È STATO EFFETTUATO IL RINFORZO STRUTTURALE DEL PONTE CHE SOSTIENE LE CONDOTTE DELLA CENTRALE IDROELETTRICA DI CHAMPAGNE 1, DI PROPRIETÀ DI CVA SPA

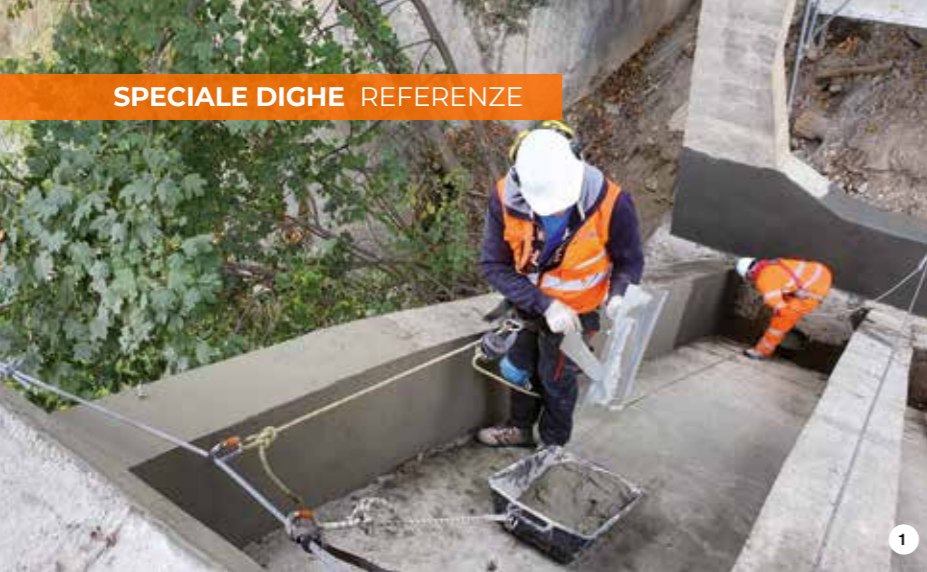
1

1. La ricostruzione delle sezioni in calcestruzzo è stata effettuata con MAPEGROUT T60 e MAPEGROUT LM 2K, entrambi additivati con MAPECURE SRA.
2. La struttura è stata impermeabilizzata con MAPELASTIC GUARD.

sono state ricostruite con MAPE-GROUT T60, malta di classe R4 tisso-tropica a ritiro compensato resistente ai solfati, che è stata additivata con MAPECURE SRA allo 0,25%, uno speciale additivo in grado di ridurre il ritiro plastico e idraulico e garantire una migliore stagionatura della malta. MAPECURE SRA si comporta infatti come uno stagionante interno e, grazie all'interazione con alcuni componenti principali del cemento, consente di ottenere ritiri finali dal 20 al 50% inferiori rispetto ai valori standard del prodotto non additivato, con un'evidente minor incidenza di possibili fenomeni fessurativi.

Spessori compresi tra 3 e 15 mm. In questo caso la ricostruzione delle sezioni in calcestruzzo è avvenuta con l'applicazione di uno o più strati di MAPEGROUT LM 2K, malta cementizia tissotropica bicomponente, a basso modulo elastico, fibrorinforzata e additivata con inibitore di corrosione a base organica, per il ripristino del calcestruzzo in spessore da 3 a 20 mm, in una sola mano. Anche qui è stata consigliata l'aggiunta alla malta di MAPECURE SRA al 0,25%.
