PALAZZO TOMASI DI LAMPEDUSA

A PALERMO L'INTERVENTO CONSERVATIVO
DI UN ANTICO PALAZZO NOBILIARE
HA VISTO L'APPLICAZIONE DI FINITURE
E IMPERMEABILIZZANTI MAPEI

Palazzo Tomasi di Lampedusa, Palermo

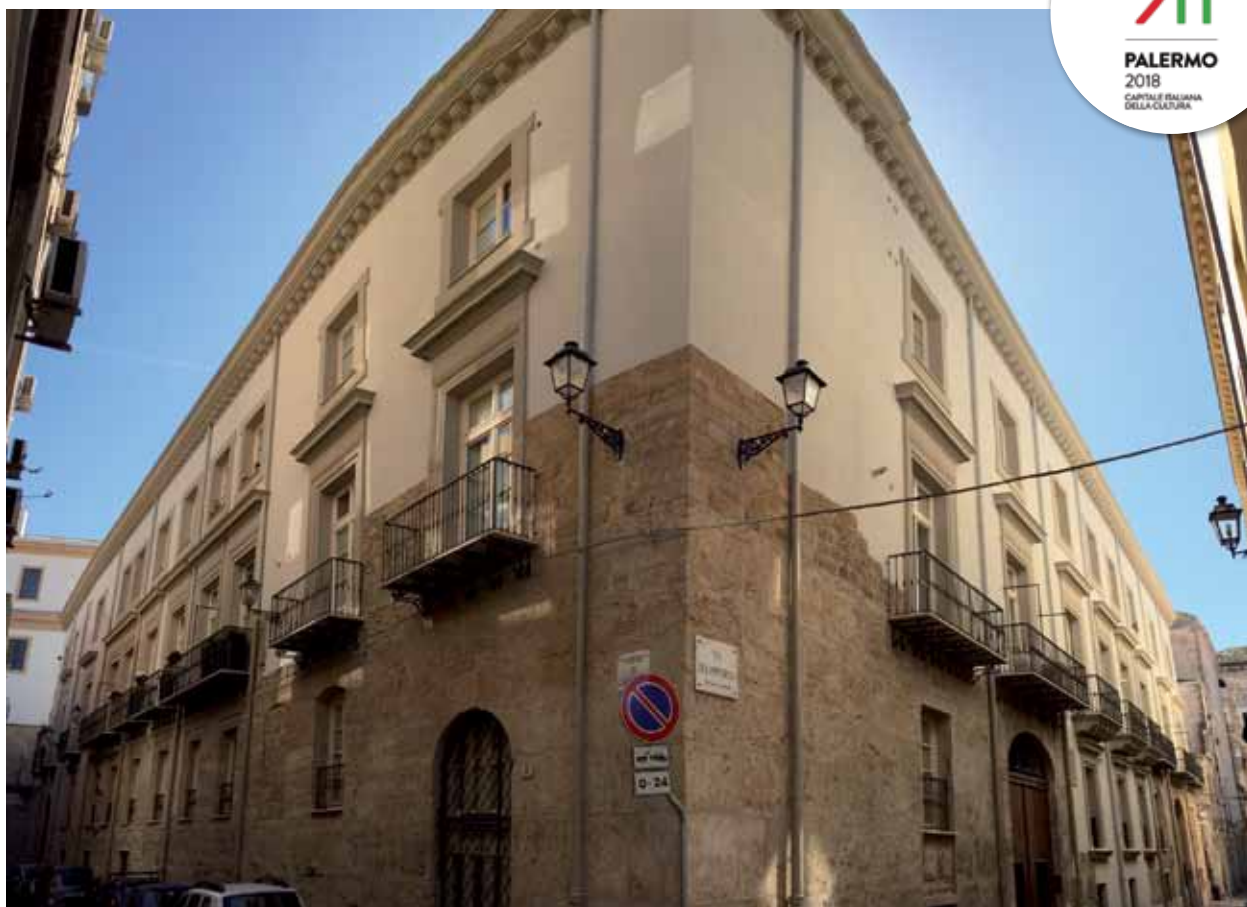
L'idrofobizzazione delle murature esistenti è stata effettuata con ANTIPLUVIOL W.

Per il ripristino delle stilature è stata utilizzata una malta a base di grassello di calce e ossidi, mentre per il successivo trattamento idrofobo non solo delle stilature ma di tutte le altre superfici oggetto del restauro è stato consigliato l'utilizzo dell'impregnate idrorepellente a base di silani e silossani in emulsione acquosa ANTIPLUVIOL W.

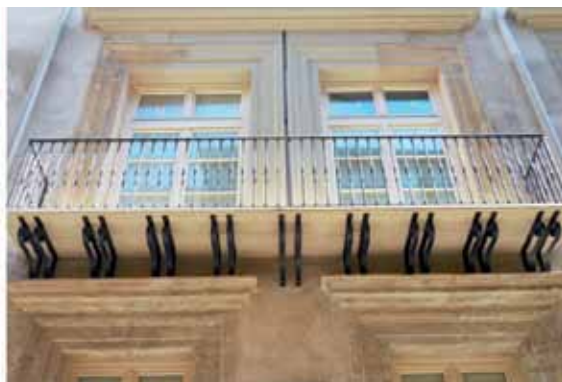
FOTO 1 e 2. Per incollare le modanature, i contorni delle finestre e i cornicioni è stato utilizzato MAPETHERM AR1.

L'Assistenza Tecnica Mapei ha collaborato con progettisti e impresa per proporre i prodotti più idonei a questo intervento. Per incollare le modanature, i contorni delle finestre e i cornicioni è stata utilizzata la malta cementizia monocomponente MAPETHERM AR1, mentre per la lisciatura è stato utilizzato PLANITOP 510, rasatura calce-cemento consigliata per la rasatura a civile fine di intonaci prima della decorazione. Inizialmente la superficie è stata primerizzata con il fondo pigmentato uniformante QUARZOLITE BASE COAT, seguito dal rivestimento murale QUARZOLITE TONACHINO 1,2 con un'elevata resistenza a tutte le condizioni climatiche. Per tutte le altre finiture esterne è stato applicato QUARZOLITE TONACHINO 0,7.

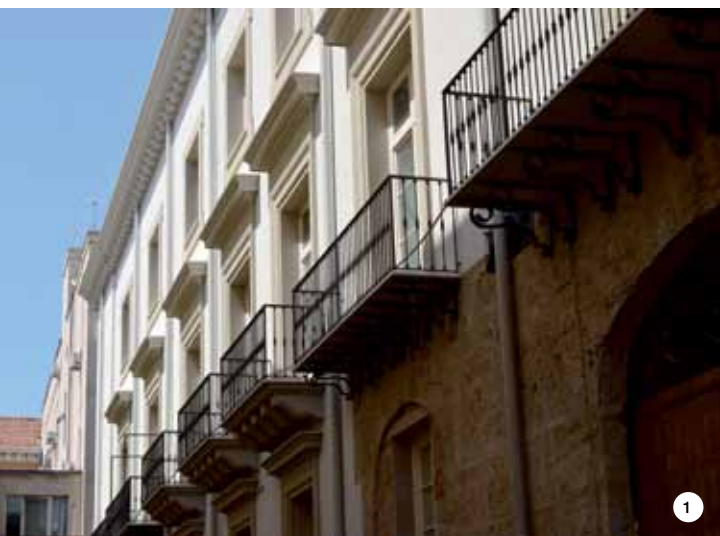
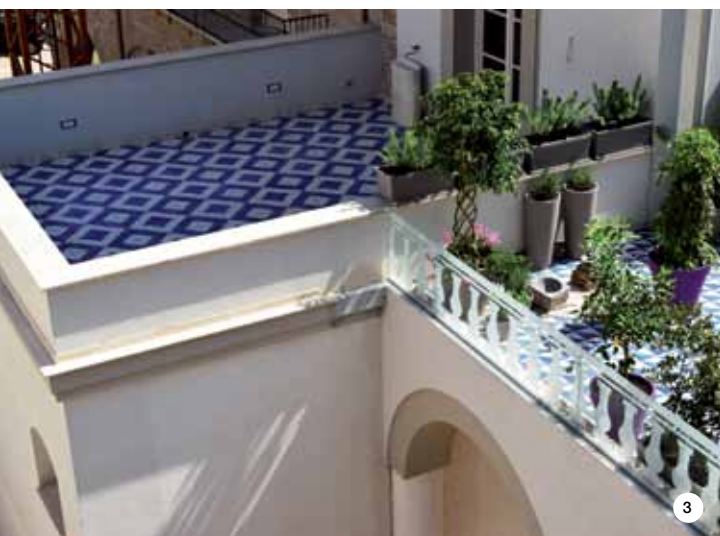
FOTO 3. L'intervento di impermeabilizzazione sulla terrazza è stato effettuato con MAPELASTIC.

L'intervento di impermeabilizzazione sulla terrazza è stato effettuato con la malta cementizia bicomponente MAPELA-

STIC, che si applica sulle superfici pulite e che forma un rivestimento impermeabile, protettivo e di elevata flessibilità. Per la posa delle piastrelle sono stati utilizzati l'adesivo cementizio KERABOND T e per la stuccatura delle fughe la malta ad alte prestazioni ULTRACOLOR PLUS. Oggi il palazzo è tornato ad essere l'edificio amato e raccontato da Giuseppe Tomasi di Lampedusa.
